# INFORME FINAL ACCIDENTE

**COL-17-50-GIA**

**Encuentro con turbulencia**

**Boeing 757-224, Matrícula N14115**

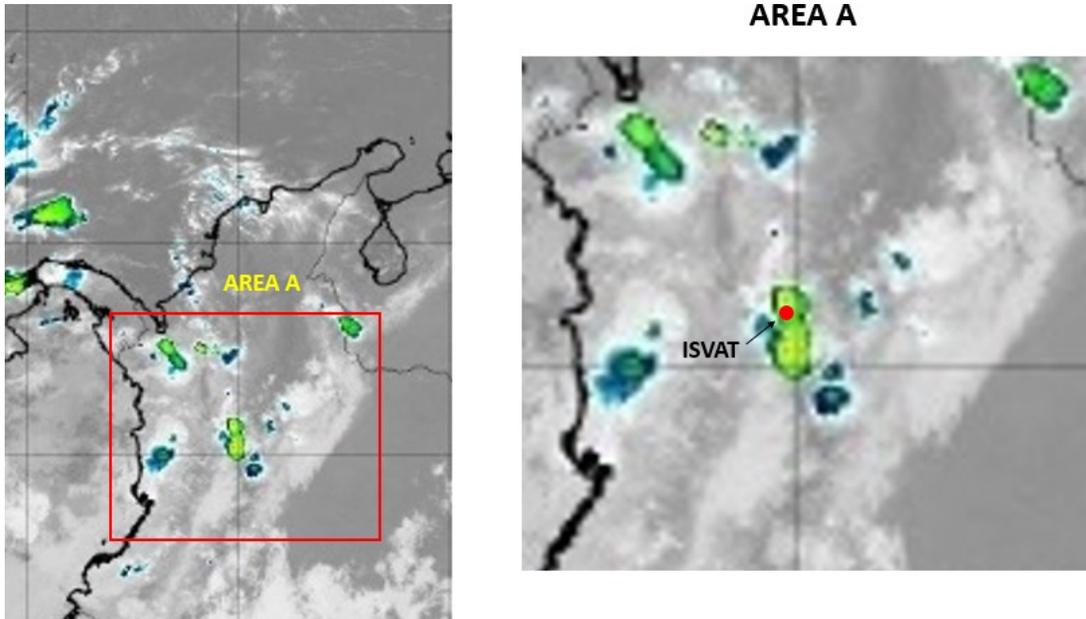
Las condiciones meteorológicas en cercanías al punto fijo de notificación ISVAT fueron evidenciadas mediante la utilización de imágenes satelitales en canal IR y WV. Para las 04:00 hrs del día 29 de noviembre, las condiciones meteorológicas en el área mostraban la presencia de una célula convectiva en evolución que se extendía a lo largo de la ruta, especialmente sobre el punto ISVAT.

*Imagen No. 2 – Condiciones meteorológicas imagen GOES 13 Canal IR, 29/11/18, 04:00 Hrs*

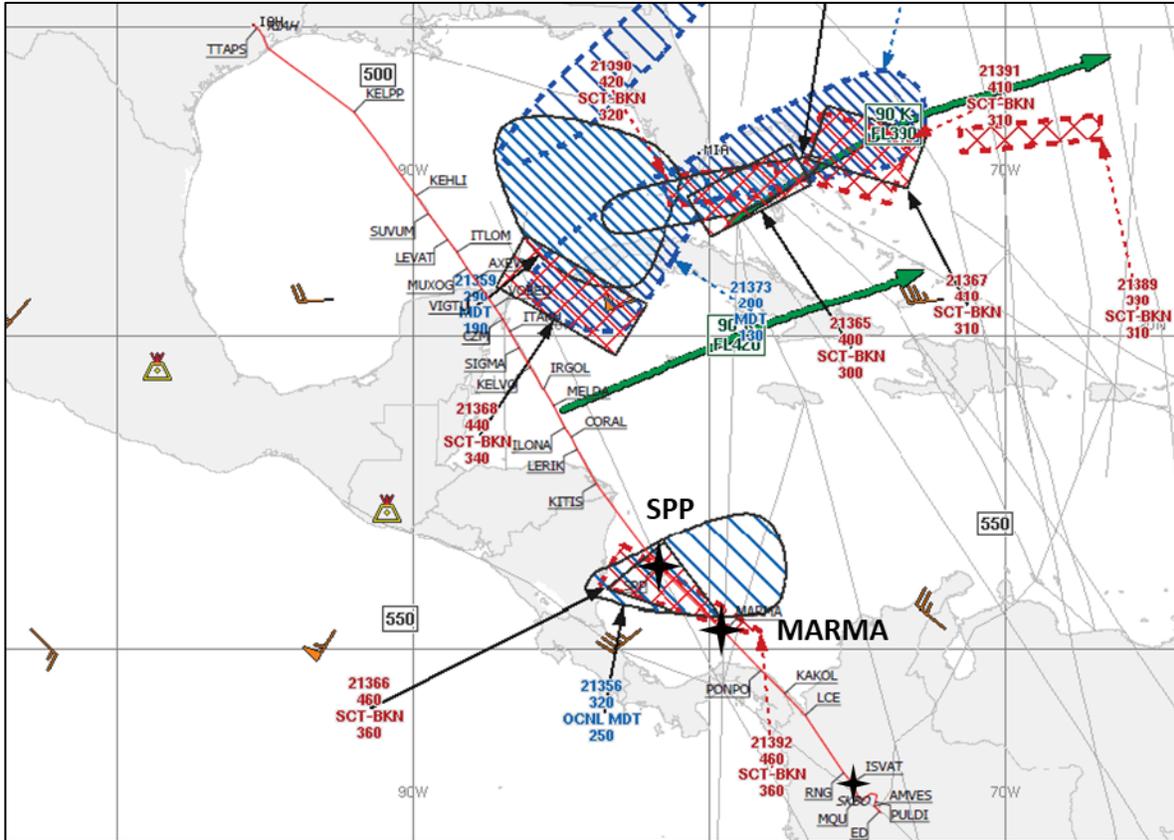
Sobre el área donde se produjo el encuentro turbulento, no se pronosticaban áreas de turbulencia. Dichas cartas meteorológicas fueron estudiadas por la tripulación durante la preparación del vuelo.

Imagen No. 3 – Carta de tiempo significativo provista a la tripulación. Fuente: WSI compañía.

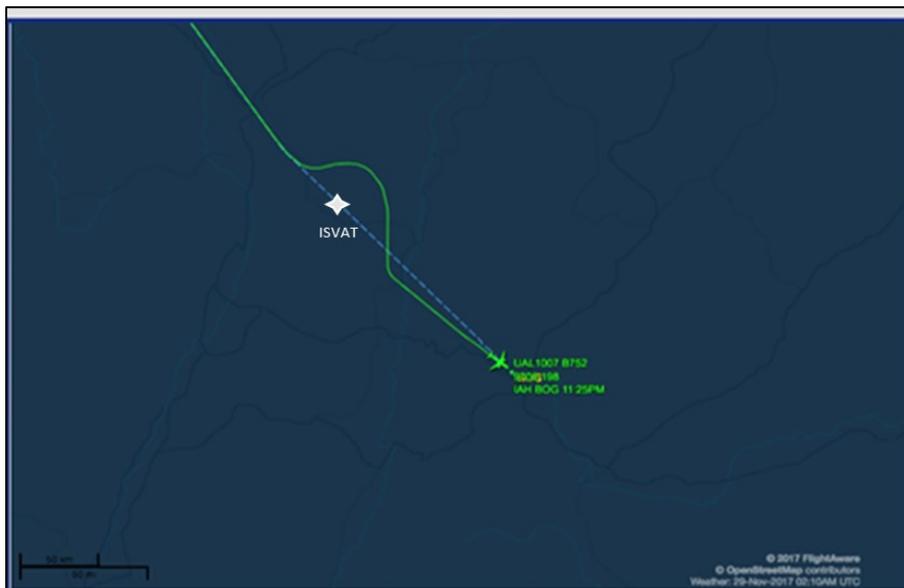
De acuerdo al sistema de seguimiento de vuelo de la compañía, en cercanías a la posición ISVAT la aeronave realizó un desvío hacia la izquierda para evitar el área convectiva.

Imagen No. 4 – Traza de desvío al sobrevolar ISVAT. Fuente: Compañía Meteorológica WSI

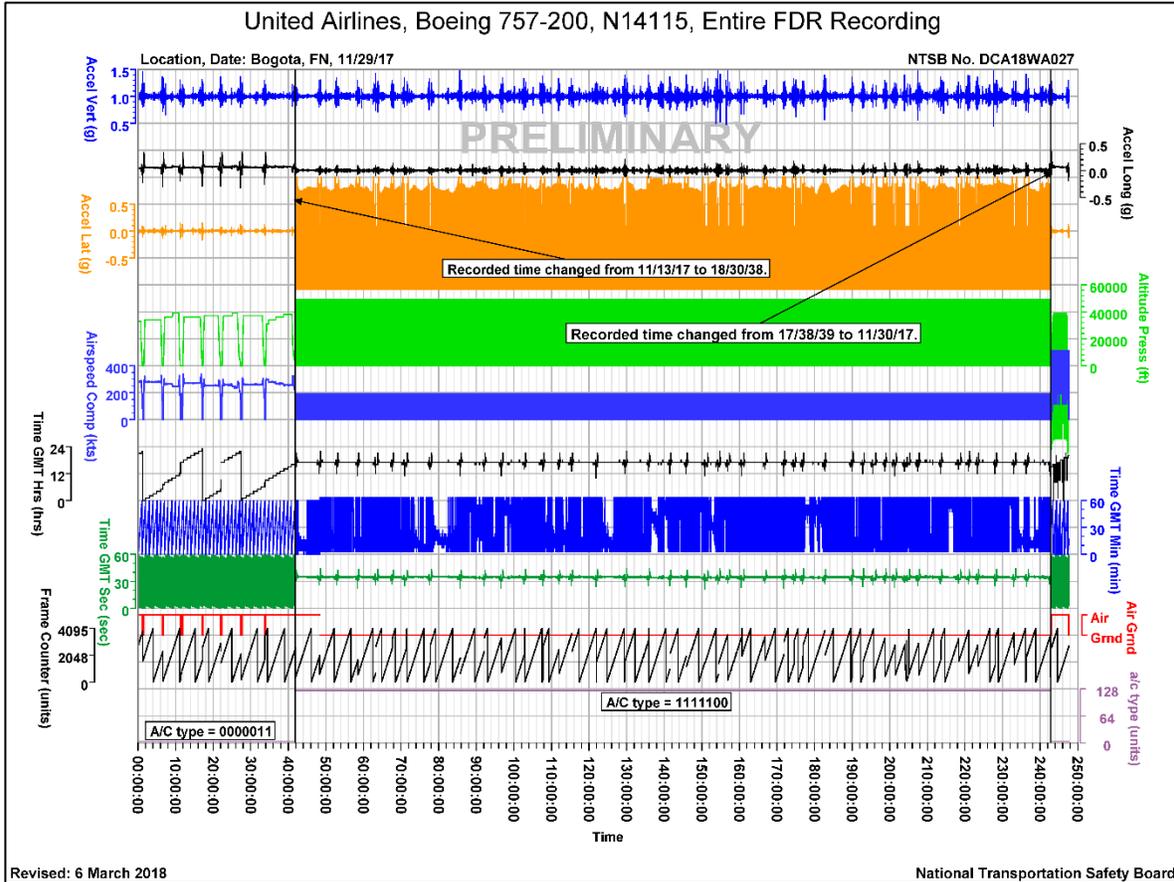
### 1. Gráficas del Registrador Digital de Datos de Vuelo (DFDR)

La descarga fue asistida por la NTSB. De acuerdo a la descarga de la información contenida en el Registrador de Datos de Vuelo Digital (DFDR), las primeras 41 horas fueron descargadas satisfactoriamente, y las siguientes 207 horas registradas de los datos del FDR no fueron válidos. La fecha registrada en las primeras 41 horas del FDR correspondieron del 10 al 13 de noviembre; por lo tanto, el evento del 28 de noviembre de 2017 no fue registrado en el FDR.

Tras una investigación de las causas probables por las cuales se presentó la pérdida de datos, se determinó que aquella se generó por la falla de la Unidad Digital de Gestión de Datos de Vuelo (DFDMU), la cual envía los datos de vuelo al QAR y al DFDR.

Posteriormente al evento, el 30 de noviembre, la Unidad DFDMU fue reemplazada por la compañía y el problema del registro de datos en el DFDR fue corregido.
