INFORME FINAL ACCIDENTE

COL-17-16-GIA

Colisión contra terreno

Air Tractor AT 301, Matrícula HK5176

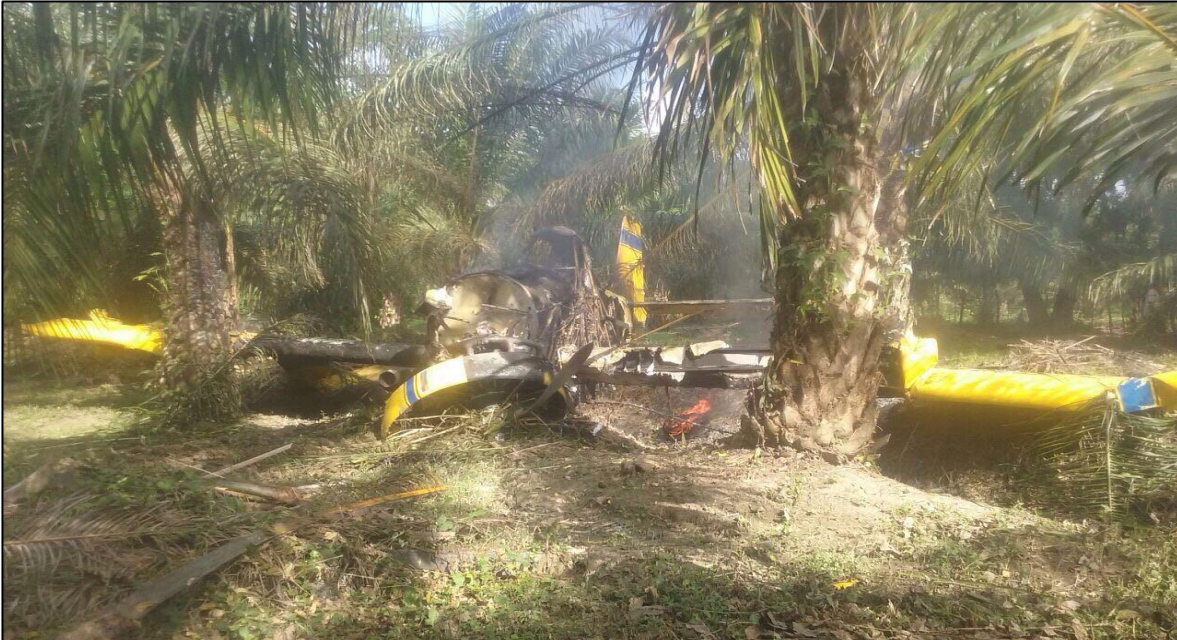
Fotografía No.1: Posición y estado final de la aeronave.

DESTRUIDA. A consecuencia del impacto contra el terreno y el fuego post accidente, la aeronave quedó destruida.

La aeronave colisionó en forma horizontal con el terreno, impactando otras palmas. El motor y la hélice se desprendieron de la bancada. De inmediato, y debido a la ruptura de las mangueras de combustible, se inició una conflagración que envolvió a la aeronave, consumiéndola en un 90 %.

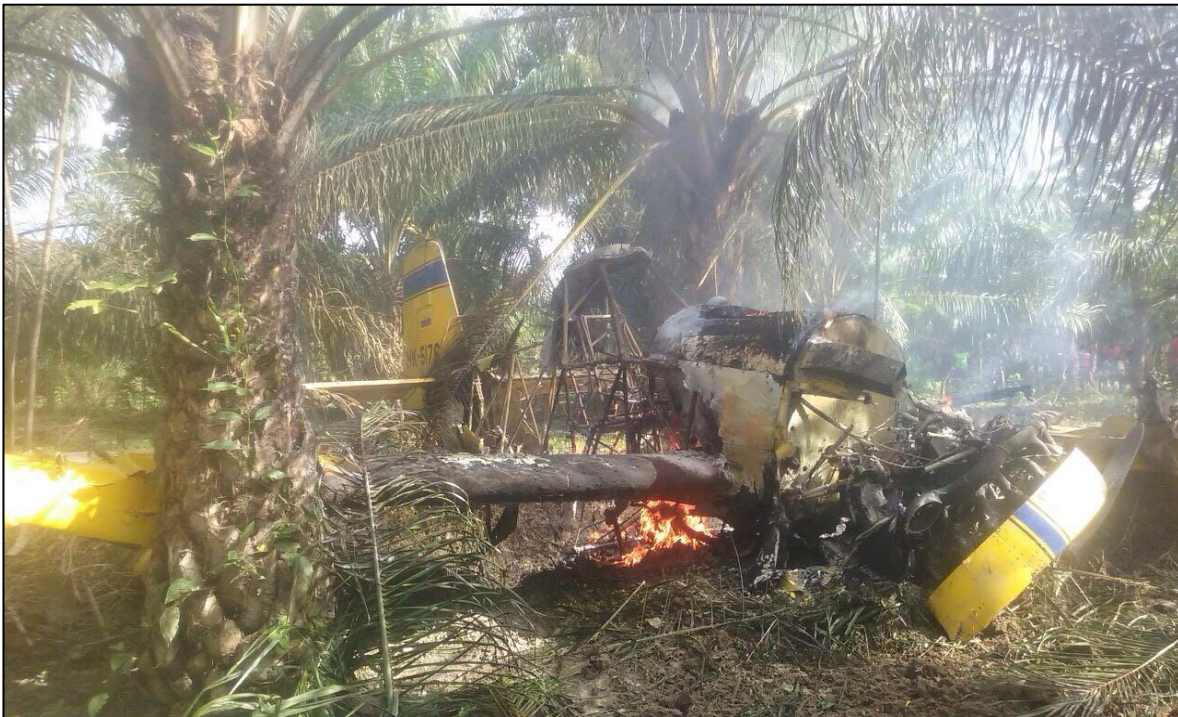
Fotografía No. 2: condición del motor post-impacto

El motor Pratt & Whitney R-1340-AN 1, S/N ZP-100384. fue trasladado a un Taller Aeronáutico de Reparación (TAR), en donde se realizó inspección visual, verificando la ausencia de golpes, deformaciones o roturas, comprobándose la instalación de los componentes eléctricos y mecánicos (coronas de encendido, mangueras y deflectoras). Se efectuó limpieza de suciedad externa identificada.

Se realizó giro manual al cigüeñal sin encontrarse rozamientos o atascamientos. Se tomó alineación al “flanche” del cigüeñal, que indicaba 0.030”, por fuera de parámetros, pues su rango es de 0.000 a 0.0005 pulgadas.

Se inspeccionaron el filtro y el tapón del cárter de aceite, sin hallarse evidencia de contaminación por residuos metálicos (limallas). El aceite contenido presentaba viscosidad normal al tacto y se encontraba limpio.

Los accesorios mecánicos y eléctricos fueron consumidos por el fuego y no se pudo determinar su funcionamiento.

Se desmontaron los cilindros No. 1 y 6, los cuales se encontraron en perfecto estado, al igual que sus pistones.

Se giró el motor, se verificó el funcionamiento de cigüeñal y las bielas; se notó que el motor no sufrió daño interno, y que estaba en buenas condiciones de lubricación estado y ajuste.

Establecer un programa para la inspección y detección de fatiga de material, fracturas, daños, corrosión y cualquier otro tipo de defecto, en los motores de las aeronaves Air Tractor, con el fin de minimizar el riesgo de falla o malfuncionamiento de dichos componentes, debido a los esfuerzos sometidos y edad de los mismos.

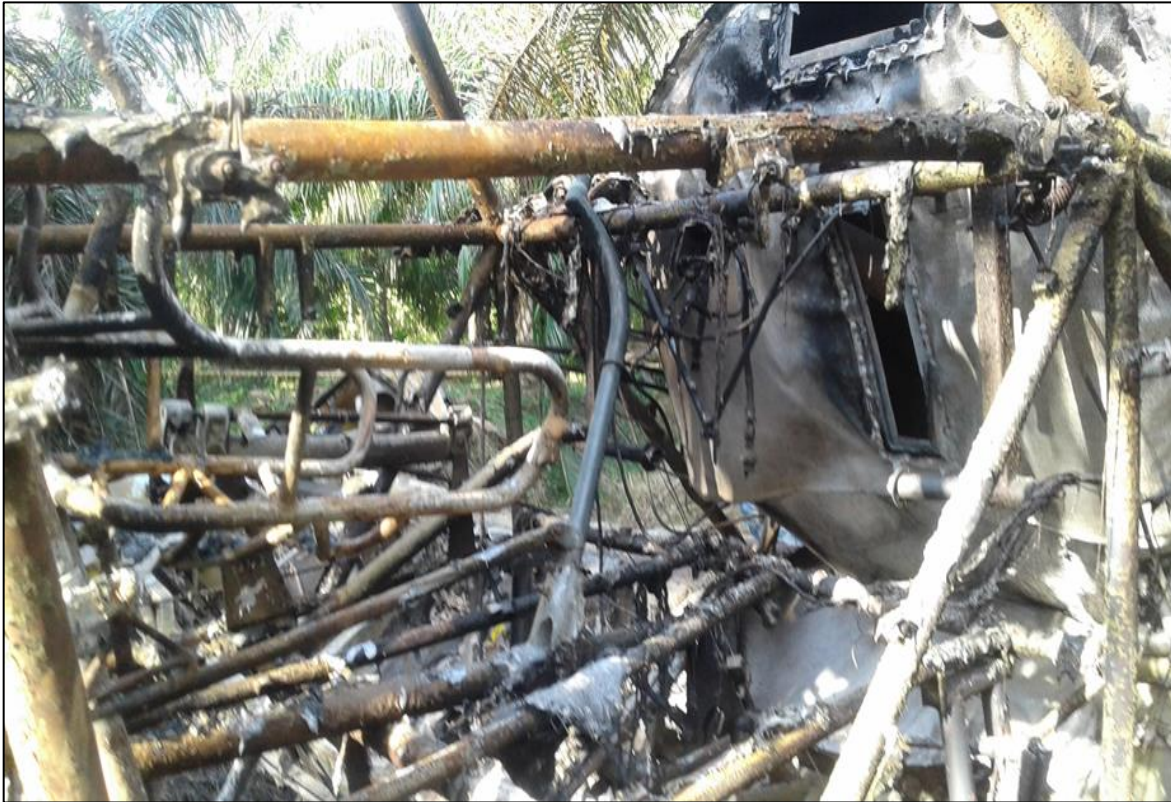
Fotografía No. 3: Condición de la cabina

El banqueo a la izquierda a baja altura causó el impacto contra la palma, e hizo que el avión perdiera el control; el avión impactó el terreno ligeramente inclinado hacia la izquierda, lo que explica la gran magnitud de los daños en el plano izquierdo.

En el corto recorrido en tierra el avión vuelve a tomar actitud de planos a nivel. Al impactar con otras palmas, se afectó a cabina de piloto, el motor se desprendió y se causó una torsión al fuselaje.

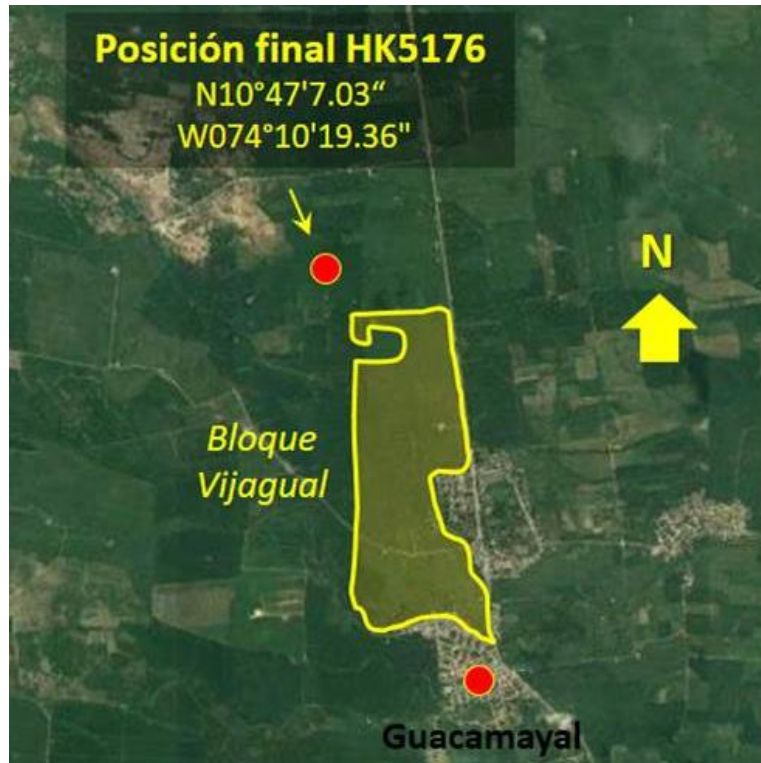
Se logró determinar que la aeronave impactó el terreno en configuración de aterrizaje con bajo ángulo, baja velocidad y un pequeño banqueo hacia la izquierda.

Figura No. 3: Zona de trabajo y posición de impacto
