# INFORME FINAL ACCIDENTE

**COL-17-18-GIA**

**Excursión de pista en despegue**

**Matrícula HK-1290**

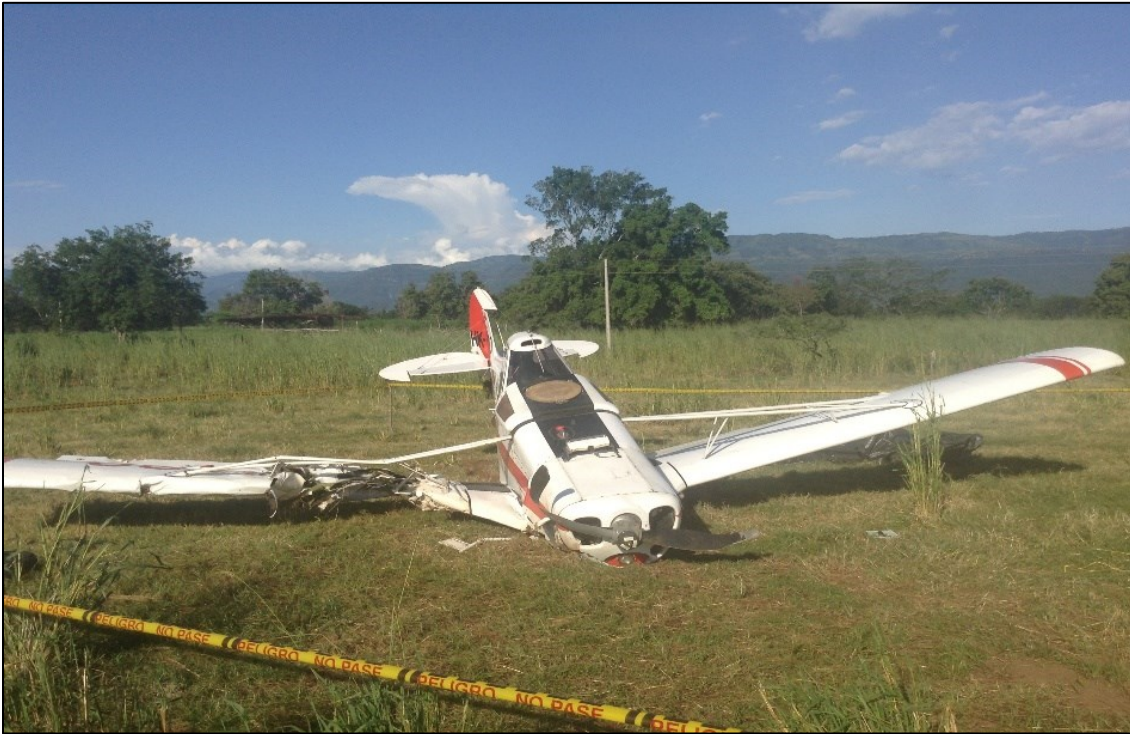
Una vez se detuvo la aeronave, el Piloto la abandonó por sus propios medios, ileso. Se presentaron daños sustanciales en la aeronave, al impactar su plano derecho con un portón de hierro de la cerca perimetral ubicado a 10 metros de la cabecera 23 de la pista; así mismo, los trenes de aterrizaje colapsaron debido a la irregularidad del terreno.

*Fotografía No. 1: Estado final de la aeronave HK-1290*

- Fuselaje de aeronave: en condiciones normales.
- Motor: en buen estado
- Hélice: palas dobladas, inservible
- Trenes principales: desprendidos
- Patín de cola: desprendido, inservible

- Alerón derecho: leve golpe
- Flap derecho: excesivas abolladuras
- Montante sustent. derecho: fuera de servicio
- Plano derecho: fuerte impacto en la parte central con sustanciales daños internos y externos.
- Equipo de aspersión: con abolladuras
- Laminas inferiores del motor: deterioradas.

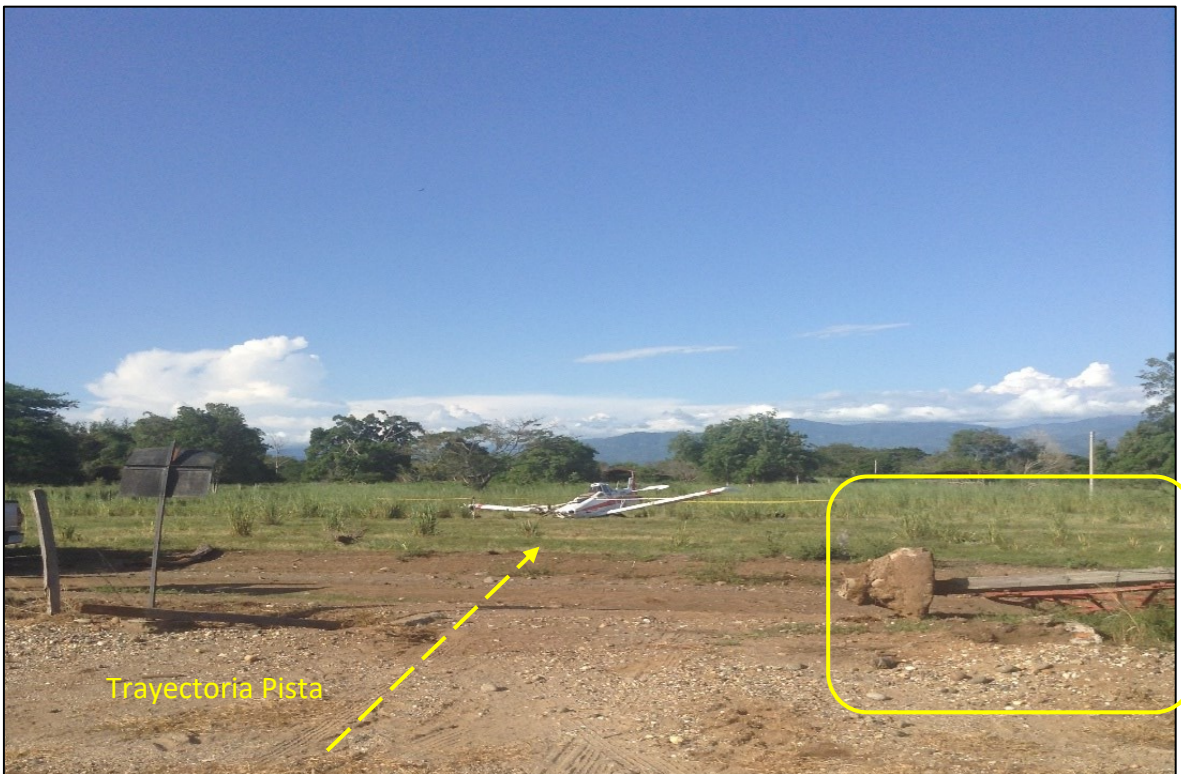
Daños al portón de hierro de la cerca perimetral, instalado aproximadamente a 10 metros de la cabecera 23 de la pista Pajonales en la trayectoria de la pista.

*Fotografía No. 2: Portón de hierro de la cerca perimetral Instalado a 10 metro de la cabecera 23 pista Pajonales*

Las zonas de seguridad del aeródromo presentan una superficie irregular y son atravesadas por una vía y cercas que limitan el terreno. Estas irregularidades causaron los daños a la aeronave.

La aeronave durante la excursión de pista impactó con el plano derecho una cerca de hierro perimetral ubicada a 10 metros de la cabecera 23 de la pista Pajonales, lo cual produjo un cambio brusco en su orientación para detenerse con rumbo 295° grados; el impacto causó la parada súbita de la planta motriz

Deficientes condiciones de la zona de seguridad de la pista Pajonales, con desniveles que ocasionaron el desprendimiento del tren de aterrizaje principal, y atravesada por una cerca cuyo portón produjo daños sustanciales a la aeronave.

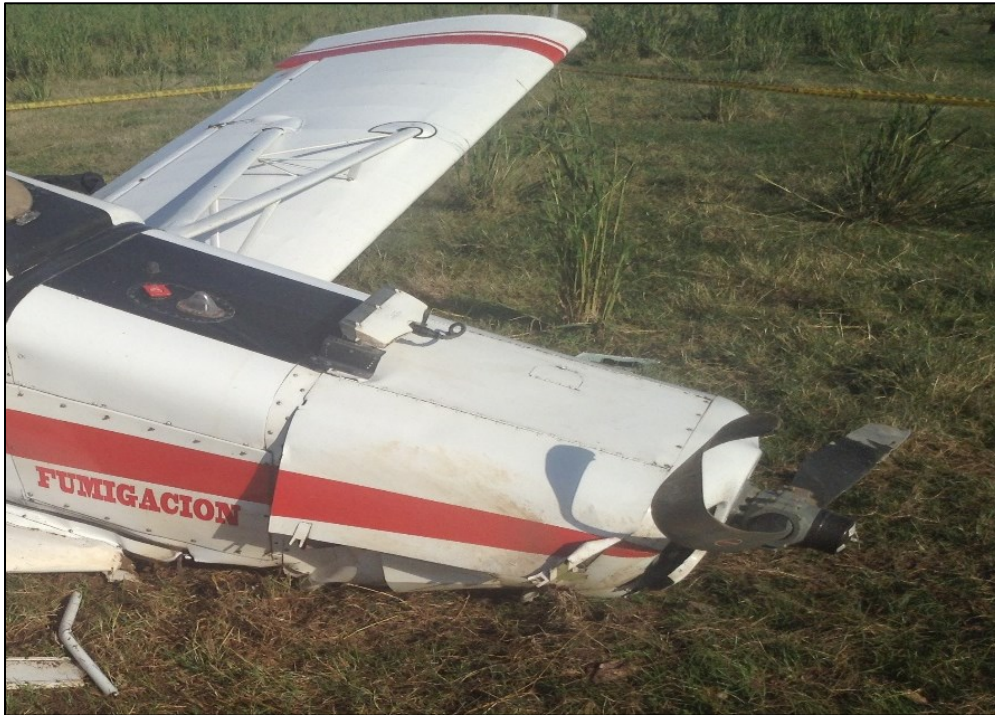
No se evidenció malfuncionamiento del control direccional de la aeronave. Las palas de la hélice mostraban evidencias de altas RPM, la presencia de “rulo” en las puntas de las mismas.

*Fotografía No. 3: Presencia de rulo en las palas de la Hélice HK-1290*
