INFORME FINAL ACCIDENTE

COL-17-34 -GIA

**Aterrizaje forzoso por pérdida de
motor en despegue**

Cessna 172, Matrícula HK2156

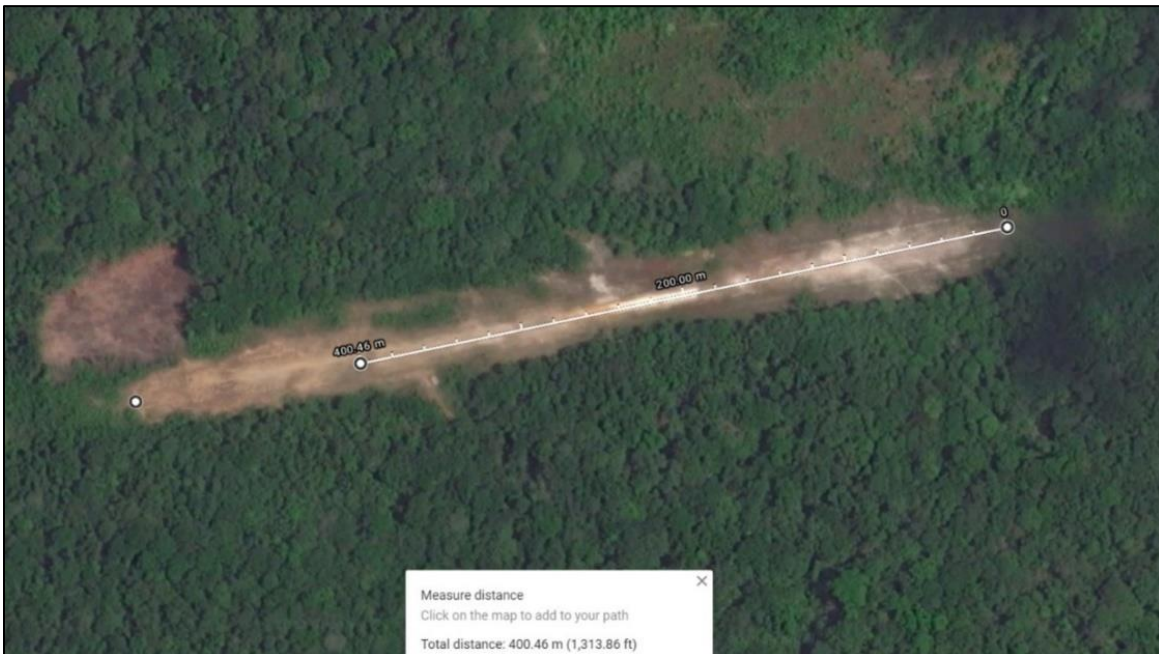
Fotografía No. 1: Pista Kamanaos, Vaupés (Satelital)

La pista Kamanaos, administrada por la Gobernación del Vaupés, carece de condiciones esenciales para una operación segura, tales como delimitación, limpieza de obstáculos, señalización básica y zonas de seguridad.

Carencia de zonas de seguridad en la pista de Kamanaos, Vaupés, que impidió una desaceleración segura de la aeronave después de una emergencia ocurrida sobre la pista. El terreno irregular contiguo a la pista causó el volcamiento de la aeronave y sus daños.

A través de la Secretaría de Seguridad Operacional y de la Aviación Civil, Grupo Certificación e Inspección de Aeródromos, dar a conocer el presente informe a la Gobernación del Vaupés, operador de la pista de Kamanaos, para que mejore las características de esta pista, y de otras que son operadas por la Gobernación, en el sentido de adecuar la superficie, ubicar señalización, acondicionar zonas de seguridad e implementar otros desarrollos que permitan una operación aérea más segura.

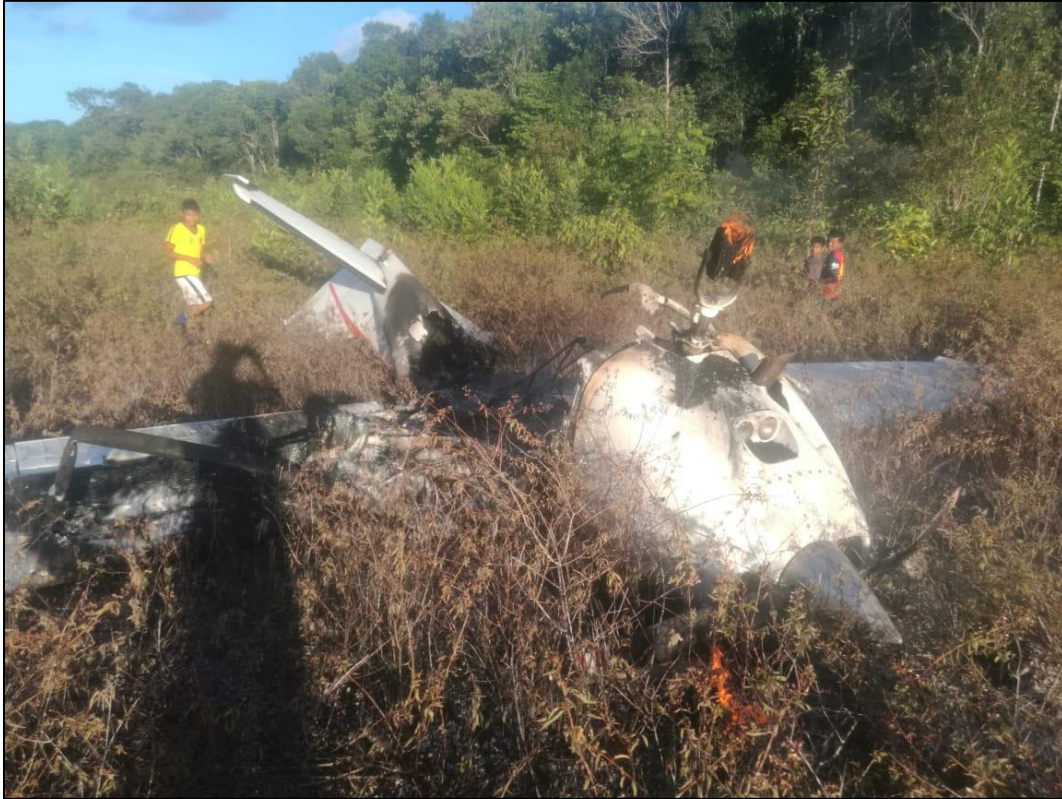
Fotografía No.3: Condiciones Finales HK2156

La aeronave ya se encontraba en la carrera de despegue, con una velocidad alta, a los seis (6) segundos aproximadamente se aprecia que el avión rota, se eleva unos pocos metros, e inmediatamente se evidencia una pérdida de potencia que obliga al piloto a hacer un aterrizaje en forma controlada; recorre un tramo en línea recta y finalmente encuentra un terreno no preparado, lo cual hace que la aeronave gire sobre su eje transversal, produciéndose el volteo dinámico y posterior se generó el incendio que destruyó la aeronave en un 80 % .

Evidentemente el motor se encontraba sin potencia, pues la hélice no muestra evidencias de impacto con potencia. No fue posible evidenciar las condiciones finales de la cabina ni de sus instrumentos ni sistemas ya que la aeronave se incendió.

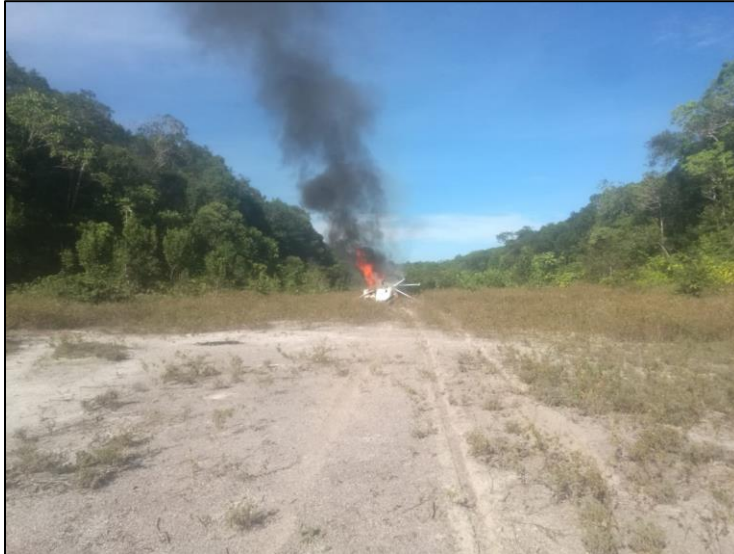
Fotografía No.4: Incendio Aeronave HK2156

Después que los ocupantes abandonaron la aeronave, se inició un fuego que consumió y destruyó gran parte de la aeronave, aproximadamente en un 80 %.

Se pudo comprobar que, en efecto, el fuego se produjo después del accidente, pero no se pudo confirmar si su origen se debió a un derrame de combustible por el volteo de la aeronave, o fue originado por factores externos.

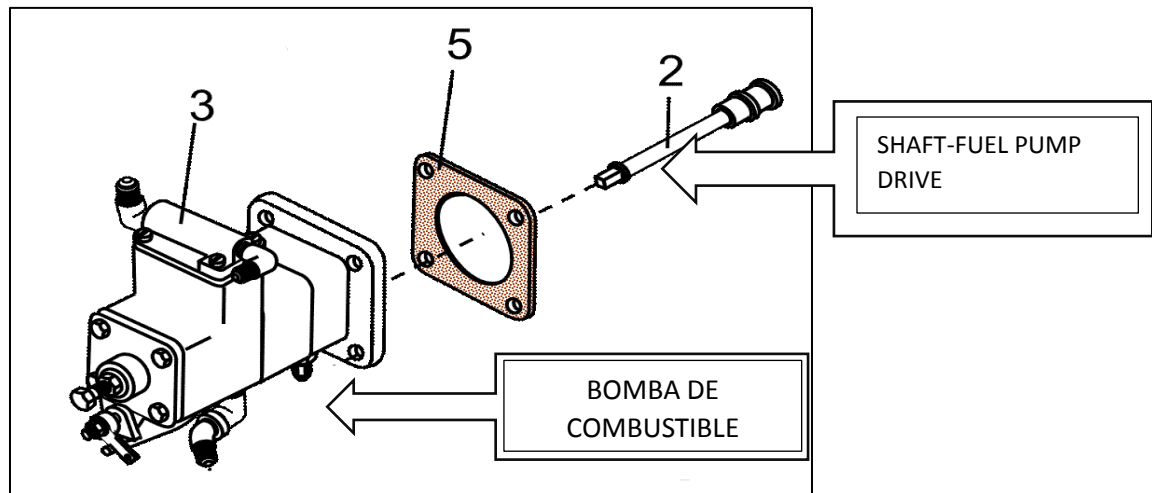
Imagen No. 3: Bomba de combustible y eje (Shaft-Fuel Pump Drive)

Se realizó la inspección de la bomba de combustible y se logró comprobar que el eje (Shaft-Fuel Pump Drive) parte #630265 (ver gráfica No. 2), se encontraba fracturado (ver fotos No. 5 y 6); mediante la inspección visual realizada a la fractura, se verificó que ésta fue provocada por la ejecución de ciclos de carga por “torsión alternante” del eje; la fractura hizo que la bomba fallara, impidiendo el flujo normal del combustible y la apagada del motor.

Revisar y mejorar los programas de mantenimiento de los ejes (SHAFT-FUEL PUMP DRIVE) parte número #630265 teniendo en cuenta que es necesario establecer programas de inspección y pruebas más rigurosos que las que establece el fabricante, en consideración a la edad de los componentes y características exigentes de la operación.

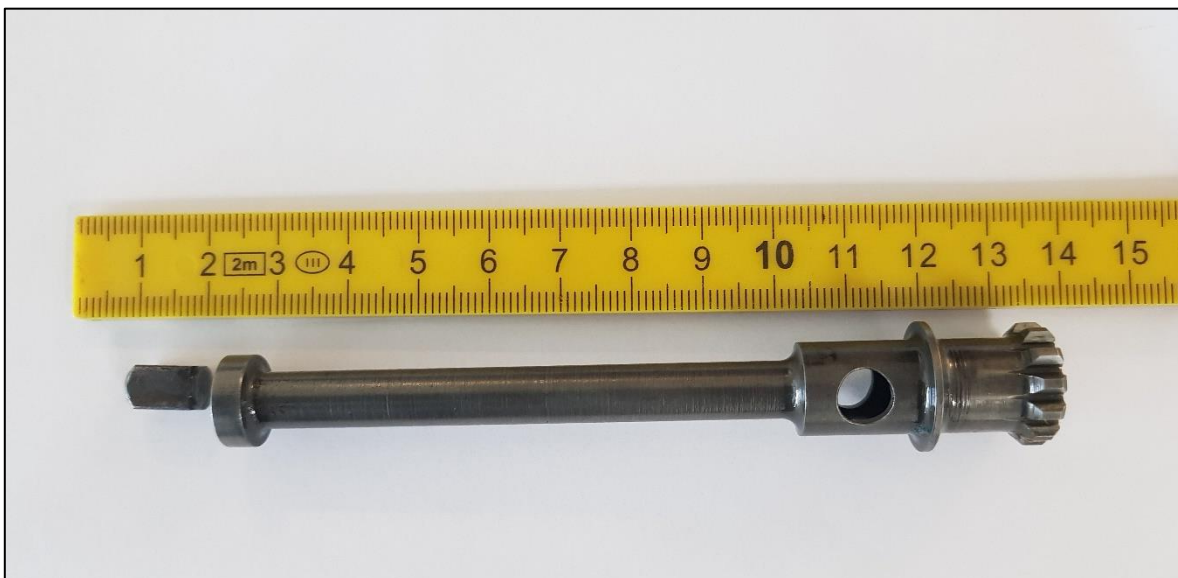
Fotografía No. 5: Shaft-Fuel Pump Drive (Eje fusible)

No obstante, al inspeccionar la bomba de combustible, engranada al motor, se encontró que el eje Shaft-Fuel Pump Drive acusaba una fractura de tipo “torsión alternante”¹, que se detalla a continuación.

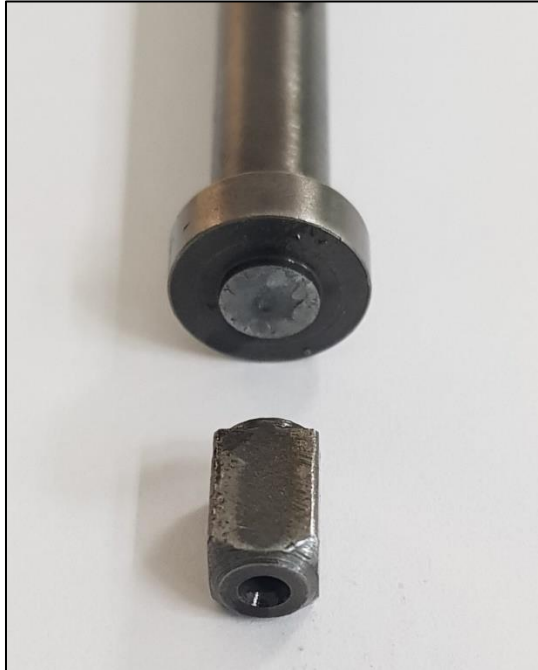
Fotografía No. 6: Evidencia fractura por torsión alternante (Eje fusible)

Una inspección post-accidente efectuada al eje (Shaft-Fuel Pump Drive), que engrana la caja de accesorios con la bomba de combustible del motor, mostró que este se encontraba fracturado por una “torsión alternante”.

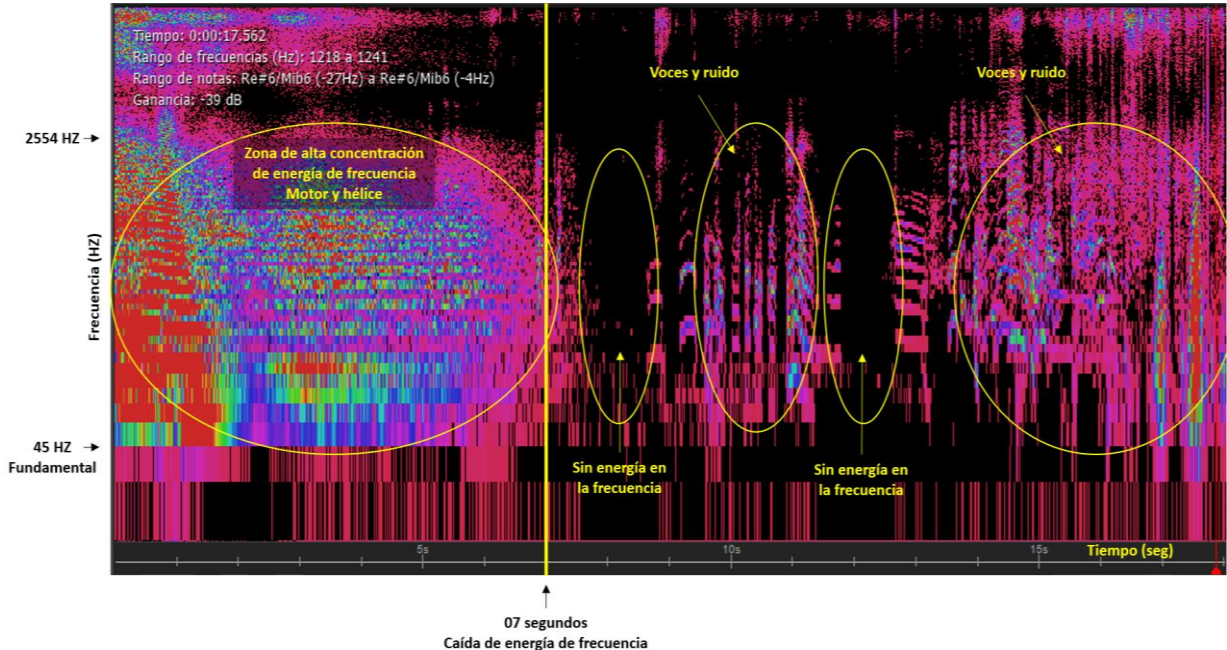
Imagen No. 3 – Análisis de espectro de sonido video Accidente HK2156

Tal como se puede observar en el gráfico, al comienzo del video la frecuencia y la energía del sonido se mantienen constantes alcanzando valores de 2554 Hz. La paleta de color rojo indica alta energía en la frecuencia, que corresponde principalmente al sonido de la aeronave al pasar cerca de la persona que graba el video, con la hélice girando a un régimen de 2700 RPM.

Esta energía se ve reflejada hasta los siete (07) segundos del video, cuando la energía de frecuencia cesa abruptamente, alterada momentáneamente por el sonido de las voces que comentan acerca de lo ocurrido a la aeronave.

La evidencia de ausencia de energía de frecuencia, después de los siete (7) segundos, es una evidencia clara que determina que cesó la energía de frecuencia fundamental del motor y de la hélice; esta evidencia permite concluir que, en efecto, el motor dejó de operar después de efectuada la rotación de la aeronave.
