INFORME FINAL ACCIDENTE

COL-17-05-GIA

Excursión de pista
Boeing 737- 400, Matrícula HK5197
28 de enero de 2017
Leticia - Amazonas - Colombia

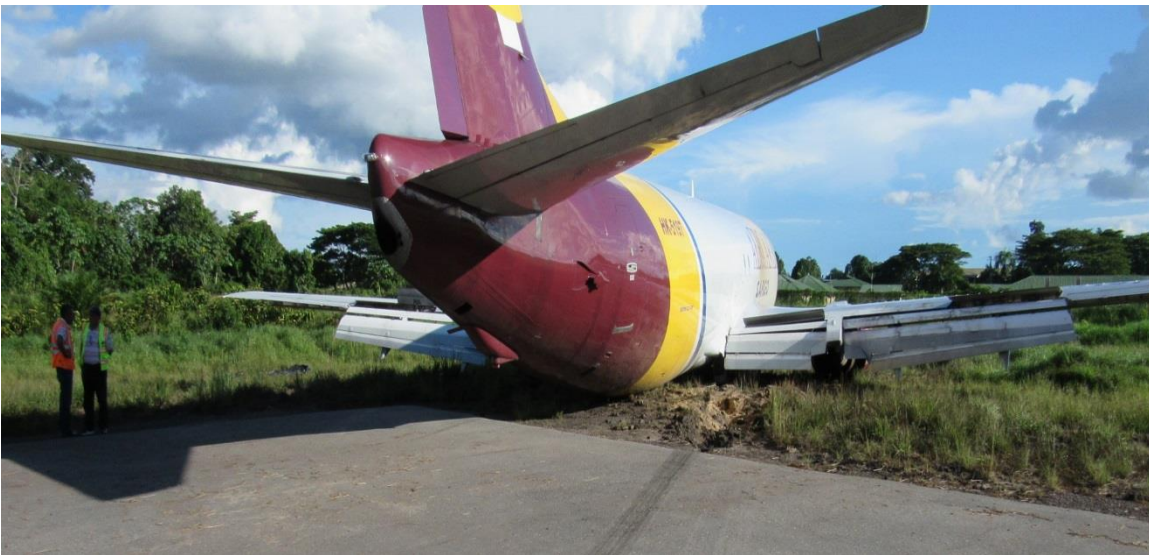
Finalmente, la aeronave se detuvo en la zona de seguridad de la cabecera 03, a veinte (20) metros del umbral de la pista, con rumbo 180°, con todo su fuselaje posado en la zona de seguridad; el empenaje quedó elevado sobre la superficie asfaltada, sin posarse sobre ella. No se presentó incendio. El accidente ocurrió a las 21:58 UTC, en condiciones meteorológicas visuales.

Fotografía No. 1: Posición final de la aeronave HK5197

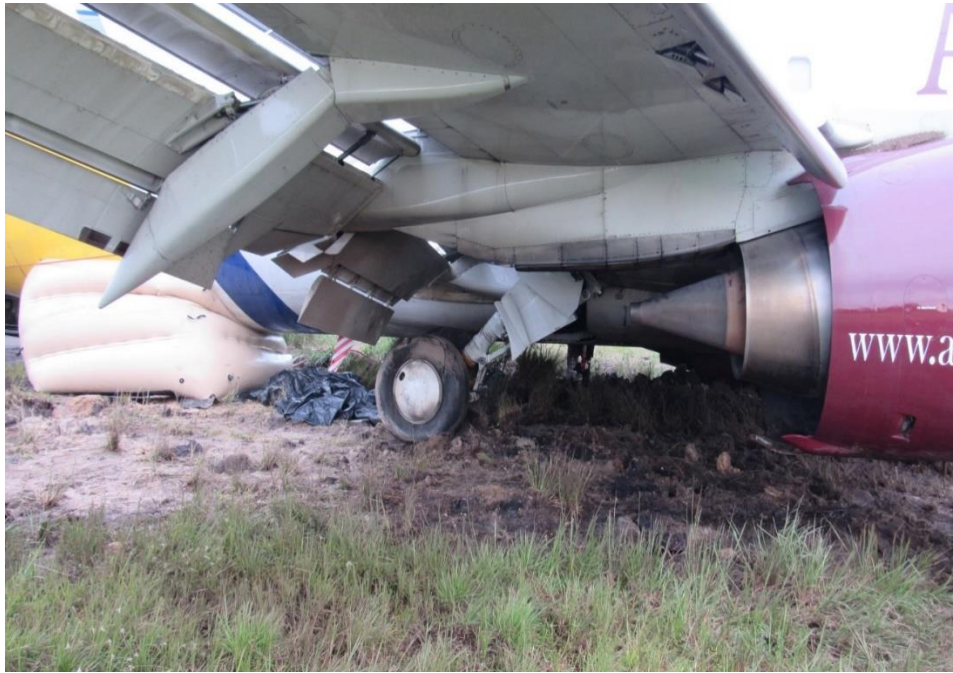
- Tren principal derecho. Ruptura total por desprendimiento.
- Tren principal izquierdo. Ruptura del trunnion a la altura del bearing del spare.
- Tren de nariz. Desfase del soporte del tren para el lado izquierdo con remoción del “bushing”.

Fotografía No. 2: Imagen del daño en el tren principal derecho

La aeronave sufrió daños importantes en su estructura, principalmente en la parte inferior del fuselaje. El tren de aterrizaje derecho se fracturó por el impacto con un montículo de tierra que bordeaba la pista contigua al final de la cabecera. El golpe del tren de nariz fue absorbido por el fuselaje causando daños en la célula del fuselaje.

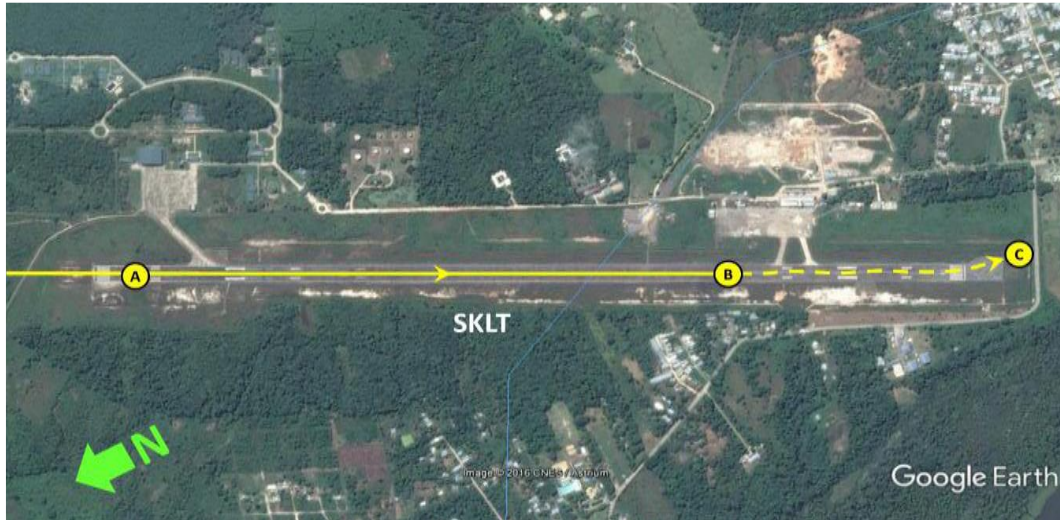
Fotografía No. 3: Recorrido general de la aeronave en la pista. "A" corresponde a la sentada de ruedas; "B" en donde se aplicaron nuevamente reversos. "C", corresponde a la posición final de la aeronave.

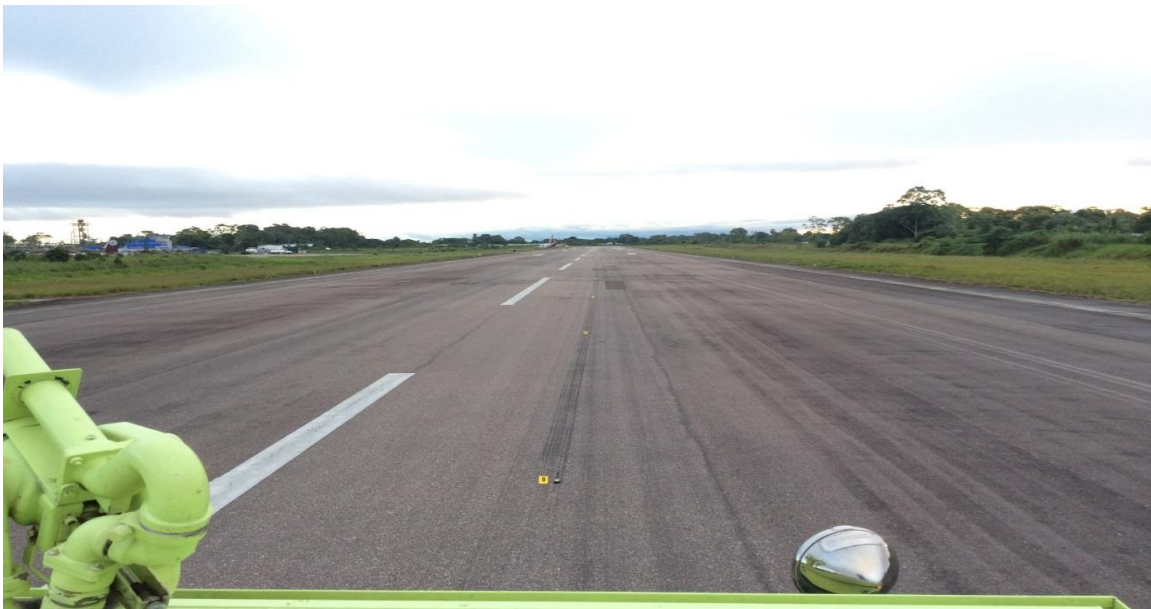
Fotografía No.4: Distancia recorrida por la aeronave con la llanta estallada hasta su posición final

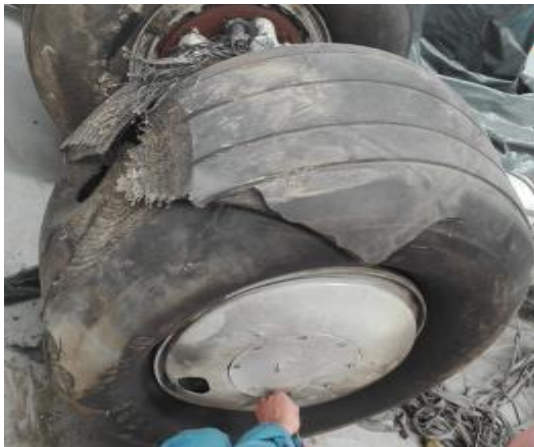
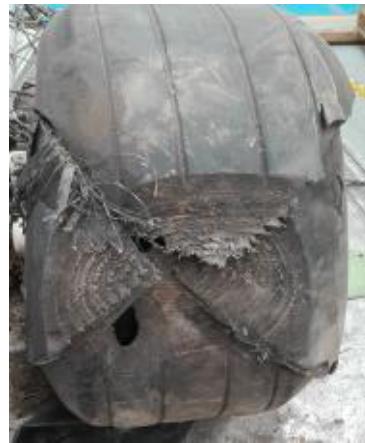
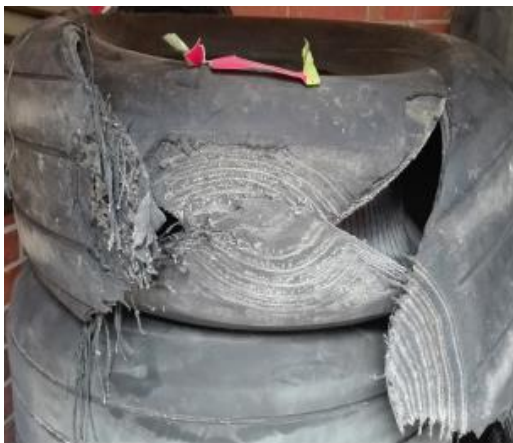
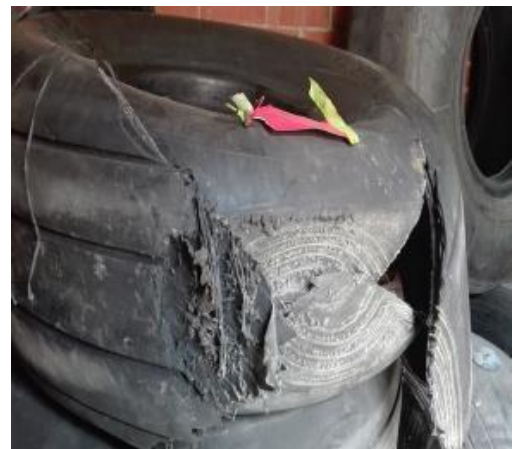
De acuerdo con los resultados de análisis de la compañía fabricante de las llantas, se determinó que la llanta número 4 presentaba evidencias características de una falla relacionada con un sobre inflado. Esta condición de sobre inflado, sumada al peso de la aeronave durante el aterrizaje (alto y en límites), ocasionó el estallido de esta.

La llanta tenía numerosas áreas de desgaste y daños por objetos extraños (FOD) en la superficie de la banda de rodadura y en ambas paredes laterales.

No hay arrugas en el forro en las áreas del respaldo. Se observaron grietas circunferenciales en el forro en ambas áreas del neumático en los 360 grados.

Las grietas circunferenciales del revestimiento del neumático son una indicación de los primeros signos de sobre inflado (inflado insuficiente y / o sobrecarga) durante el uso en servicio.

Las pruebas de inyección con aguja de aire encontraron cuatro fugas en el lado inferior de la pared lateral, aproximadamente a las 5:00. La apariencia y ubicación de las fugas del revestimiento son consistentes con un neumático que ha estado expuesto a condiciones de servicio excesivas.

La sobrecarga de un neumático puede producir tensiones excesivas y fugas en el área del caucho en donde se estalla el neumático. Las fugas de aire que se crearon en este neumático, probablemente se formaron durante y después del deslizamiento.

Fotografía No. 5: Apariencia general de la llanta No. 4

Como consecuencia de un mantenimiento inapropiado la llanta No. 4, principalmente por los ciclos de inflado, desinflado y sobre inflado de la misma, en la llanta se generaron deficiencias características de una falla relacionada con un sobre inflado.

Implementar un programa de calidad en el mantenimiento y confiabilidad aplicado al control preventivo de fallas recurrentes de las llantas en el equipo B737 con el fin de minimizar el riesgo operacional por falla de dicho componente durante la operación.

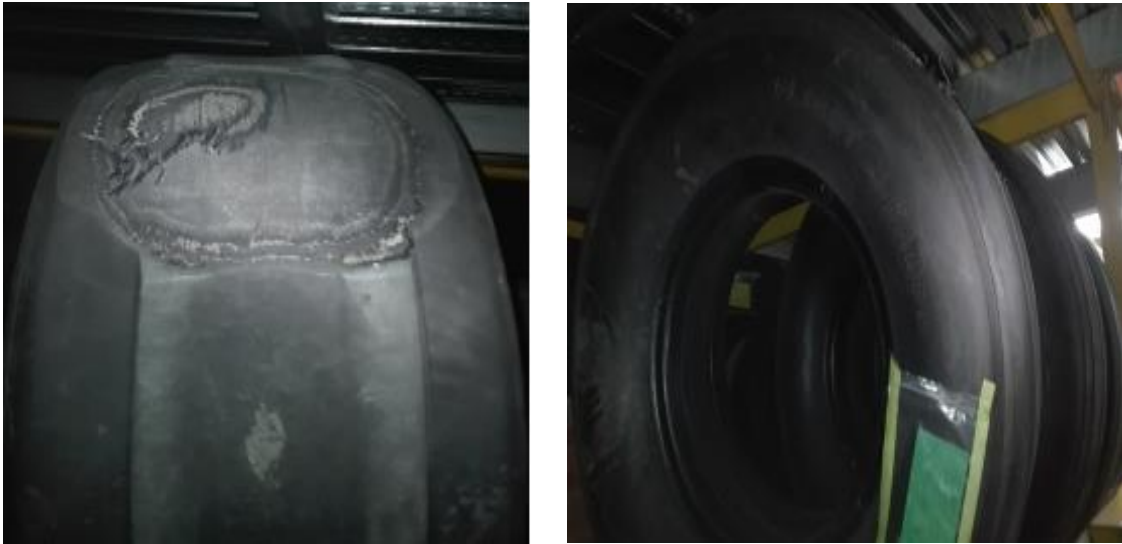
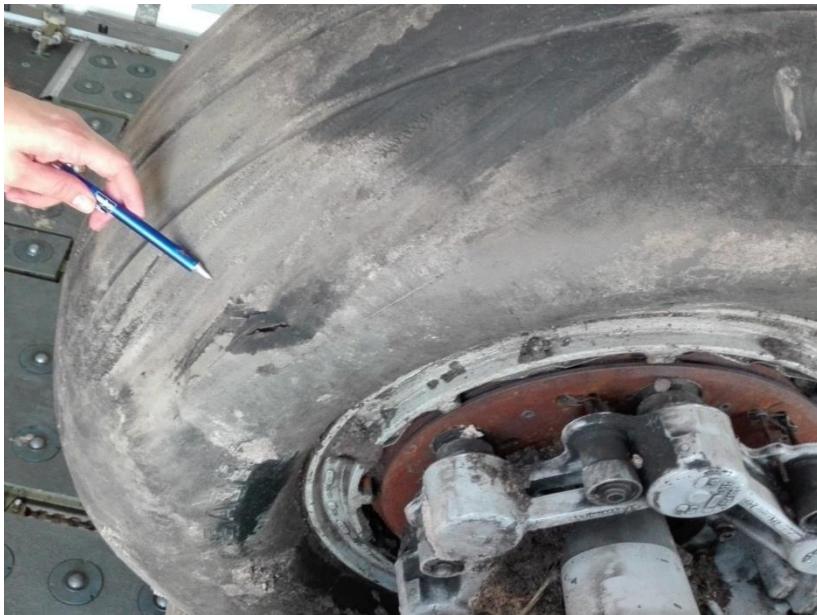
La llanta número 3, dejó marcas en la trayectoria de la pista, al quedar en una sola posición, pues se desgastó de un solo lado al estallarse la llanta número 4.

Fotografía No. 6: Evidencia del derrape llanta No.3

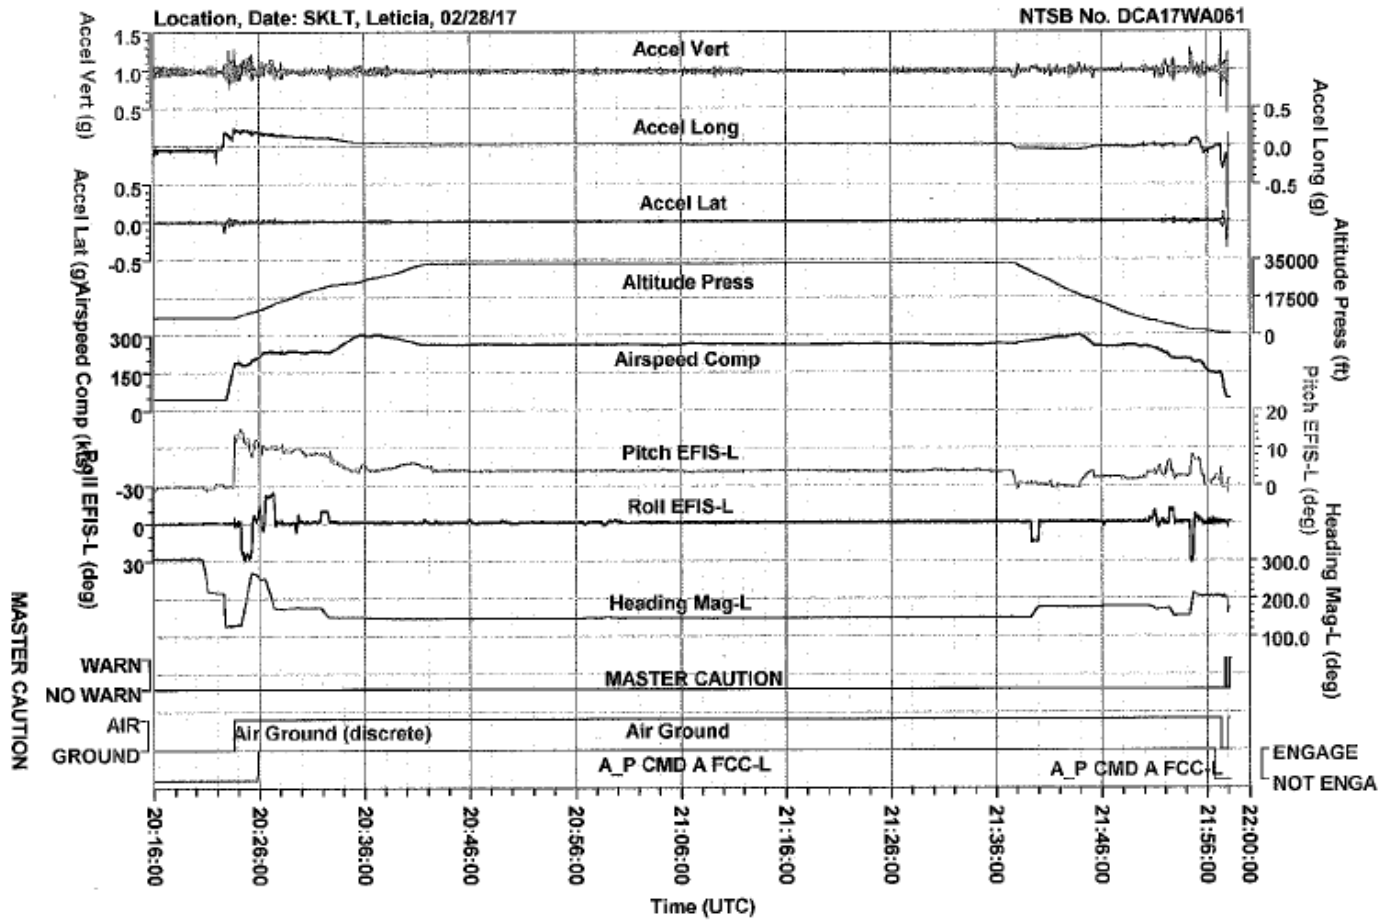
GRÁFICA DE INFORMACIÓN DEL REGISTRADOR DE VUELO - FDR

- Durante la aproximación y aterrizaje, la aeronave siguió la trayectoria de vuelo correcta.
- Los cambios y correcciones de rumbo, alabeo y altitud fueron mínimos.
- En final, la velocidad de la aeronave se mantuvo en los parámetros.
- La aeronave fue configurada correctamente para el aterrizaje, con flaps, slats y tren de aterrizaje.
- El régimen de descenso no fue mayor a 1000 pies por minuto.
- El ajuste de potencia fue el adecuado para la configuración de la aeronave y no estuvo por debajo de los ajustes mínimos para la aproximación, tal como lo define en el Manual de operación de la aeronave.
- Se realizaron todos los briefings y se cumplieron las listas de chequeo, sin evidenciarse ninguna comunicación anormal entre la tripulación.
