# INFORME PRELIMINAR

**Accidente COL-17-49-GIA**  
**Colisión contra terreno**  
**Piper 28-235, Matrícula HK1573G**  
**30 de Noviembre de 2017**  
**Cogüa, Cundinamarca – Colombia**

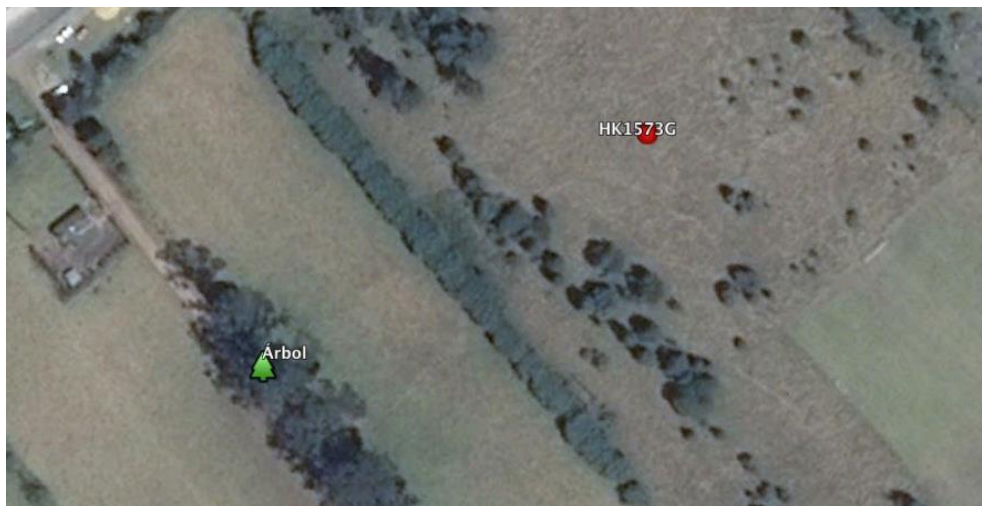
Durante la inspección de los restos, se encontraron residuos de pintura en superficie a 114mts al SW del lugar de la posición final de la aeronave HK1573G en árboles que alcanzaban aproximadamente 18mts de altura (N05 02 46.79 W073 56 41.55). No se logró identificar un punto fijo de impacto contra el conglomerado de árboles en el sector.

*Ubicación del accidente (rojo) respecto al conglomerado de árboles*

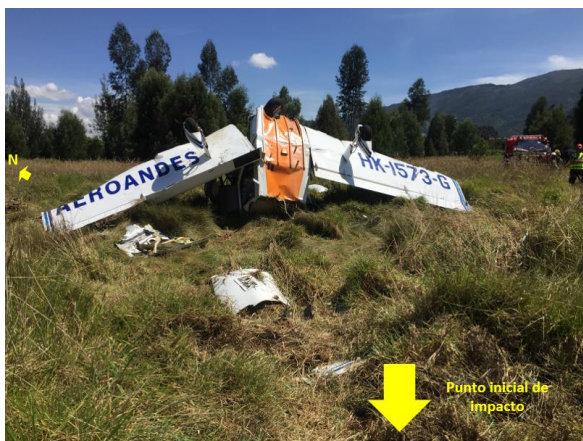
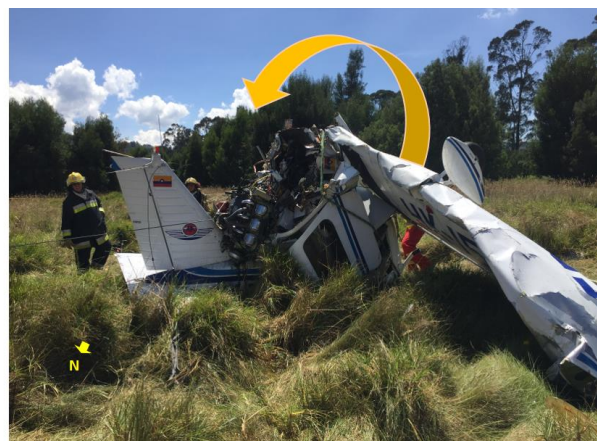
La aeronave colisionó en forma vertical el terreno en donde se entierra y desprende la hélice y spinner. Posteriormente, se produjo la caída contra el terreno de todo el resto de la aeronave con evidente deformación por desaceleración en toda su estructura.

El ala derecha no presentaba una deformación prominente a consecuencia del impacto contra el terreno, sin embargo, la inspección reveló un golpe en la sección del ala derecha en el borde de ataque cerca de la punta de la misma. Allí se encontró una deformación circular de aproximadamente 40cm con evidente desprendimiento de la capa e pintura. La evidencia presume un impacto contra un tronco de árbol.

El ala izquierda exhibía una mayor deformación en el borde de ataque. No se encontraron deformaciones circulares a consecuencia de preimpacto contra árboles. El tren principal izquierdo se encontró anidado a la estructura íntegro sin mayor afectación.

La sección del fuselaje principal se encontró altamente deformada por el impacto contra el terreno. Fue evidente una deformación positiva de toda la estructura desde la sección del motor hasta el empenaje. El motor yacía en posición invertida, sobre la sección del empenaje y sobre el habitáculo de la cabina.

*Estado final de la aeronave*

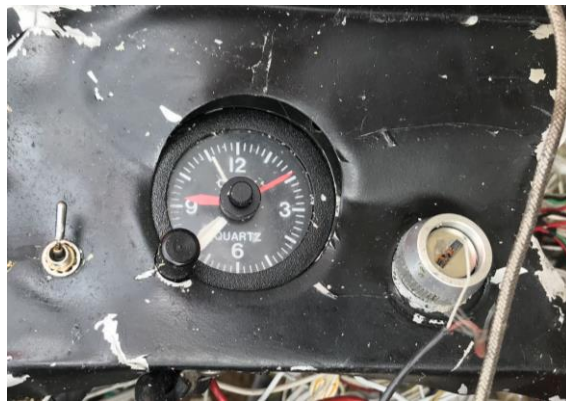
1. Bomba de combustible ON
2. Master Switch START
3. Ajuste ALT 30,35InHg
4. Reloj 07:37HL
5. Palanca de flaps 2 puntos de Flaps
6. Indicación de combustible LH tip = 0, LH Main = 0, RH Tip = 0, RH main = 15
7. Selectora combustible LH Main
8. Compensador NEUTRO

*Imagen del reloj a bordo y posición del switch de ignición*

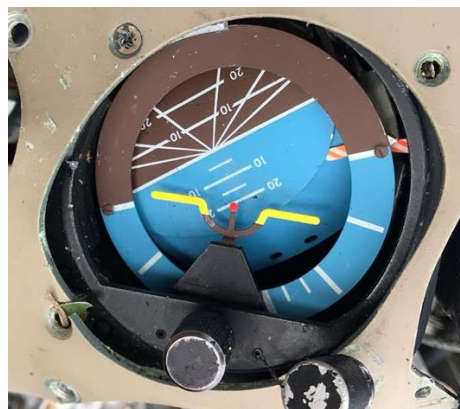
Dentro del panel de instrumentos que resultó destruido se logró identificar el horizonte artificial el cual mostraba una actitud invertida con alabeo hacia la izquierda.

*Imagen del reloj a bordo y posición del switch de ignición*

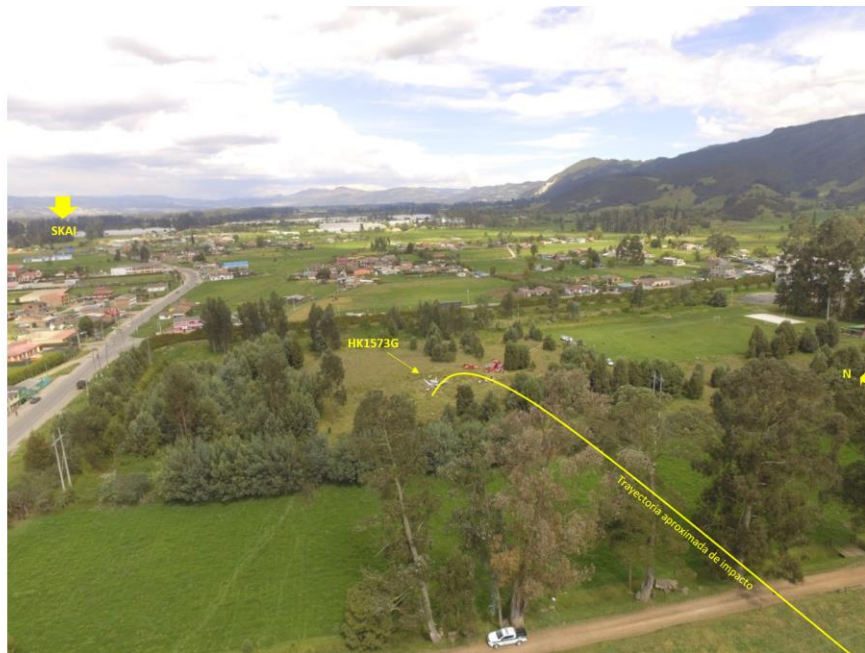
Se logró determinar que la aeronave impactó el terreno en actitud invertida con alto ángulo y baja velocidad con ligera inclinación hacia la izquierda. Esto produjo gran afectación del ala izquierda durante el impacto y la sección de cabina.

Al impactar y debido a la inercia, la aeronave vuelve a mantener actitud normal contra el terreno y el motor rebotó ejerciendo un momento en la estructura ocasionando una torsión sobre el fuselaje.

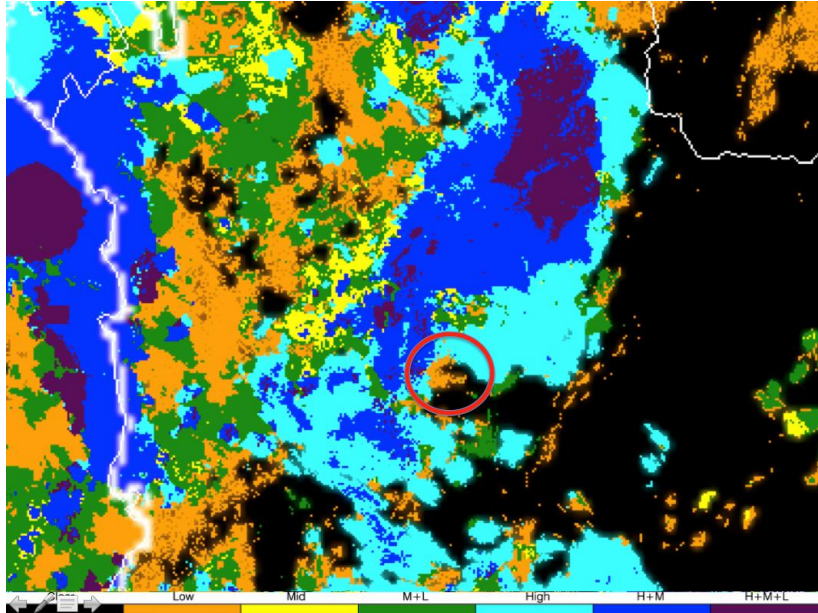
La imagen satelital GOES-R de las 12:30:38UTC muestra en la zona del accidente abundante presencia de nubosidad baja.

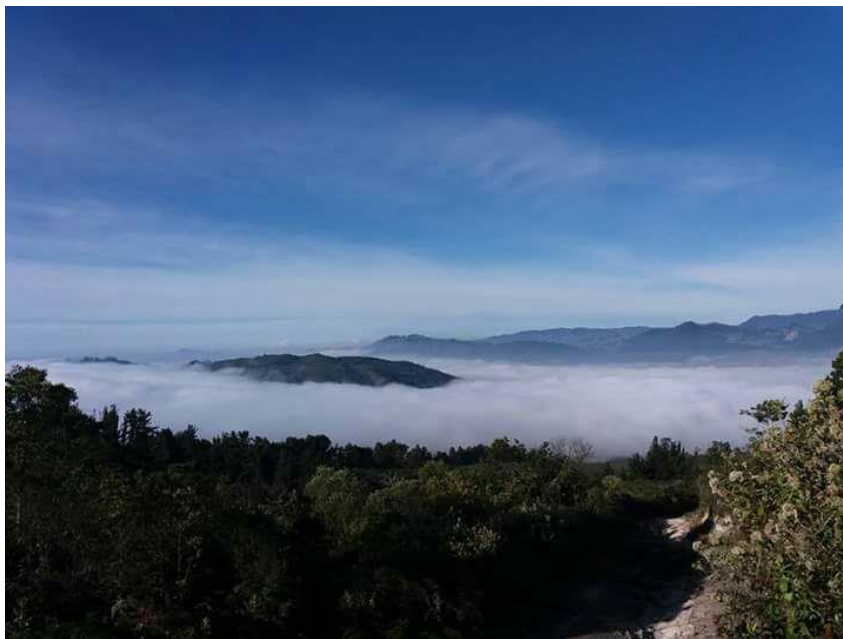
Un testigo que fue identificado en el sitio del accidente tomó a las 07:24HL (13 minutos previo al accidente) una fotografía de las condiciones meteorológicas en el área del accidente.

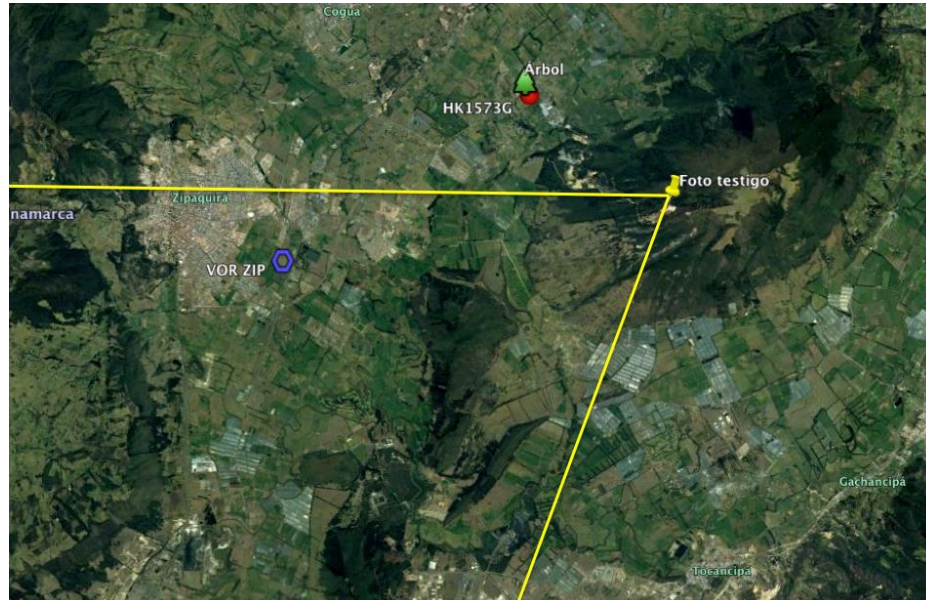
El testigo se encontraba ubicado a 3.3km al E del sitio del accidente en coordenadas N05 01 39.92 W073 55 14.15 en un terreno montañoso elevado a 10103ft de elevación. Un análisis de la fotografía tomada muestra un alcance del área dirigida al SE.
