# Investigación: COL-17-48-GIA

Accidente:

15 de noviembre de 2017, Vereda Piedras, Municipio de Tarazá, Departamento de Antioquia

Aeronave: MI-8MTV, Matricula HK3908

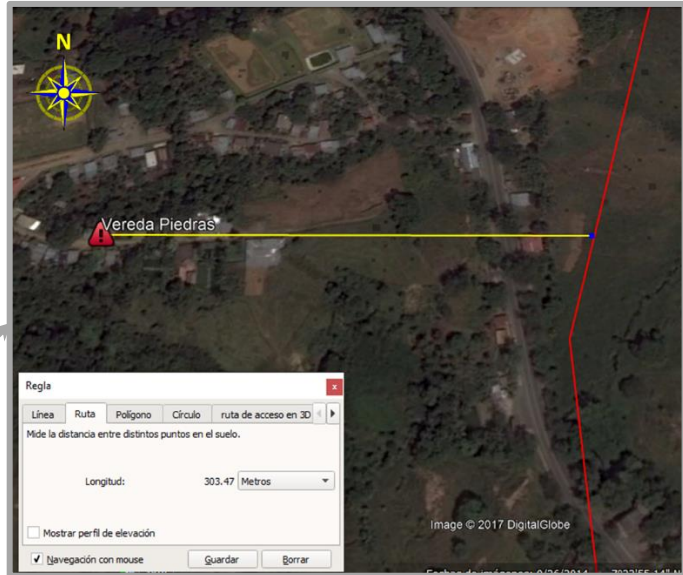
**Detalle sitio del evento**

Aunque la aeronave volaba en trayectoria lateral a la Vereda Piedras (Municipio Tarazá), el efecto péndulo desplazó separadamente la carga compuesta por aproximadamente 40 ángulos metálicos, los cuales impactaron con un alto ángulo de impacto aproximado de 55 grados, 8 viviendas ubicadas entre 300 metros y 450 metros lateral a la trayectoria de vuelo de la aeronave ocasionando una herida grave a una persona.

La zona del accidente está ubicada a un terreno poco montañoso con ondulaciones orográficas. El sitio del impacto de la carga correspondió a la vereda Piedras, ubicada a 3 millas náuticas del sitio de despegue, en coordenadas geográficas N-07°32'56", W-75°22'55" y una elevación de 410 pies MSL.

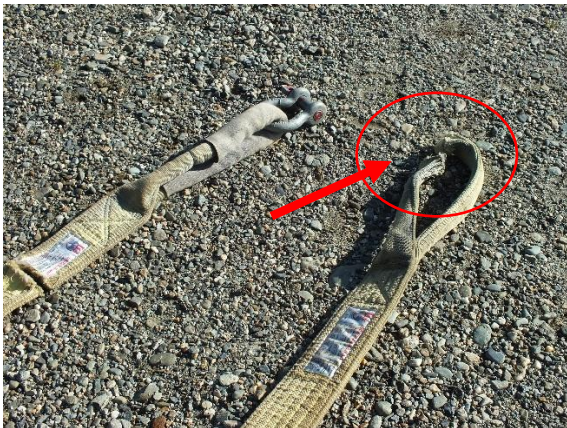
El despegue, ascenso inicial hasta la altitud de crucero se desarrolló bajo completa normalidad, en condiciones meteorológicas estables y visuales; aproximadamente, cuatro (4) minutos después del despegue, siendo las 10:00 HL (15:00 UTC), en vuelo de crucero a 3.500 pies MSL, se reventó la eslinga lateral izquierda a la altura el ojo ubicado en la carga, produciendo el banqueo derecho de la aeronave (controlado por la tripulación), seguido del efecto péndulo en la carga y salida por efecto gravitacional del amarre de la eslinga lateral derecha, lanzando los ángulos metálicos hacia la derecha de la trayectoria de vuelo.

En la inspección de campo no se evidenció ningún tipo de falla en el sistema de izaje de la aeronave, se obtuvieron versiones de los habitantes de la vereda y evidencias de la eslinga que falló, dejándolas a disposición de Grupo de Investigación de Accidentes, para posteriormente efectuar pruebas de laboratorio con el fin de poder determinar las causas de su falla.

**Eslinga que falló**

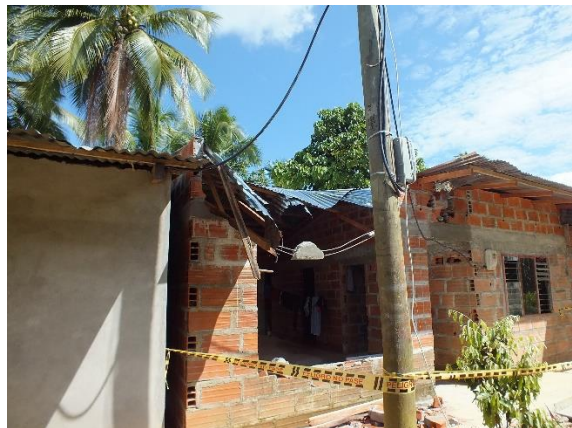
**Daños en las viviendas**
