INFORME PRELIMINAR ACCIDENTE

COL-17-25-GIA

**Colisión contra el terreno
durante la aproximación final**

PZL-MIELEC M-18A

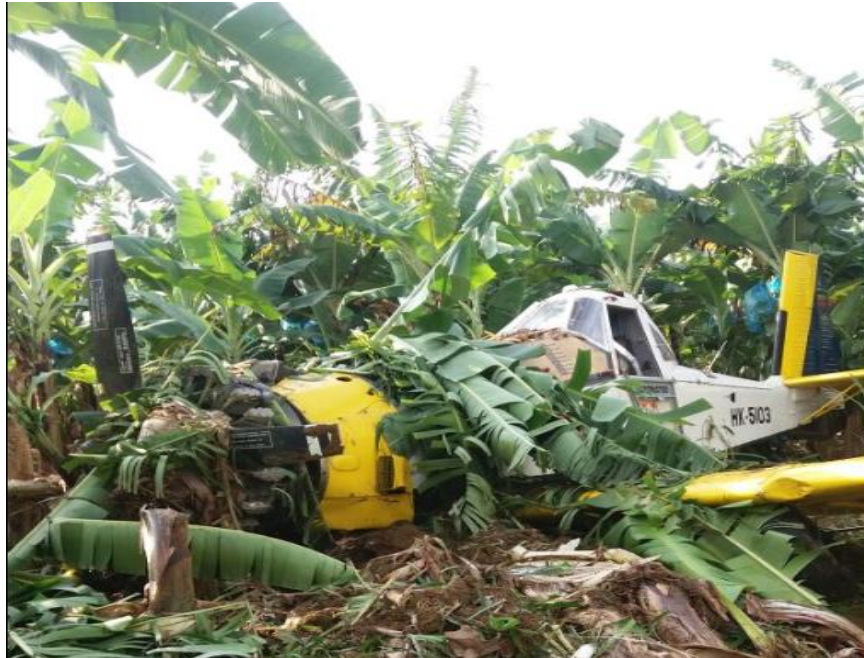
Imagen No. 1 – Estado final de la aeronave HK5103

Dentro de la inspeccion realizada se determinó que la aeronave sufrió daños importantes relacionados con la separacion de los trenes de aterrizajes principales, parada súbita del motor, deformación de las puntas de las palas de la hélice, abolladuras y deformaciones en las supercifies, y en el fuselaje.

La aeronave hizo contacto contra el terreno con bajo ángulo de descenso y baja velocidad causando afectación mínima al cultivo de siembra de palmas de banano.

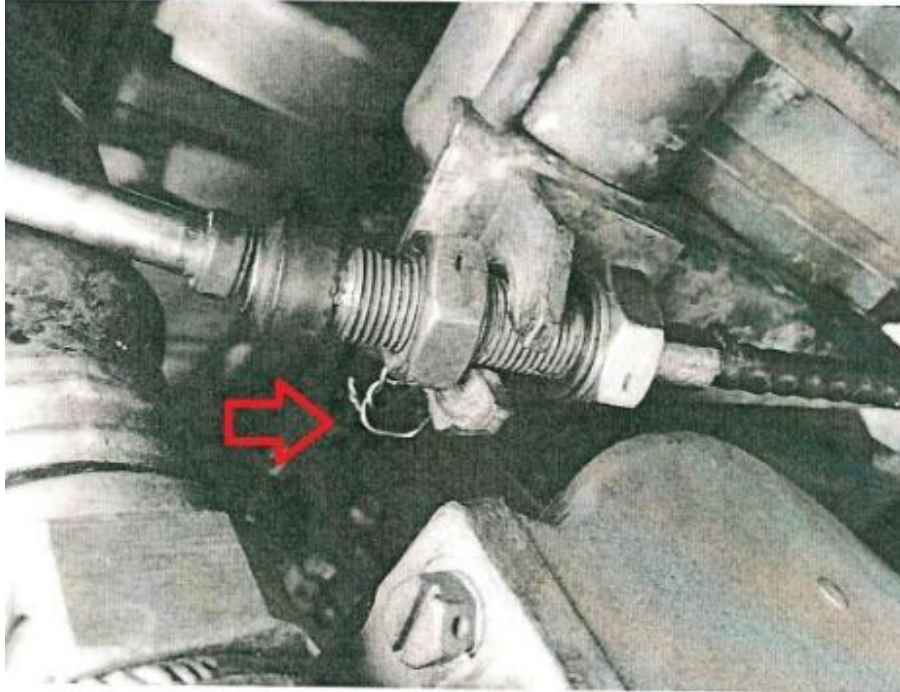
En la inspeccion efectuada al motor, se evidenció que el freno de alambre que asegura los pernos de la guaya que conecta la palanca de control de acelelaracion al motor, se encontraba roto.

Imagen No. 2 – Localización del freno de alambre en el sistema de guaya de control de aceleración

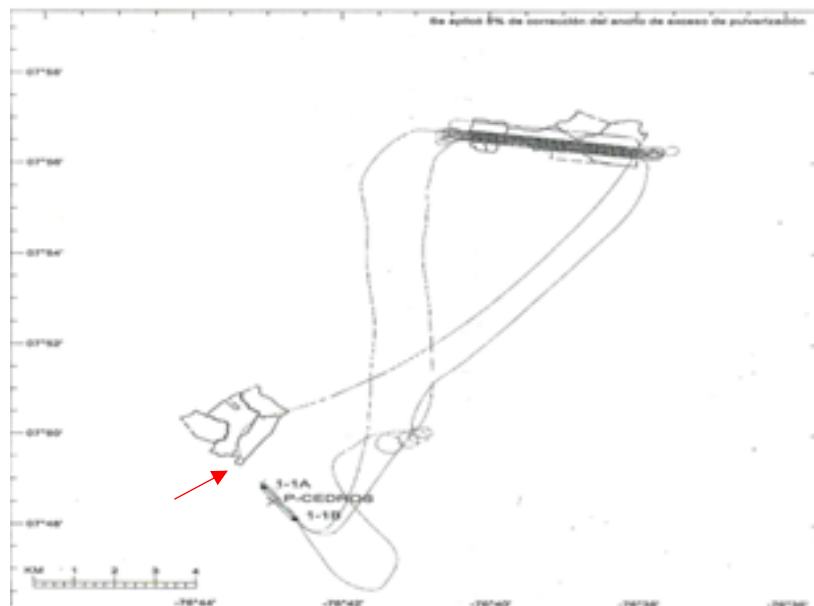
La aeronave perdió altura y el Piloto realizó un aterrizaje forzoso aproximadamente a 5nm de la pista 1-5 colisionando contra un cultivo de palmas aproximadamente a las 12:47HL (07:47 UTC).

Imagen No. 3 – trayectoria de vuelo y ubicación del sitio del accidente HK5103
