INFORME FINAL ACCIDENTE

COL-15-55-GIA

Aterrizaje de emergencia por falla
de motor

CESSNA A-188 Matrícula HK2277

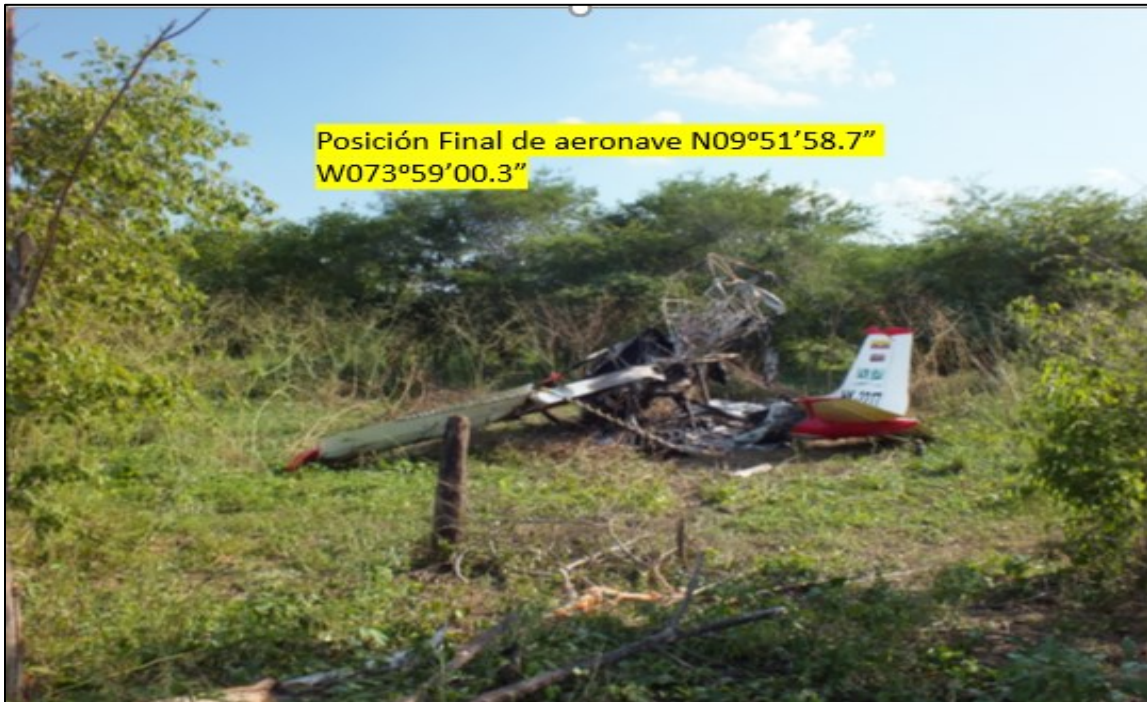
La aeronave resultó destruida, principalmente por efecto del fuego.

Imagen No. 1 – Estado final de la aeronave HK2277

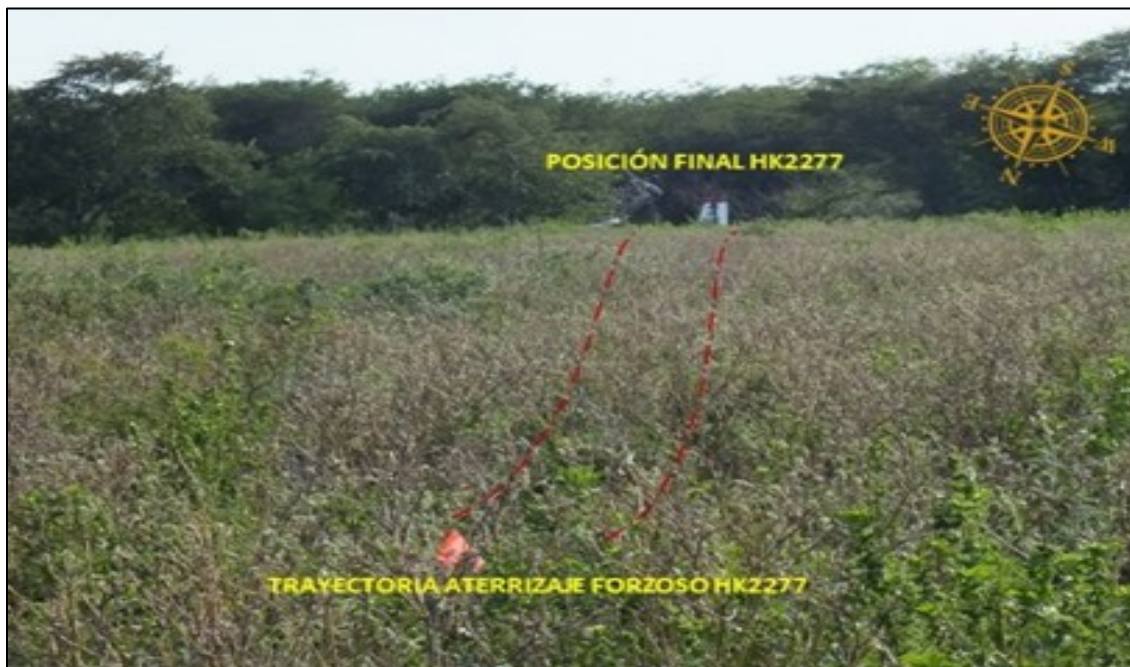
Durante la carrera de frenado y después de haber recorrido 300 metros, la aeronave cruzó una hondonada, y después encontró un árbol de 3 metros de altura, contra el cual golpeó el plano izquierdo, ocasionando un cambio brusco en el rumbo de la aeronave.

Imagen No. 2 – Trayectoria del aterrizaje forzoso

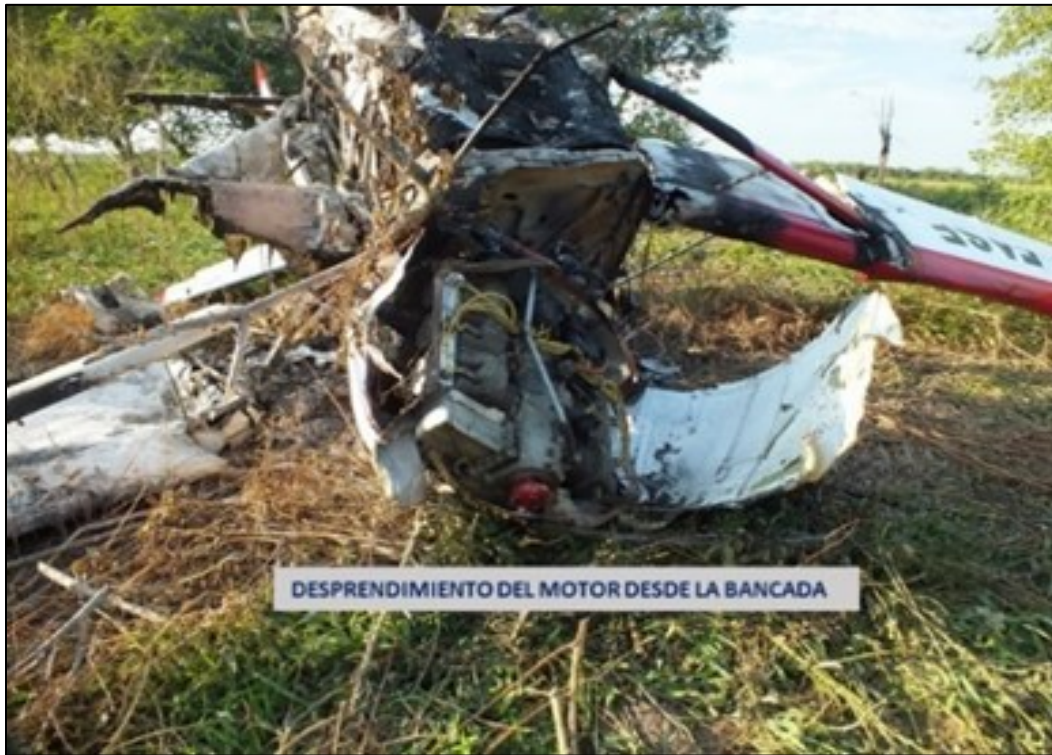
El motor se desprendió de la bancada; el plano izquierdo se encontró con abolladuras en el borde de ataque y el plano derecho se consumió por la conflagración, al igual que la cabina de mando.

Imagen No. 3 – Estado final de la aeronave

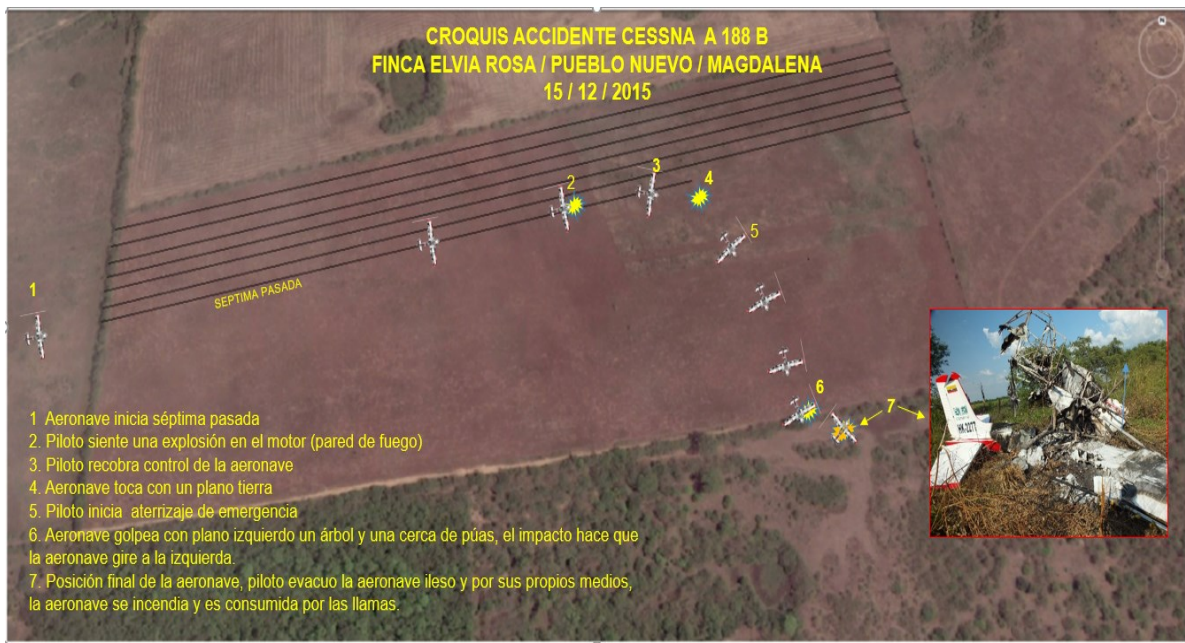
Imagen No. 4 – Diagrama del aterrizaje forzoso

A pesar de las condiciones creadas por la explosión del motor y la baja altura, el Piloto logró aterrizar de manera controlada, con los planos a nivel. En la trayectoria final de la carrera de aterrizaje, con rumbo 180°, el plano derecho de la aeronave golpeó con un árbol cambiando su rumbo a 120° (rumbo final).

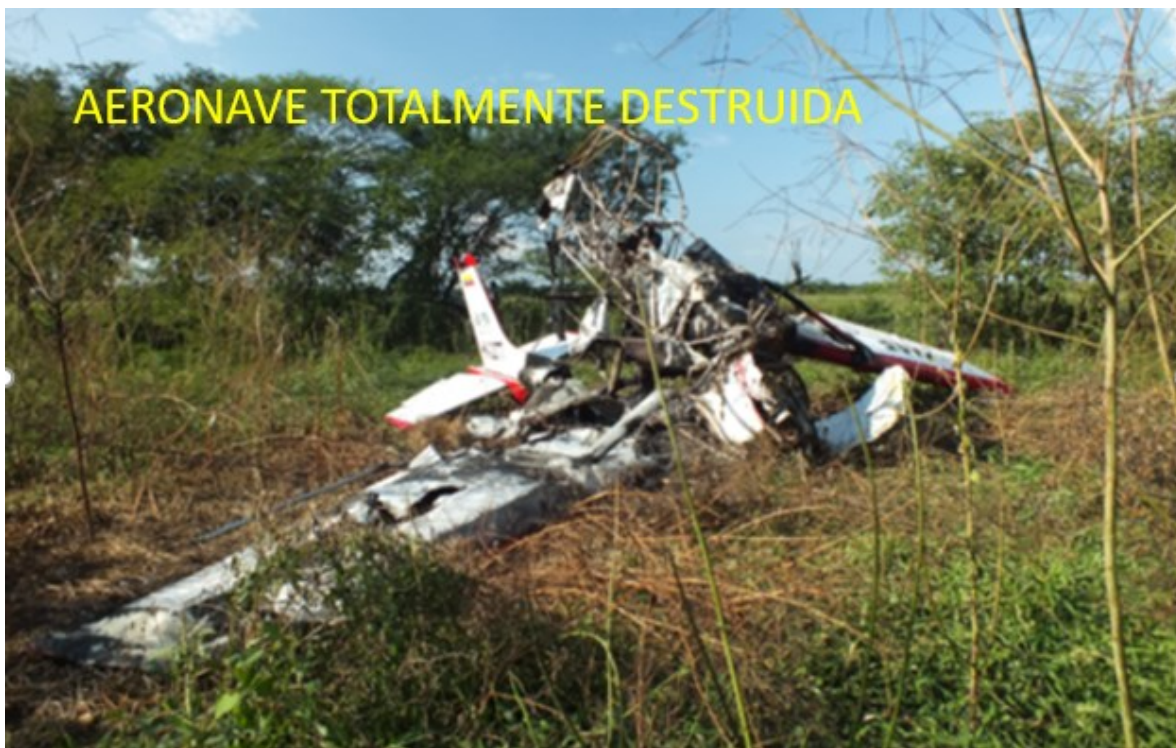
DESTRUIDA. Como consecuencia del fuego, iniciado por la explosión del motor, la aeronave presentó daños importantes en toda su estructura, bancada de motor desprendida, motor incendiado, y la hélice desaparecida.

Imagen No. 5 – Estado de la aeronave HK2277

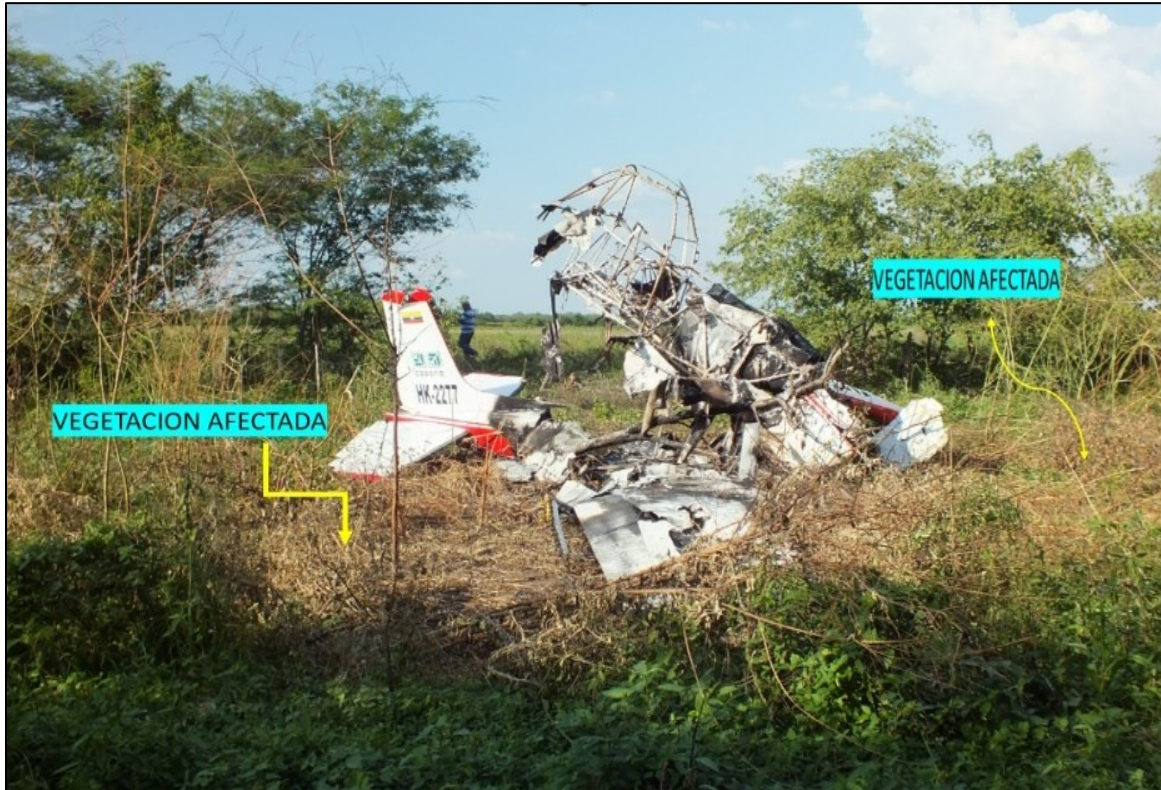
Afectación a la vegetación circundante por acción del fuego presentado, derramamiento de combustible y agentes insecticidas.

Imagen No. 6 – Afectación a la vegetación por combustible y insecticidas

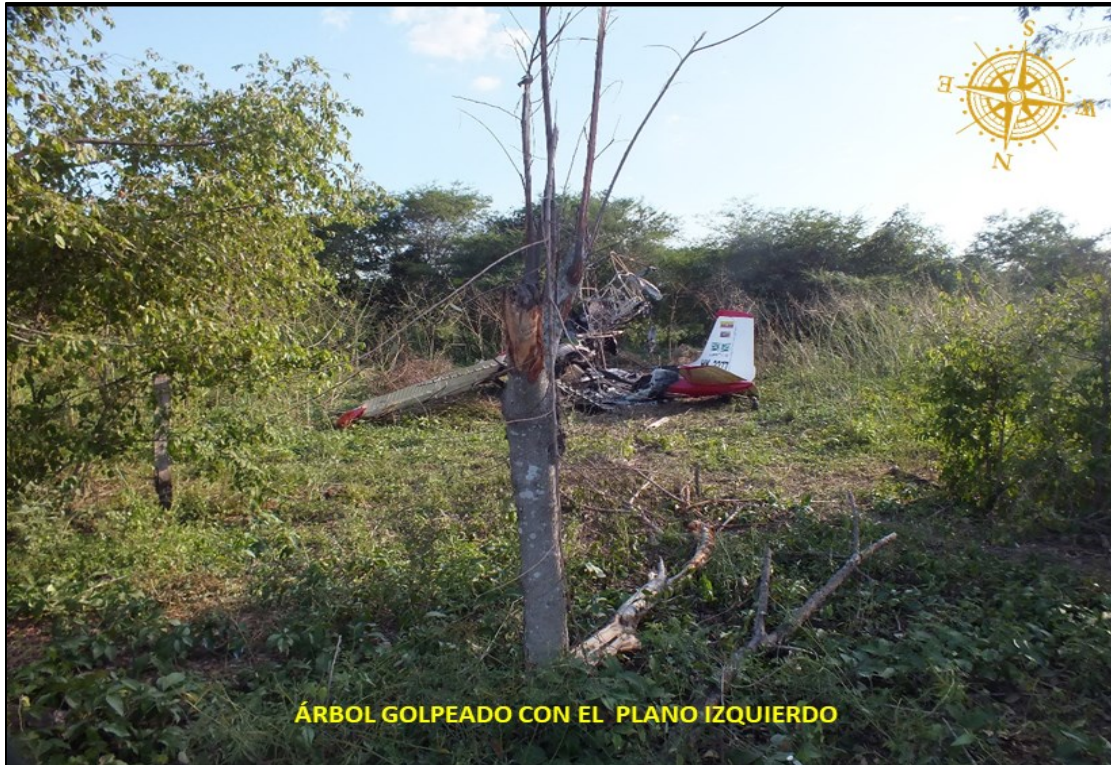
Imagen No. 7 - Árbol contra el cual golpeó el plano del HK2277

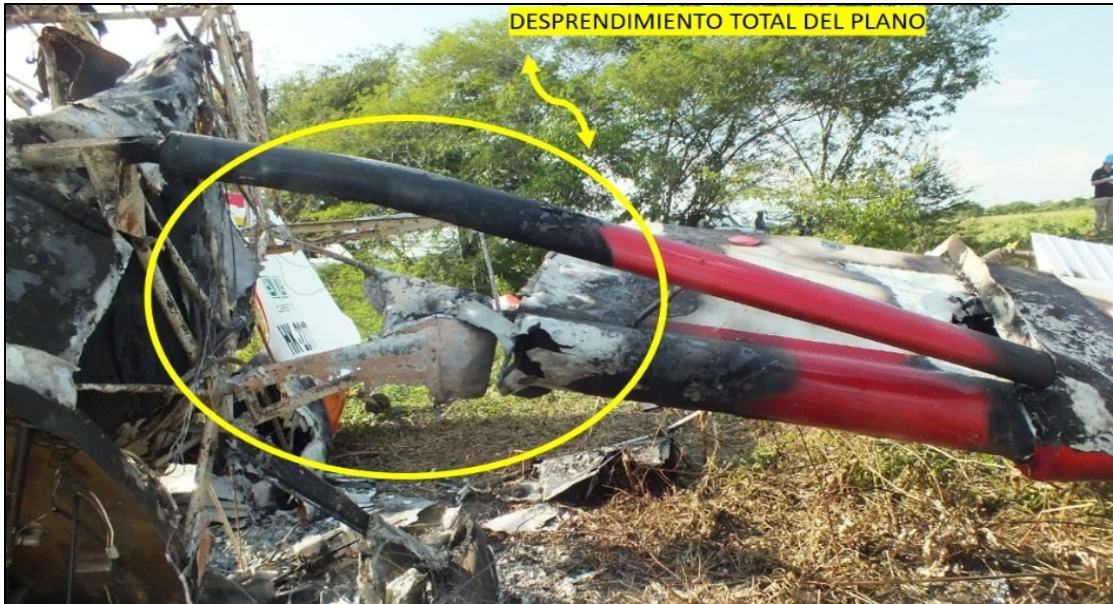
Se presentó separación, desde de la raíz, de los dos planos. Se causaron daños sustanciales en la estructural general del fuselaje y en los dos planos debido al impacto contra el árbol; sin embargo, la mayor afectación a la aeronave fue causada por efecto del fuego, que consumió aproximadamente el 80% de la estructura.

Imagen No. 8 - Daños totales del fuselaje y desprendimiento de planos HK2277.

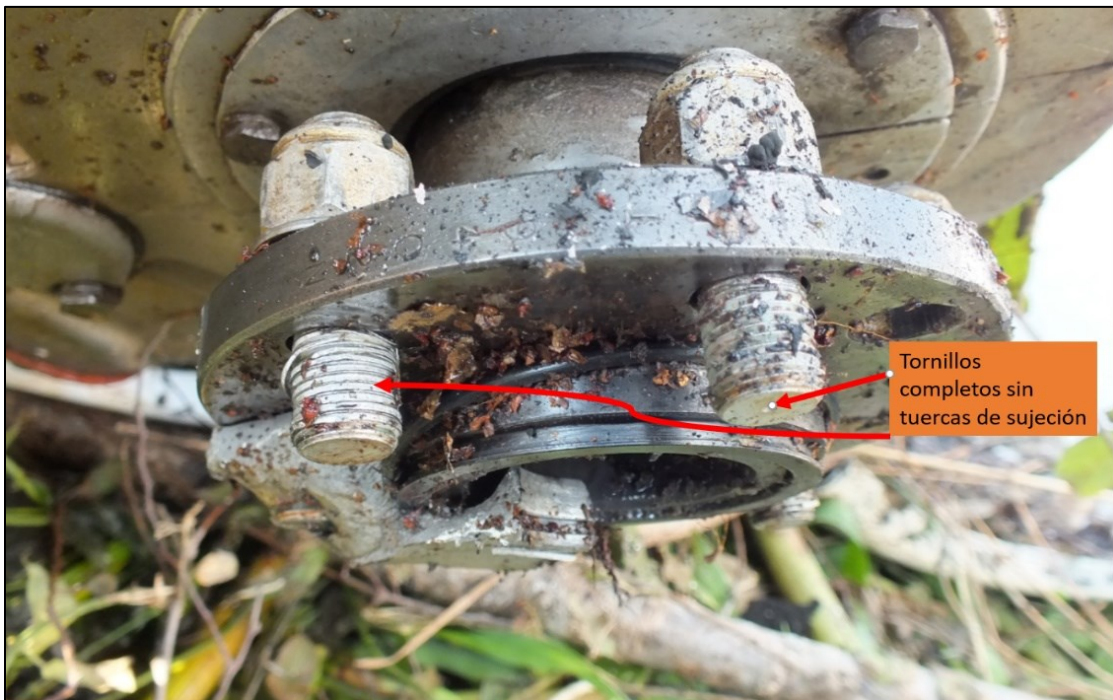
La ruptura de los 2 pernos adyacentes se debió a la concentración de las cargas mecánicas resultantes de movimiento de la hélice y por su fuerza centrífuga, ocasionado una fatiga de material en estos pernos.

Imagen No. 9: Flache del cigüeñal del motor, roto.

La falta de las tuercas hizo que la fuerza centrífuga, producida por la rotación de la hélice se concentrara solamente en dos puntos, ocasionando el debilitamiento del flanche, haciendo que éste fallara, dejando suelta la hélice y haciendo que la misma se desprendiera del núcleo.

En el “hub”, en particular, se evidencia el desprendimiento del flanche en el cual se soporta la hélice al eje del cigüeñal del motor, por posible fatiga de material, debido al patrón de desprendimiento (fractura), que mostraba el flanche en el sitio del desprendimiento.

Incluir un procedimiento en el Manual General de Mantenimiento (MGM) y Manual de procedimientos estándares (SOPs) que permita optimizar e incrementar la vigilancia permanente por parte de la organización de las actividades de mantenimiento, para cumplir los programas exigidos por el fabricante, y otros procesos adicionales que requiere el material aeronáutico teniendo en cuenta su edad y las características propias de operación.

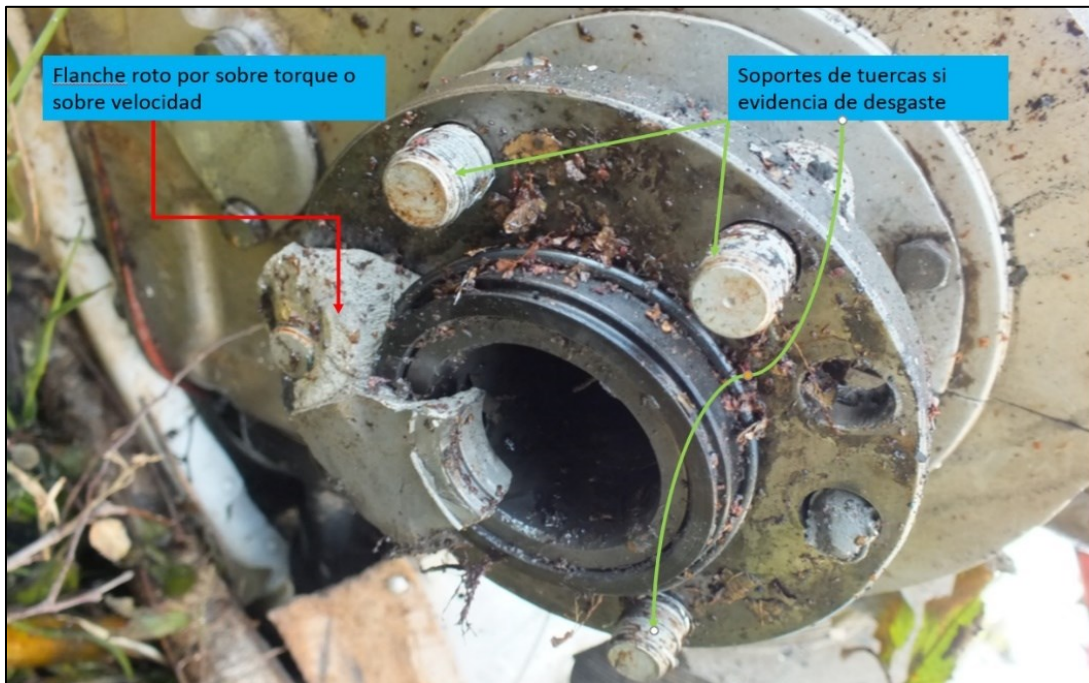
Aunque no fue posible localizar la hélice, se encontraron evidencias de daños considerables en el “hub” o núcleo en donde iba instalada; en este componente se evidenció el desprendimiento del flanche en el cual mediante el cual se soporta la hélice al eje en el cigüeñal del motor. De acuerdo con la evidencia encontrada, la hélice mostraba 2 pernos rotos y 3 pernos del “hub” en buen estado, con roscas completas y alguna desviación como consecuencia del impacto.

Imagen No. 10 – Evidencia del desprendimiento de la Hélice HK2277

De acuerdo con las evidencias encontradas en la inspección de campo, aparentemente la hélice no fue instalada adecuadamente, pues se notó que hacían falta tres (3) tuercas de las cinco (5) tuercas que soportan el flanche de la hélice al cigüeñal del motor.

Adicionalmente, no se encontraron las tuercas que soportan este flanche, pero tampoco se notó violencia de impacto o ruptura en los tornillos que quedaron completos, lo cual es una evidencia de que muy probablemente, dichas tuercas no se habían instalado.

Separación de la hélice durante vuelo a baja altura como consecuencia de fatiga de material y excesivas concentraciones de cargas en los pernos de sujeción del flanche.

Incumplimiento de los procedimientos de mantenimiento, por incorrecta instalación de la hélice, con solamente dos (2) de los cinco (5) pernos requeridos para sujetar la hélice al cigüeñal.

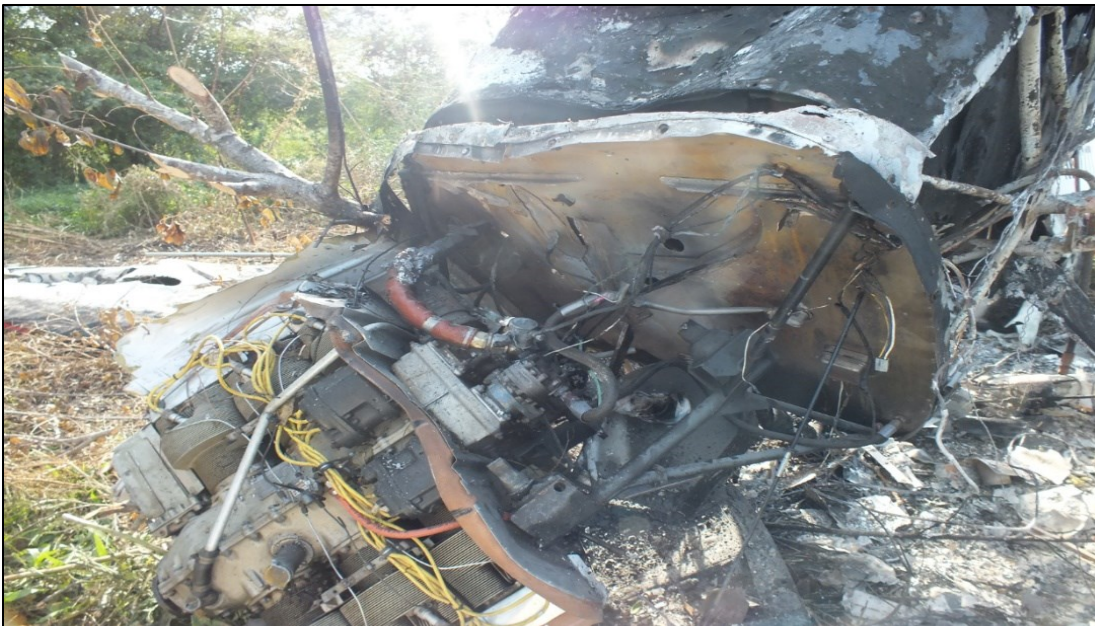
Con daños sustanciales. La bancada resultó con grietas y con deformaciones fuera de límites, teniendo en cuenta que son componentes mayores que soportan el motor al avión.

Imagen No. 11 – Estado final del Motor

Una vez que se desprendió la hélice, la velocidad interna del motor aumentó considerablemente, causando su desintegración interna, la explosión y fuego.

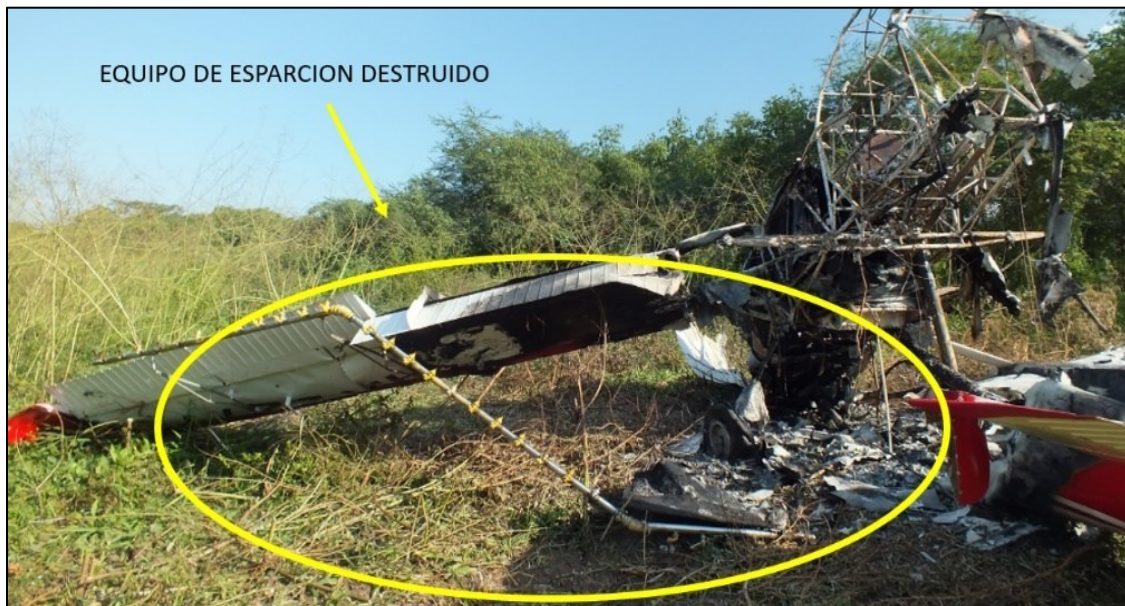
Desprendimiento del sistema de aspersión, como consecuencia del impacto contra el terreno, desde la raíz principal del sistema (boom), afectado además por la acción del fuego.

El sistema de aspersión se encontró con daños en toda su estructura, con desprendimiento desde la raíz del plano. Los inyectores, los medidores de flujo y la tubería, se encontraron rotos.

Imagen No. 12 - Equipo de aspersión destruido del HK2277
