# INFORME FINAL ACCIDENTE

**COL-15- 53- GIA**  
**Salida Lateral de Pista**  
**Piper PA 28-181-Matrícula HK5082G**  
**11 de diciembre de 2015**  
**Armenia -Quindío – Colombia**

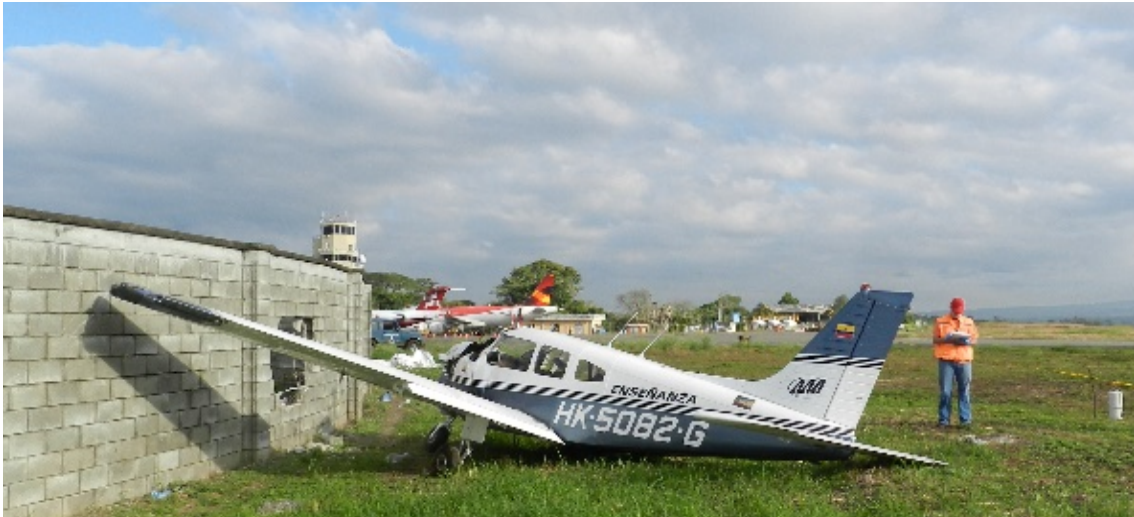
Después de sentar ruedas, el avión se desplazó hacia el costado derecho de la pista, abandonó la pista lateralmente por ese lado, cruzó la zona de seguridad e impactó contra un muro perimetral.

Fotografía No. 1: Escena general del accidente

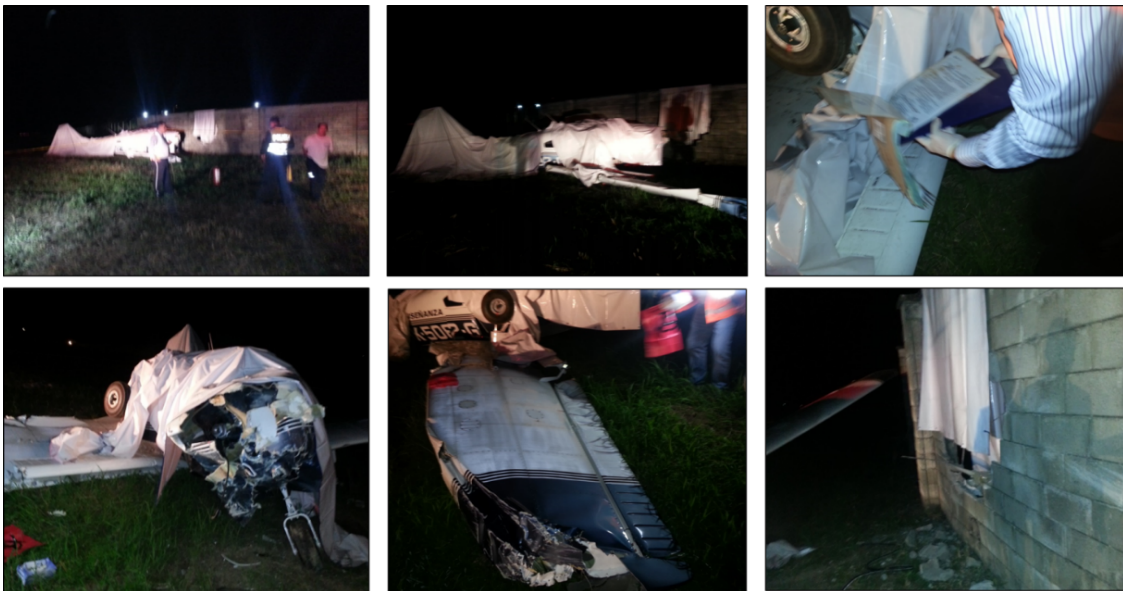
Fotografía No. 2: Imágenes de acciones iniciales nocturnas del GRIAA

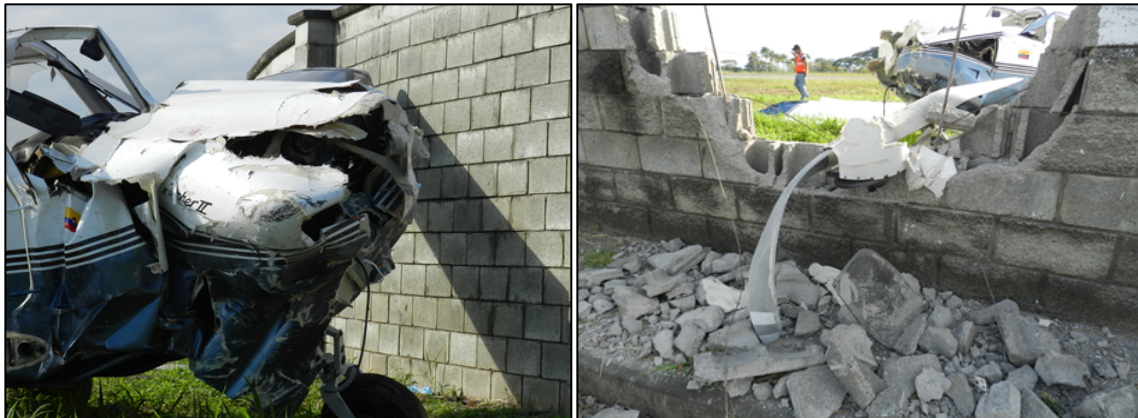
El HK5082G presentó daños de consideración por impacto contra el muro, en el motor; la hélice resultó destruida, el plano derecho se desprendió desde la raíz; se afectaron también el fuselaje y el estabilizador horizontal y hubo daños en la cabina de pilotaje.

Fotografía No. 3: Impacto frontal contra el muro

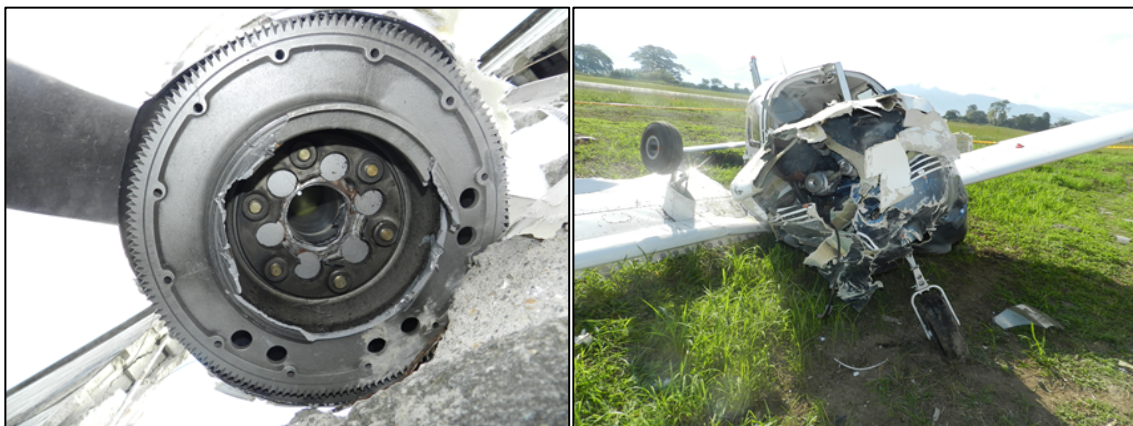
Fotografías No. 3 y 4: Daños en el motor y parte frontal de la aeronave

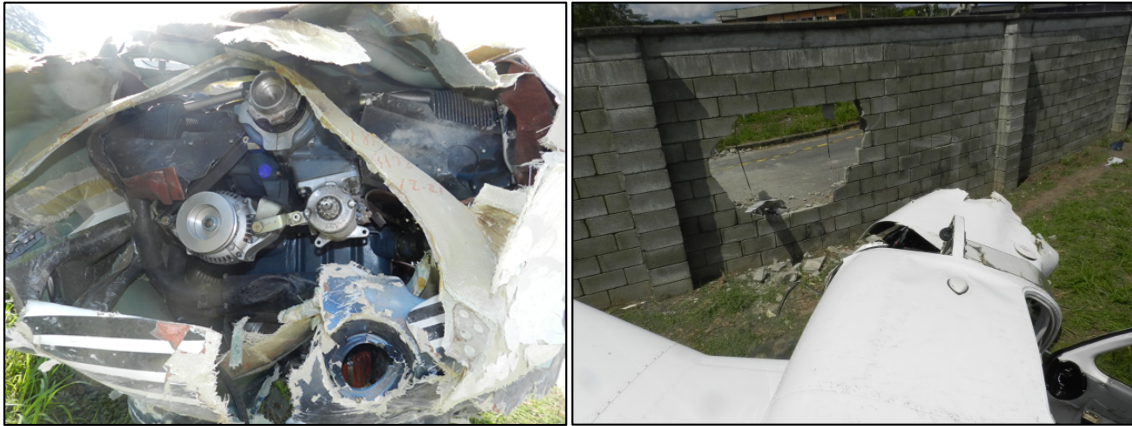
Fotografías No. 4 y 5: Daños en hélice y motor.

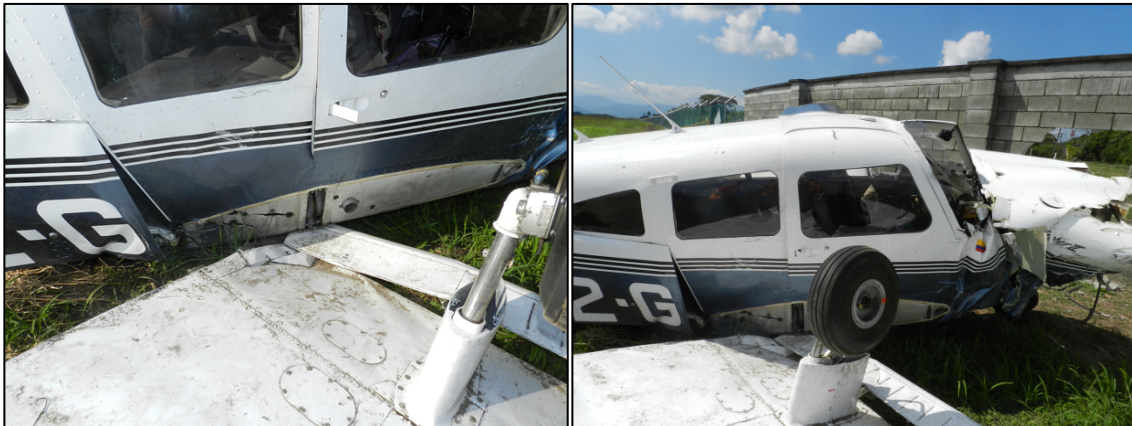
Fotografías No. 6 y 7: Daños en fuselaje y planos.

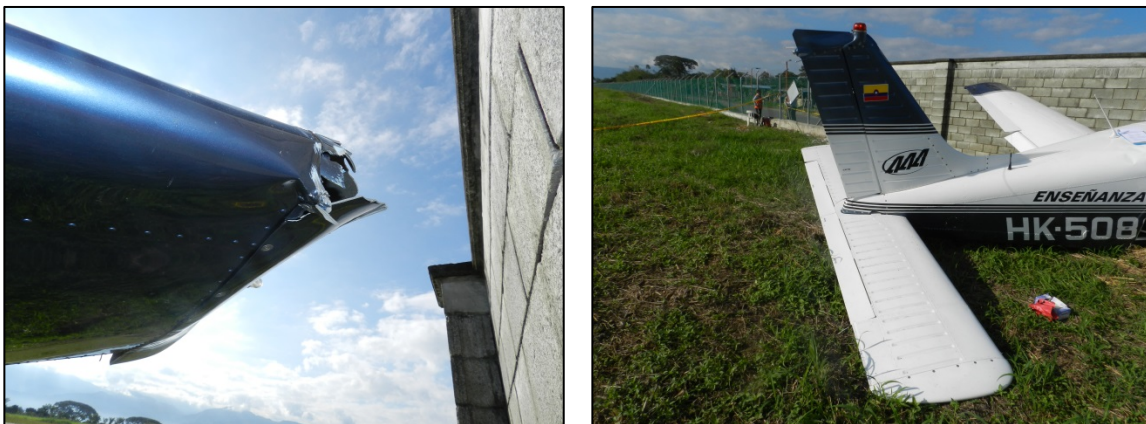
Fotografías No. 8 y 9: Daños en planos y estabilizadores.

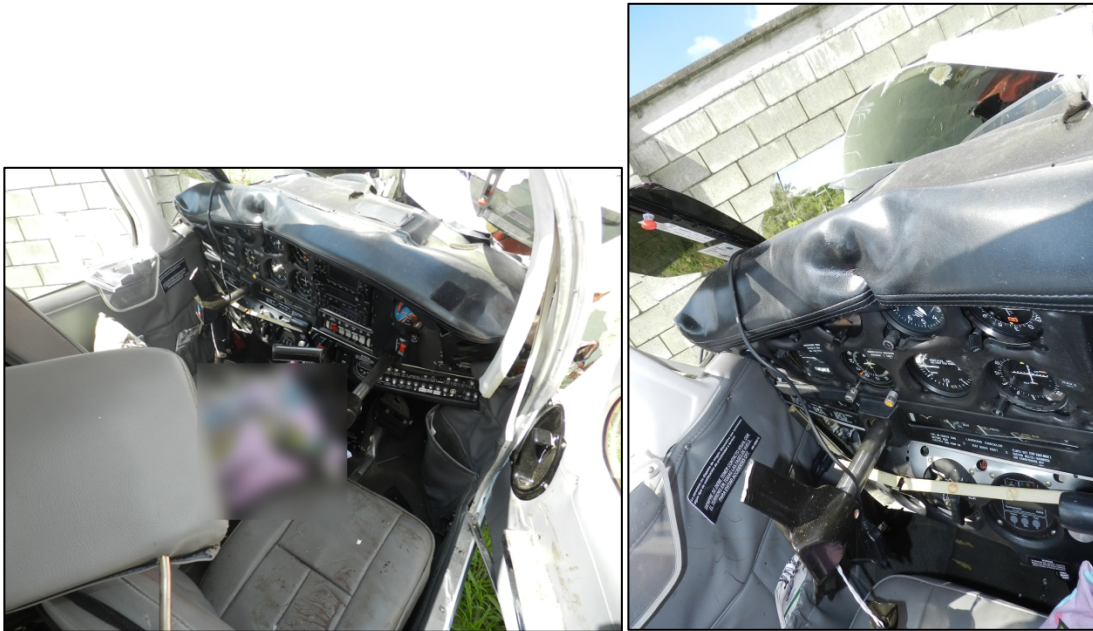
Fotografías No. 10 y 11: Daños en cabina y panel de instrumentos.

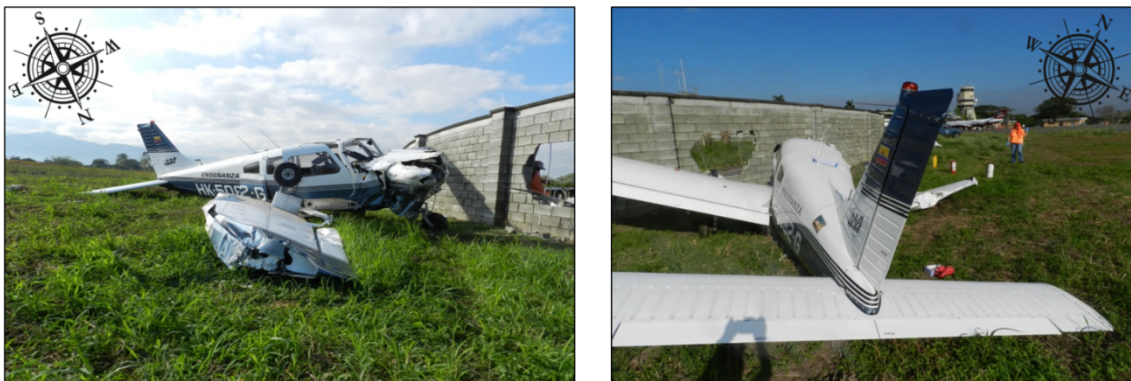
Fotografías No. 12 y 13: Imágenes de la condición final del HK 5082G.

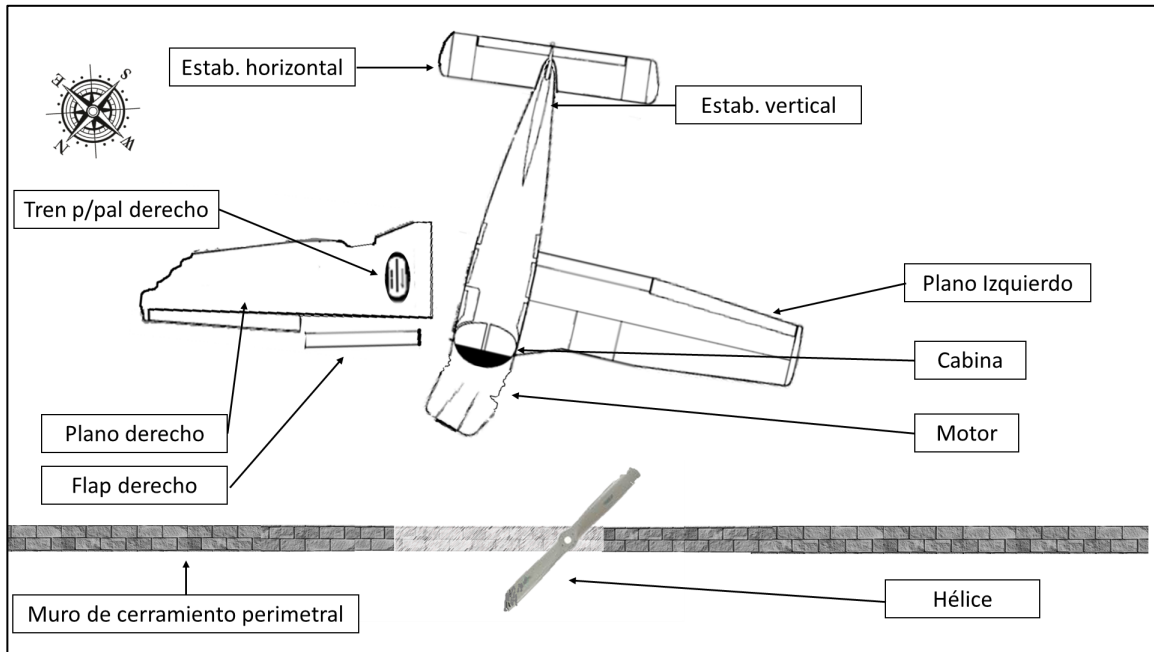
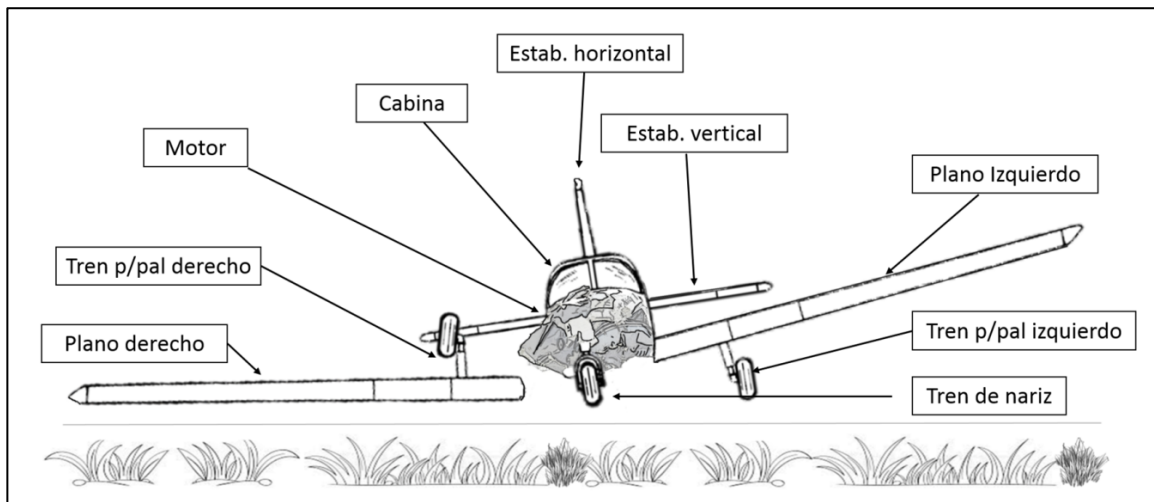
El HK5082G presentó la salida de la pista a 1.022 metros del THLD 20, recorriendo 174 metros hasta impactar contra el muro de encerramiento perimetral, deteniéndose en las coordenadas N 04°27'05.78'' W 75°46'01.18'', cuya distancia perpendicular hasta el borde de pista y centro de pista es de 43.64 metros y 64.53 metros respectivamente.

Figuras No. 1 y 2: Diagrama de daños sufridos por el HK5082G

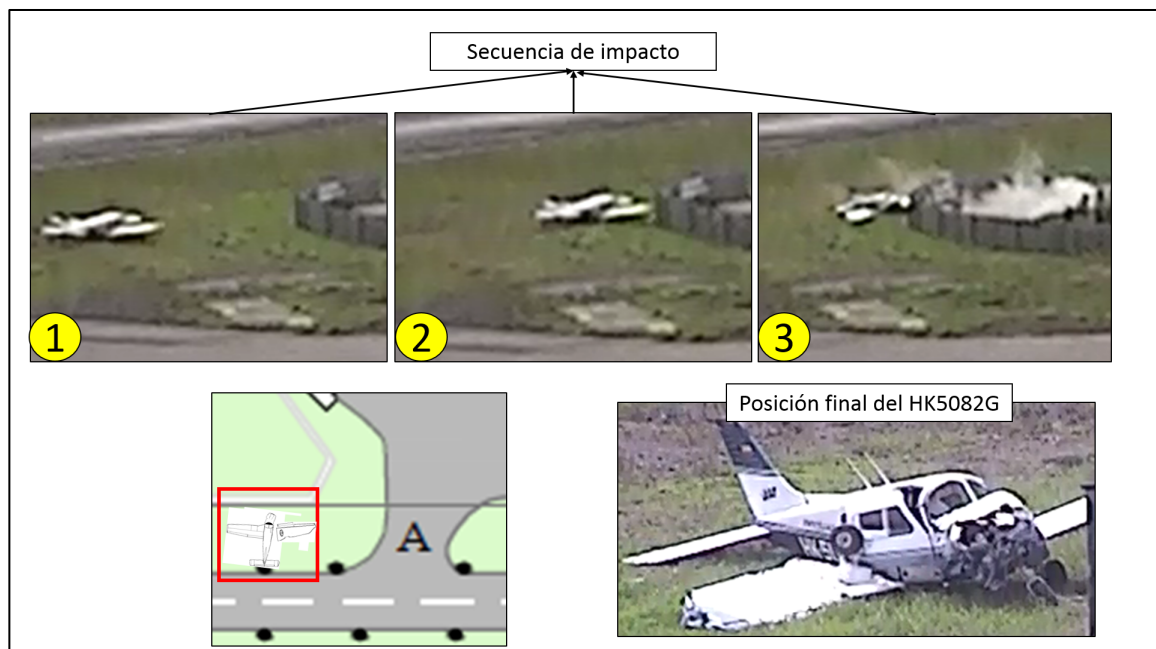
Figura No. 3: Secuencia del paso de la aeronave por la zona de seguridad, impacto contra el muro y posición final del HK5082G.
