# INFORME FINAL ACCIDENTE

**COL-15-26-GIA**

**Impacto contra el terreno por falla en el gobernador de la hélice derecha**

**Piper PA-23, Matrícula HK912**

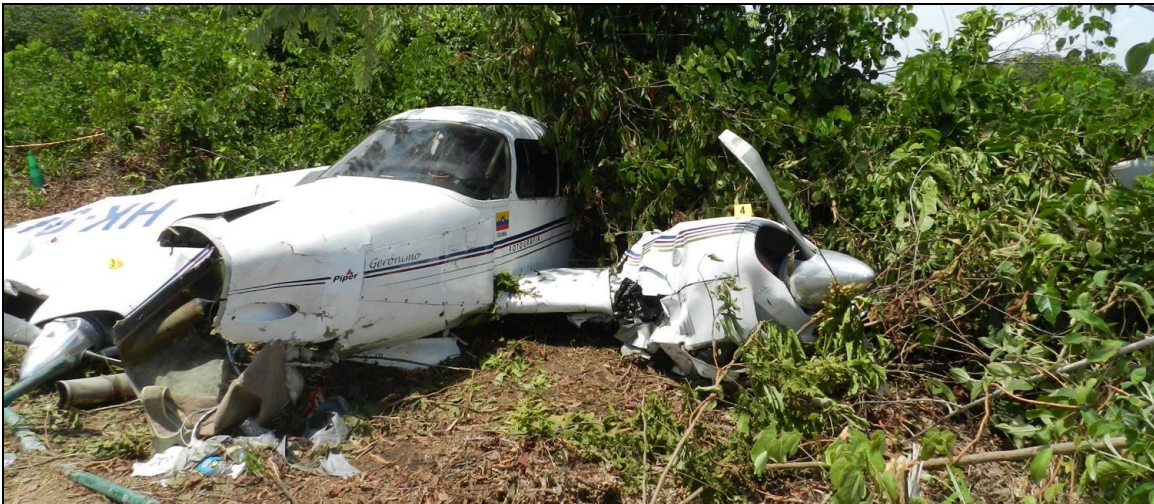
*Condición final de la aeronave HK912*

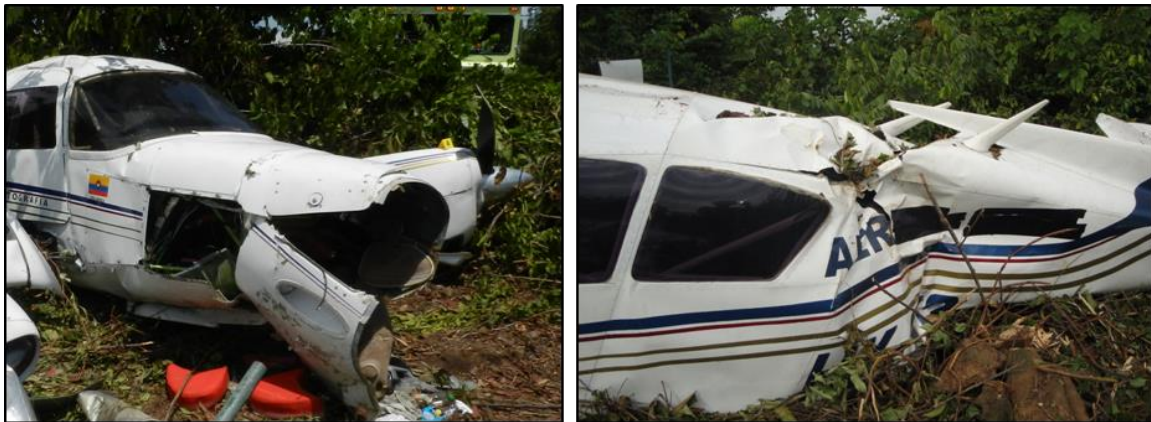
IMPORTANTES. La aeronave sufrió daños estructurales como la deformación de la estructura del fuselaje; desprendimiento, abolladura central y deformación de la punta del plano derecho; desprendimiento y deformación total del plano izquierdo; deformación y fractura del estabilizador vertical; desprendimiento de la bancada y parada súbita del motor izquierdo; abolladura capó y parada súbita del motor derecho; deformación de las palas de las hélices de ambos motores y fractura de los trenes de aterrizaje.

*Daños estructurales en el fuselaje delantero y trasero*

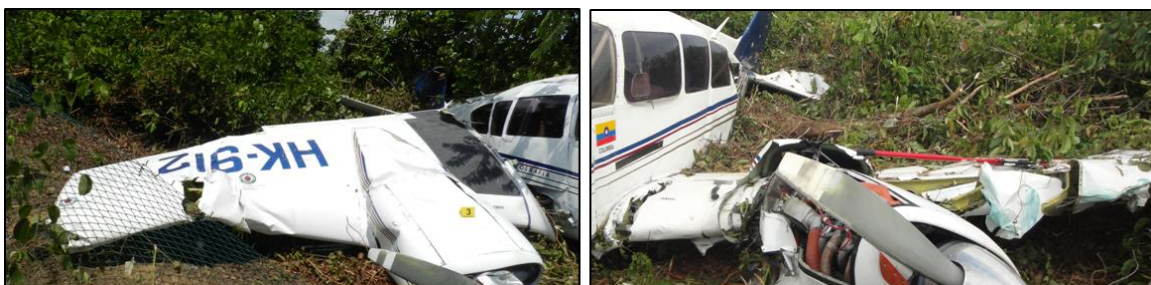
*Desprendimiento y deformación de los planos izquierdo y derecho*

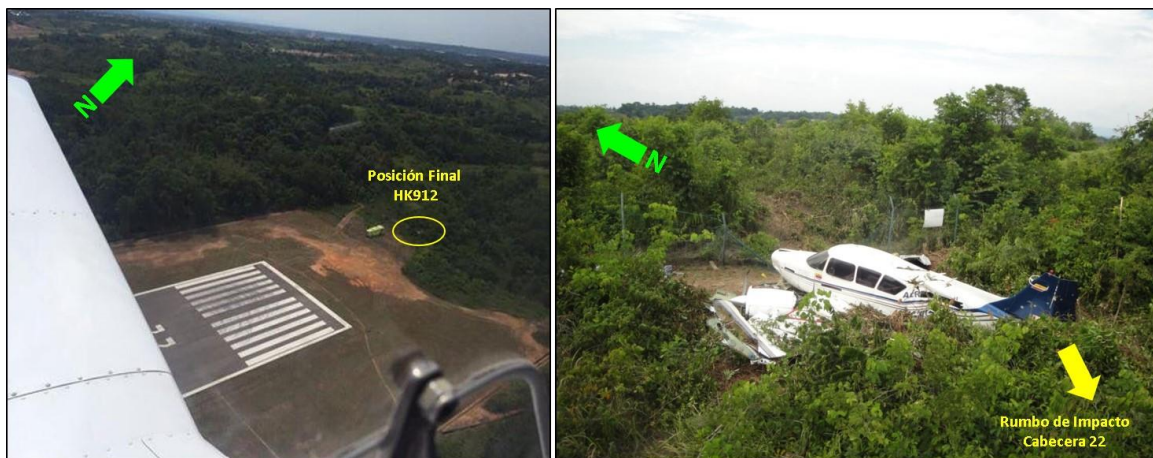
La aeronave se detuvo a 80 metros del umbral de la cabecera 22 de SKEJ en las coordenadas geográficas N7°1'54.90" W73°48'7.88, evidenciándose una dinámica de impacto de bajo ángulo y baja velocidad.

*Posición final de la aeronave en las proximidades de la cabecera 22 de SKEJ*

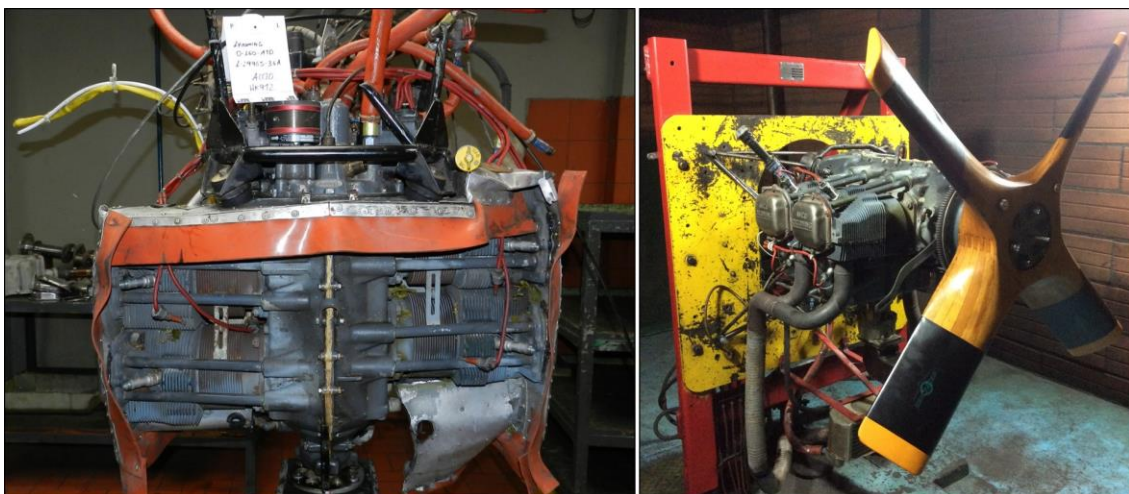
*Inspección Post-accidente al motor de la aeronave HK912*

El resultado de la inspección evidenció que la operación del motor era normal antes del accidente y no fue causa contributiva de este.

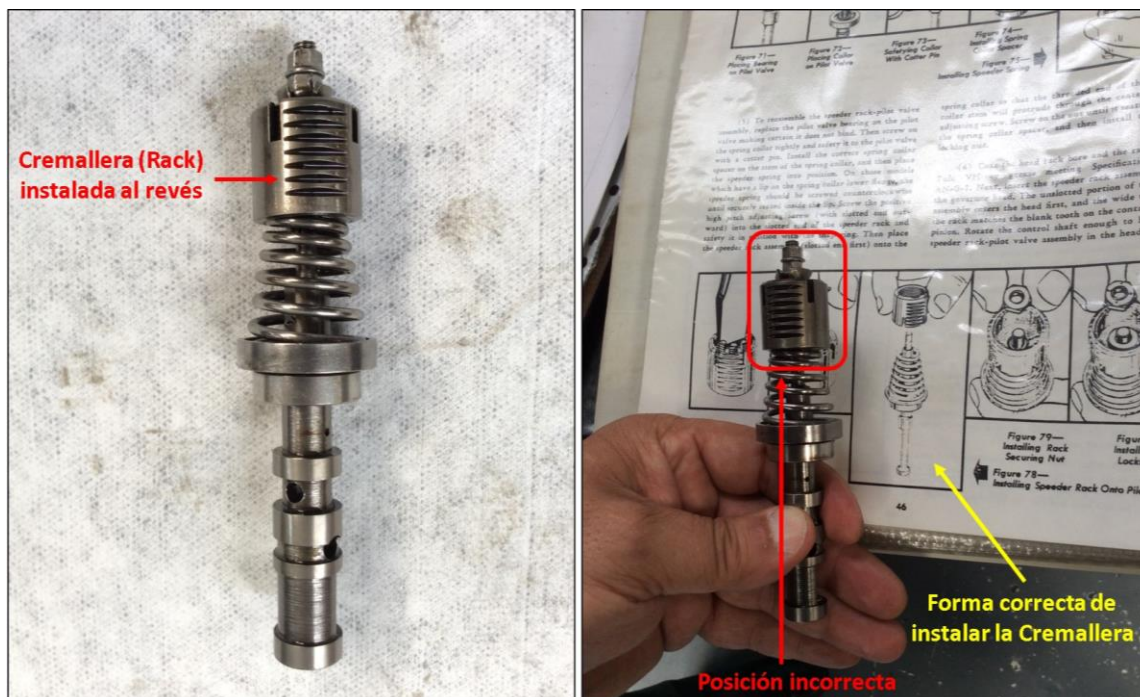
1. Se retiró el brazo de control de paso y luego se procedió a remover la cabeza del gobernador P/N C-3174-1, retirando las tuercas P/N B-3808-4 y arandelas P/N B-3851-0463 que lo aseguraban.
2. Al remover la cabeza del gobernador se retiró el conjunto de la válvula piloto y la cremallera P/N A-4103 que encontraba engranado al eje de control del gobernador P/N B-3124.
3. Al retirar de su posición se observó que la cremallera (Rack) P/N A-4103 se encontraba instalada al revés de su posición normal, ya que la parte de la porción de la cremallera no ranurada entra en la cabeza primero y en la zona del diente faltante en el Rack encaja con el diente faltante en el piñón del eje de control.

*Hallazgo de la instalación incorrecta de la cremallera del gobernador de la hélice derecha*

A pesar de haber superado las inspecciones y pruebas funcionales en tierra, la inspección pos-accidente del gobernador de la hélice derecha evidenció falla de ensamblaje del componente interno (Rack), razón que dejó al descubierto la ejecución de inadecuadas prácticas de mantenimiento aeronáutico y falta de supervisión en el trabajo realizado.

1. El personal técnico del TAR subcontratado cometió un error de secuencia durante la instalación de un componente (Cremallera) perteneciente al gobernador de la hélice derecha, mientras era sometido a un servicio de mantenimiento (Ovehaul), el cual fue instalado al revés.
