INFORME FINAL ACCIDENTE

COL-15-57-GIA

Impacto contra el terreno por pérdida de rendimiento aerodinámico

Cessna A188, Matrícula HK1432

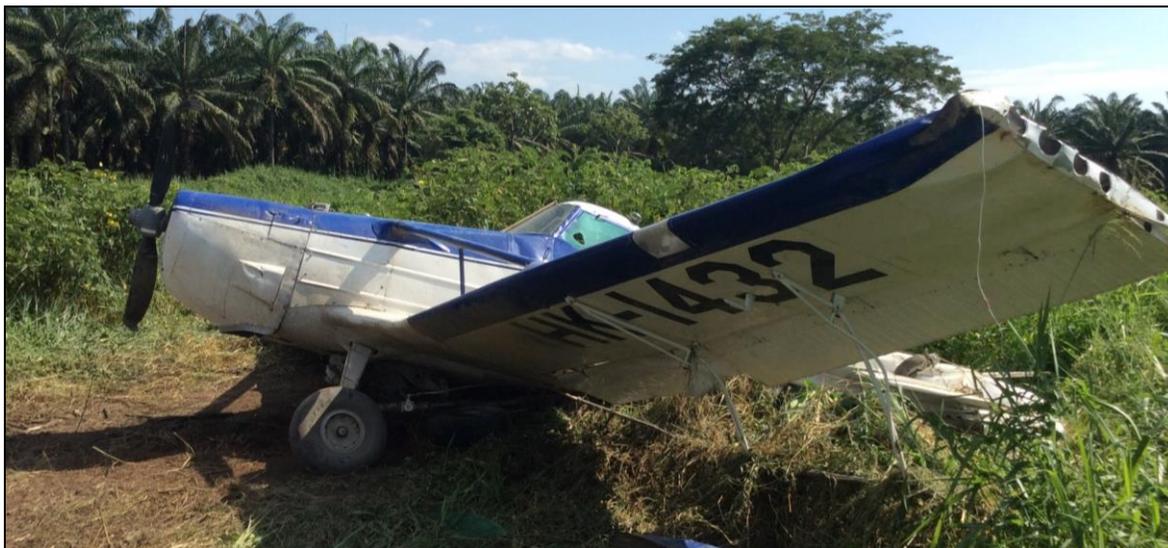
A consecuencia de las fuerzas de impacto, la aeronave sufrió daños estructurales considerables como deformación del plano derecho, desprendimiento del tren de aterrizaje derecho, fractura y separación del fuselaje trasero y deformación de las puntas de las palas de la hélice.

Condición final de la aeronave HK1432

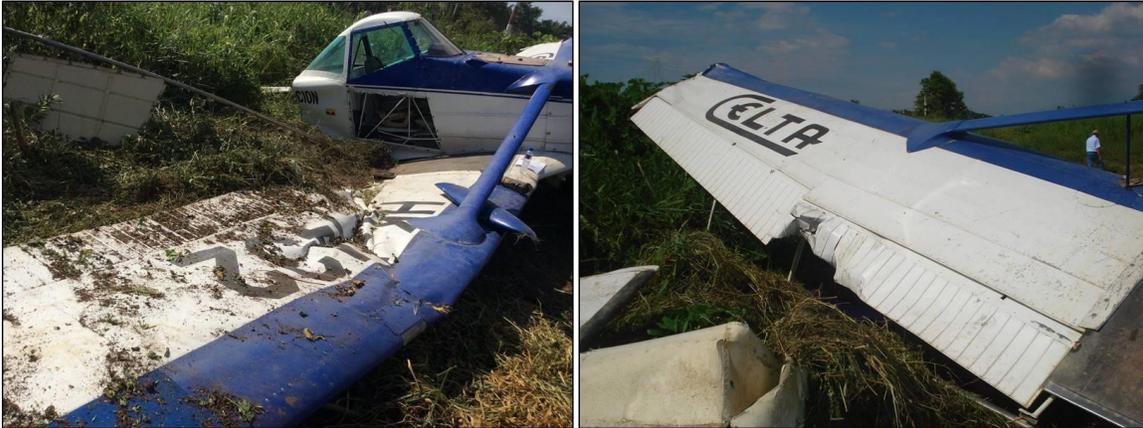
1. Plano derecho – Fractura de la viga principal y secundaria, abolladura del flap, abolladuras en la piel superior e inferior.
2. Plano izquierdo – Abolladuras en el borde de ataque y piel superior, rotura del flap.
3. Fuselaje – Fractura y separación del cono de cola.
4. Estabilizadores horizontales – Abolladuras en pieles.
5. Estabilizador vertical – Fractura y abolladuras en pieles.
6. Tren de aterrizaje principal – Fractura y separación del tren derecho.
7. Hélice – Deformación de las palas.
8. Daños en el sistema de aspersión

Daños estructurales en el plano derecho (Izq.) y plano izquierdo (Der.)

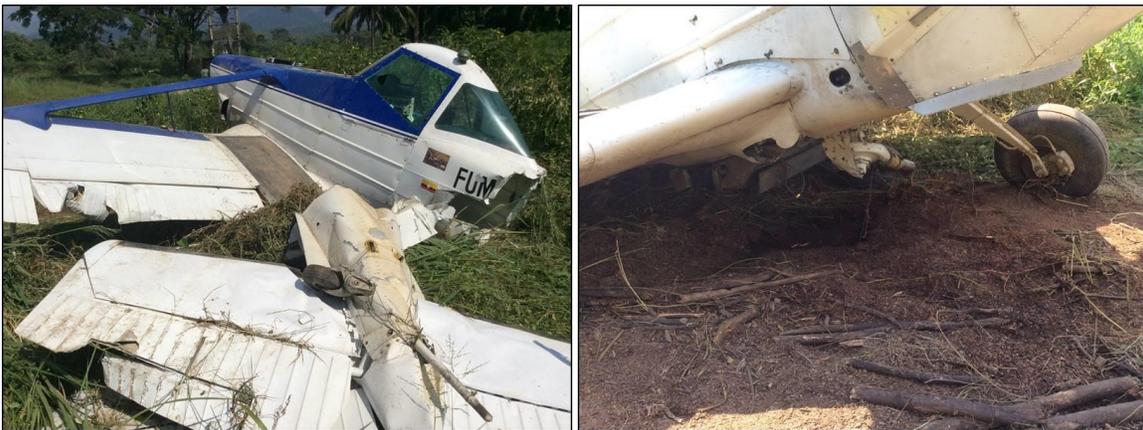
Fractura y separación del cono de cola (Izq.) y fractura y separación del tren de aterrizaje derecho (Der.)

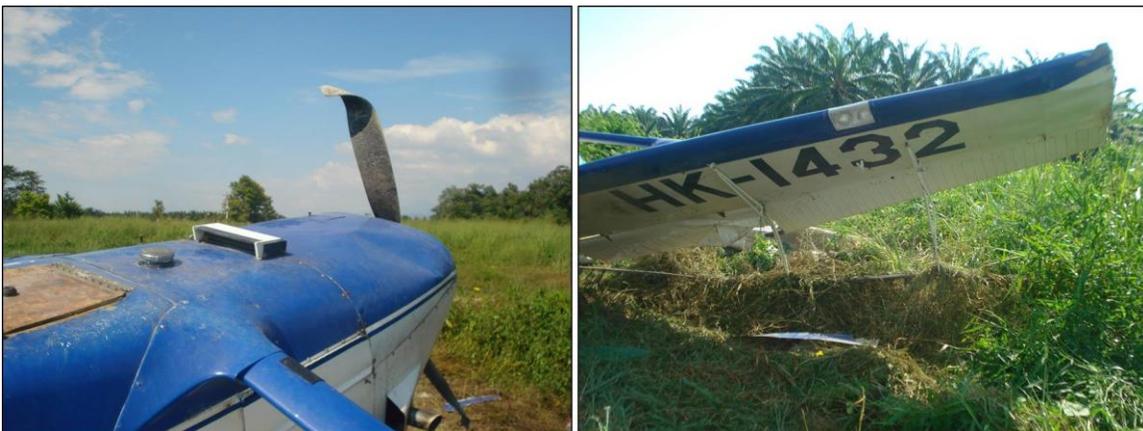
Daños en las puntas de las palas de la hélice (Izq.) y sistema de aspersión (Der.)

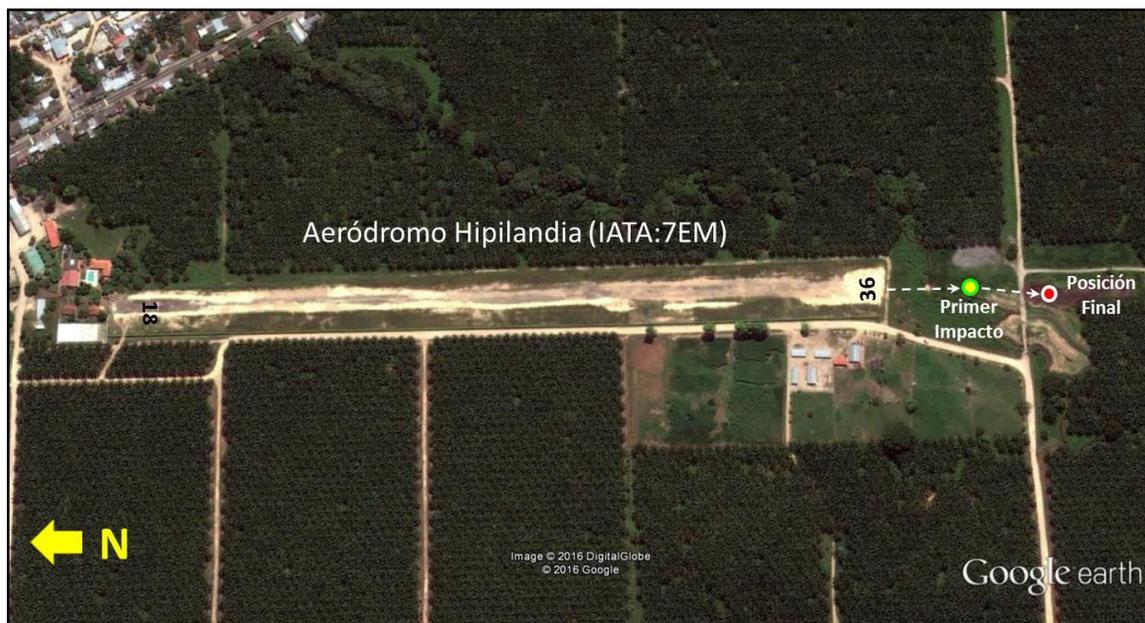
Durante la fase inicial de ascenso la aeronave no logró el rendimiento aerodinámico, precipitándose hacia un campo no preparado ubicado en las cercanías del aeródromo “Hipilandia” a una elevación de 140 metros sobre el nivel medio del mar, donde impactó contra el terreno a 120 metros de la cabecera 36, siguiendo su recorrido por 50 metros hasta finalmente detenerse en las coordenadas geográficas N07°53'06.20” – W073°27'32.00” con rumbo final de 200°.

Diagrama general del accidente

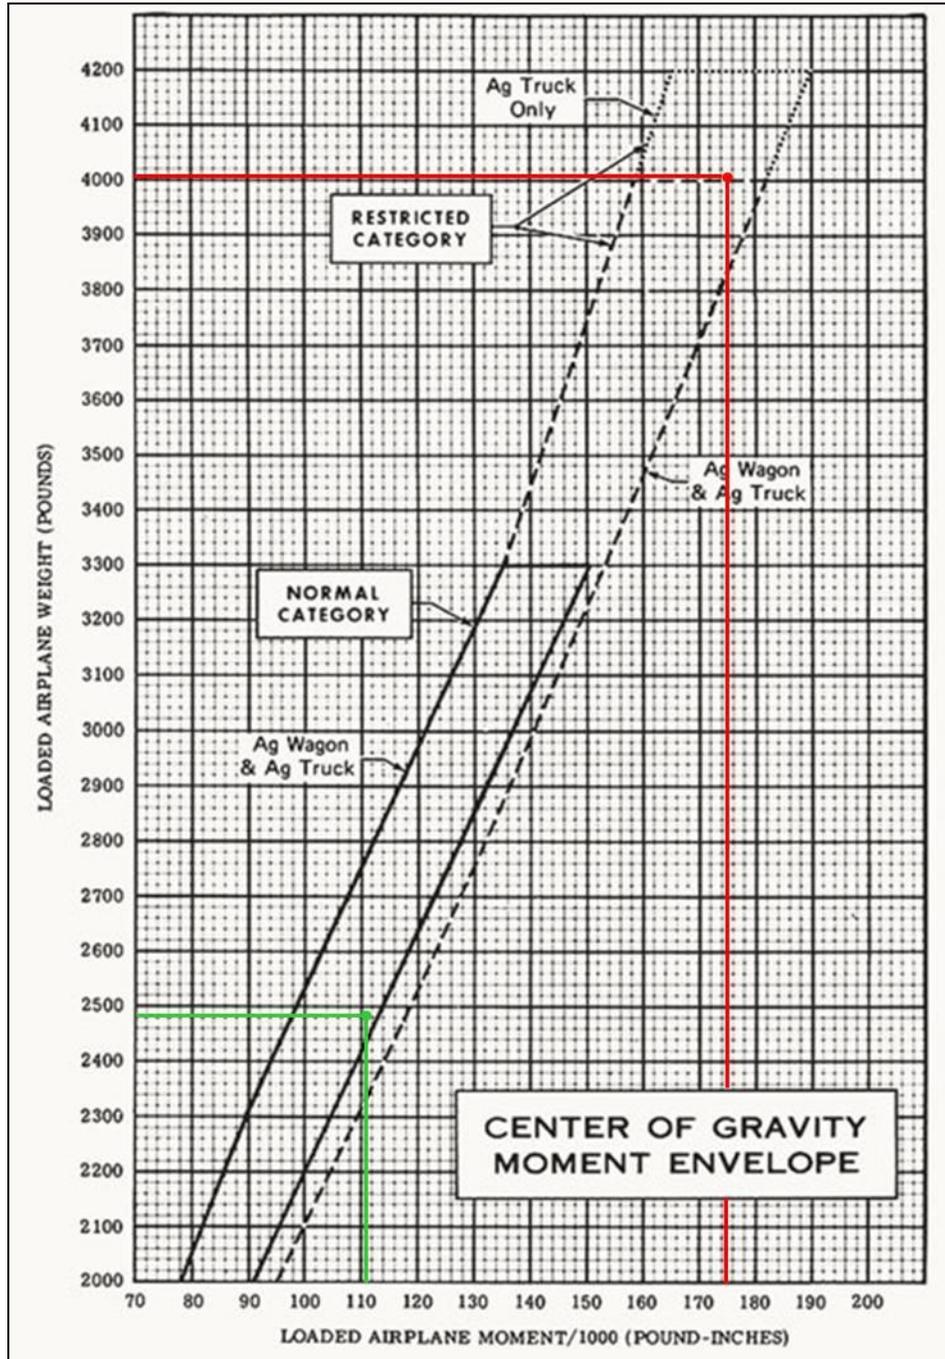
- Peso y Momento – Tolva cargada: 4006 lb a 174.7 lb*ins/1000. Con estos cálculos, el centro de gravedad se ubicó por fuera de la gráfica de la envolvente (Líneas rojas), lo cual muestra un ligero sobre-peso de la aeronave al momento del despegue.

Cálculos gráficos del Centro de Gravedad de la aeronave HK1432

1. Procedimiento de Peso y Balance de la aeronave Cessna A188 Series, descrito en el Manual del Operador.
2. Efectos del sobrepeso y el desbalance en el comportamiento aerodinámico de una aeronave.
