# INFORME FINAL ACCIDENTE

**COL-15-14-GIA**

**Falla de motor y seguido acuatizaje en el río Vaupés**

**Cessna TU206G, Matrícula HK2327**

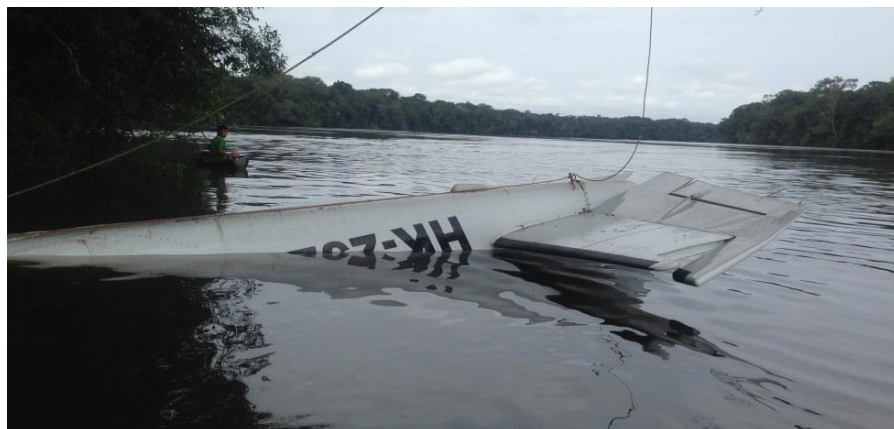
Así mismo fue encontrada en posición invertida con evidente separación de la sección del cargo pack y relativas abolladuras en la piel del fuselaje de la sección frontal. Así mismo se encontró el rompimiento del plexi frontal derecho. La configuración de flaps se encontró a 15° y las palas de la hélice no exhibieron deformación en sus puntas, típico de un impacto con bajas RPM.

Dentro de las características del impacto de la aeronave contra el cuerpo de agua, se pudo apreciar que toda la sección ventral del cargo pack se encontraba ausente. El impacto contra la superficie del río se describe con un impacto a una baja velocidad y un bajo ángulo.

*Condición final de la aeronave durante el proceso de rescate.*

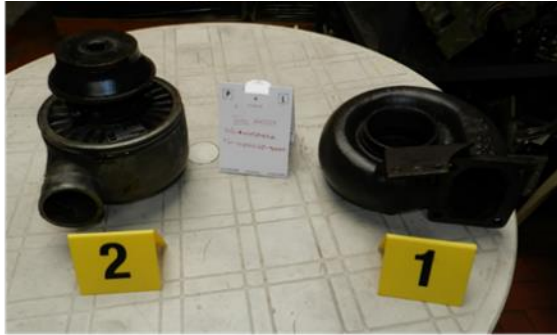
- Los accesorios mecánicos (bomba de combustible, distribuidor, control e inyectores) se encontraron funcionando normalmente.
- El turbo cargador Kelly Aerospace (P/N: 406610-5 – S/N: NHR00020) presentó atoramiento y rozamiento con la carcasa en la parte fría del turbo indicando que una falla interna de este elemento.

- Al inspeccionar el turbo cargador, se comprobó que presentaba rotura y separación de conjunto de la rueda de turbina al conjunto de rueda de compresor.

*Condición del Turbo Cargador*

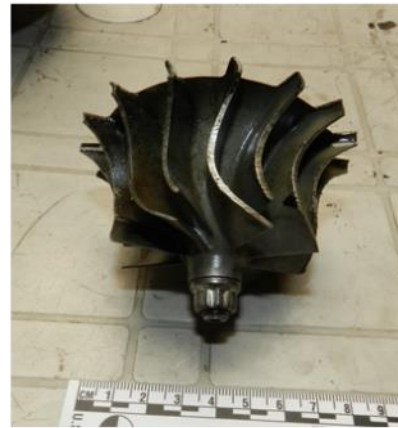
- La sección del compresor se encontró deformada debido al rozamiento que produjo los álabes del compresor.
- El eje de la rueda de turbina se fracturó por la parte más delgada producto de la parada súbita producida por el fragmento de acero al sistema.

*Rueda compresora*

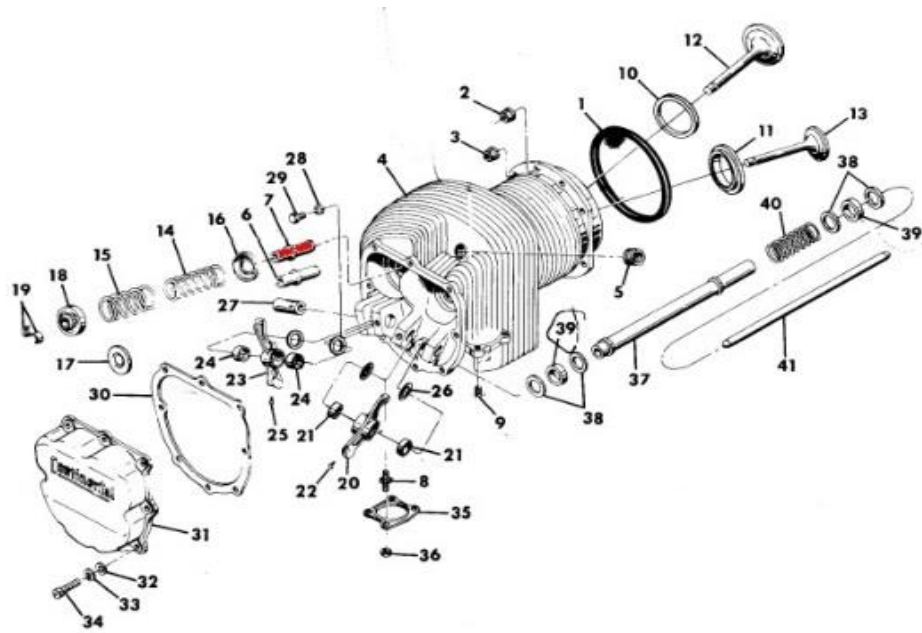
- El cárter de aceite se inspeccionó, sin evidenciar golpes ni daños. Los residuos de aceite no revelaron limallas metálicas.
- Durante la inspección de los cilindros, todos se encontraron ensamblados adecuadamente sin presentar golpes o roturas correspondiendo al modelo requerido para el motor.
- Al inspeccionar las válvulas de los cilindros, se pudo evidenciar que el cilindro No. 1, Serie L133, presentaba rotura en la parte inferior de la guía de escape (P/N 636242).
- Al comparar los fragmentos de acero recuperados del turbo, se constató que pertenecían a la sección de la guía de escape faltante en el cilindro No. 1.

*Ubicación de la Guía de válvula de escape P/N 636242 (color rojo – Pieza No. 7)*

- Rotura de la guía de válvula de escape P/N 636242 perteneciente al cilindro No. 1.
- Daño interno del turbo cargador ocasionado por el ingreso de fragmentos de la guía de válvula.
- Falla en la operación del motor por pérdida de potencia debido a los daños descritos en el cilindro y turbo cargador.

Es probable que la guía de válvula de escape haya fallado por fatiga de cíclica de temperatura a consecuencia de operaciones no acordes con las establecidas por el fabricante en lo relacionado al ajuste y optimización de la mezcla.

Ante la probable causa raíz relacionada con operaciones regulares de la planta motriz bajo regímenes de mezcla muy pobre durante los vuelos, se recomienda que la compañía a través de la Dirección de Operaciones establezca políticas estrictas respecto a los consumos de combustible de los equipos e incluir dentro de su programa de entrenamiento interno, capacitaciones relacionadas con la correcta operación y ajuste de las plantas de potencia de acuerdo a lo establecido por el manual del fabricante con el fin de mantener una confiabilidad en los componentes del motor y evitar la falla de componentes internos que puedan afectar el funcionamiento óptimo del motor.

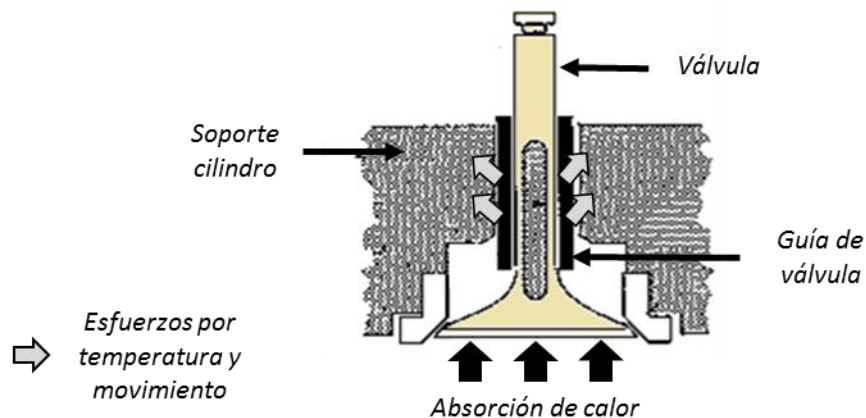
El origen de malfuncionamiento o falla de la guía de válvula fue estudiado dentro del proceso investigativo. La función de la guía de válvula es mantener el eje geométrico del cuerpo de la válvula durante sus ciclos de apertura y cierre. Al interactuar directamente con la válvula, se genera una serie de esfuerzos relacionados por la absorción de calor de la válvula y esfuerzos derivados de movimiento propio de apertura y cierre.

*Entorno de funcionamiento de la guía de válvula de escape*

Los regímenes de operación del motor que no son ajustados adecuadamente conllevan a generar daños en las válvulas por temperatura que pueden desencadenar las fallas de las guías de válvula de escape. Es muy probable que el tipo de operación de ajuste de mezcla en el motor haya contribuido progresivamente a fatigar el material que normalmente en la operación se mantiene cambiando abruptamente la temperatura.
