INFORME FINAL ACCIDENTE

COL-15-07-GIA

Pérdida de control en vuelo después del despegue

Cessna R172-K, HK-2527

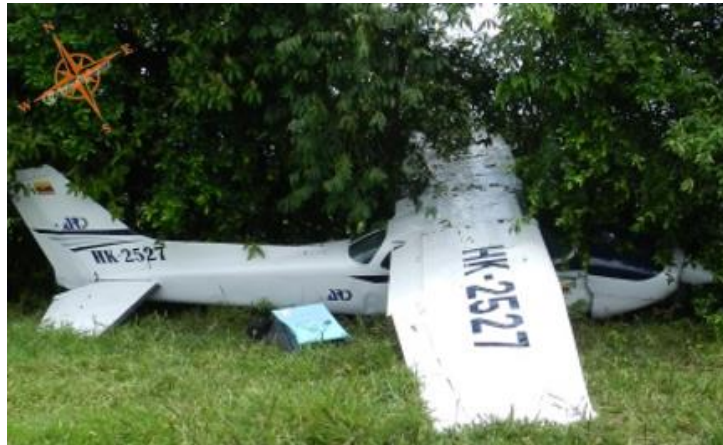
Fotografía 1. Posición Final de la Aeronave HK-2527

La aeronave sufrió daños sustanciales, como la fractura del tren de nariz, la parada súbita del motor, panel de instrumentos averiado y planos con abolladuras.

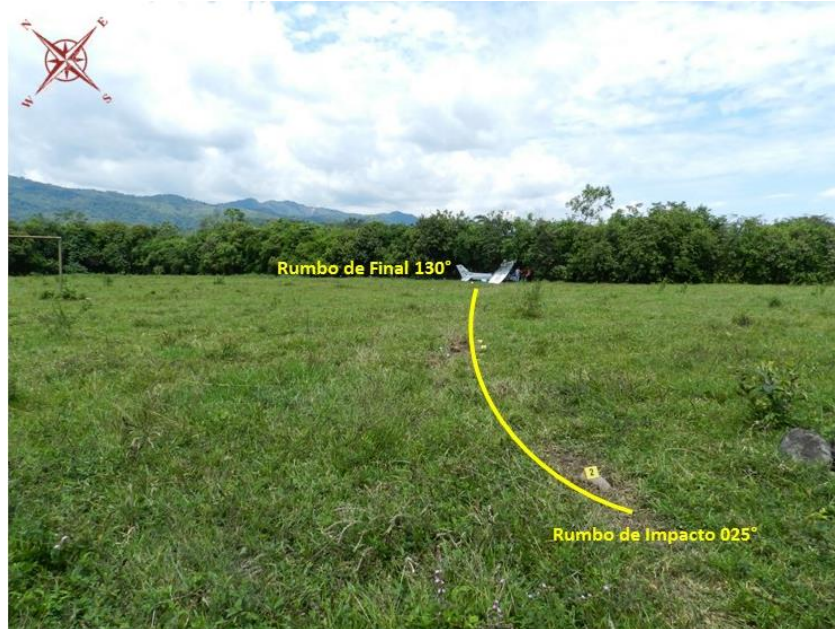
Fotografía 2. Rumbo de Impacto / Final Aeronave HK-2527

La aeronave despegó por la pista 05 en inmediatamente se precipitó e impactó contra el terreno en actitud de alto ángulo, baja velocidad, en posición de planos a nivel y con rumbo 025°; posteriormente se desplazó 57 metros hasta terminar su recorrido en las coordenadas N 04°10'43.3" W 073°36'15.1" y un con rumbo final de 130°, quedando aproximadamente a 500 metros de la cabecera 23.

Los restos de la aeronave se encontraron concentrados en un solo punto, a excepción del tren de nariz, el cual se desprendió en el primer impacto de la aeronave con el terreno, a 57 metros de la posición final.

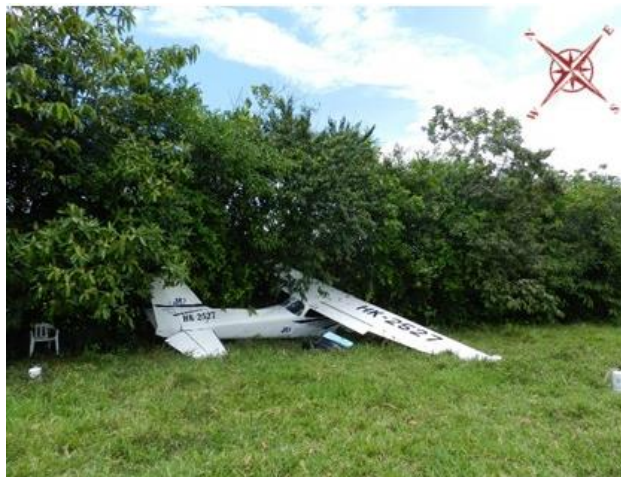
Fotografía 3. Posición Final de la Aeronave HK-2527

La aeronave sufrió daños sustanciales, como la fractura del tren de nariz, la parada súbita del motor, panel de instrumentos averiado y los planos con abolladuras.

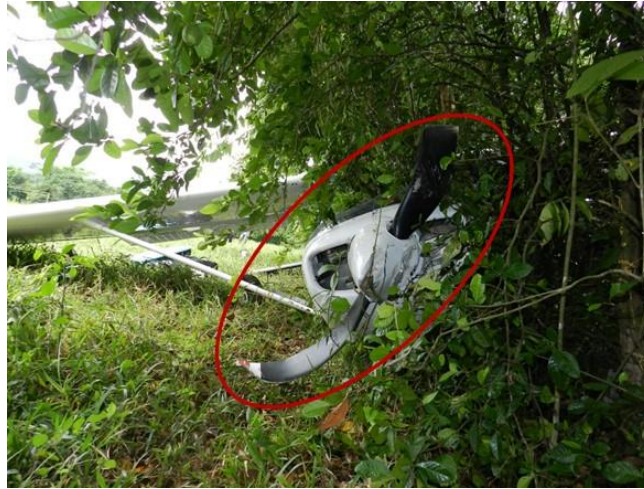
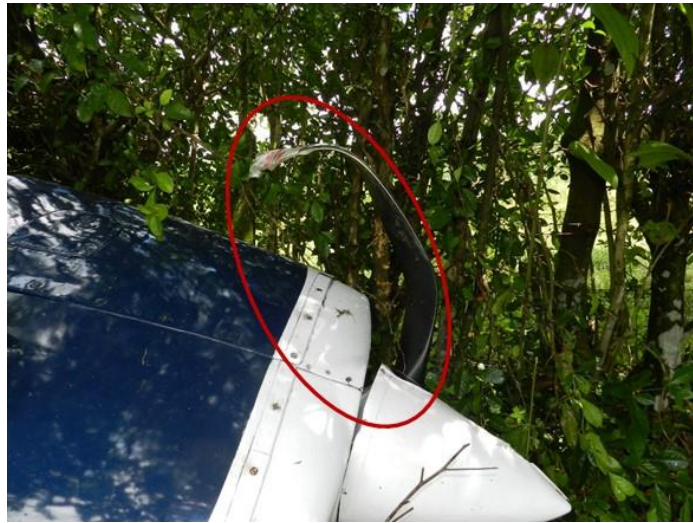
Fotografía 4. Palas de hélice / Aeronave HK-2527

Fotografía 4. Palas con rulo en sus puntas / Aeronave HK-2527

Las palas de la hélice exhibieron “rulo” en sus puntas. El motor entró con cierta potencia al momento del impacto contra el terreno. (En la inspección de campo la hélice tuvo libre giro).

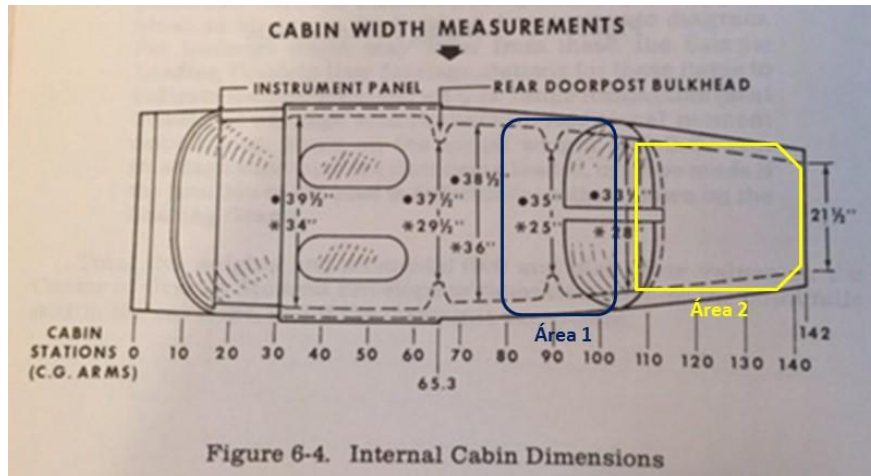
Imagen 3. Manual de Vuelo Cessna R172K – Área 1 y Área 2

Con base en lo anterior y de acuerdo al cálculo realizado nuevamente, se evidenció que la aeronave se encontraba por fuera del rango del peso estipulado para las zonas 1 y 2 de equipaje; por cuanto el manual de vuelo del Cessna R172K establece 200 libras como capacidad máxima en dichas zonas, y la aeronave se encontraba con una carga de 392.47 libras, es decir 192.47 Lb (87 Kg) por encima de lo establecido.

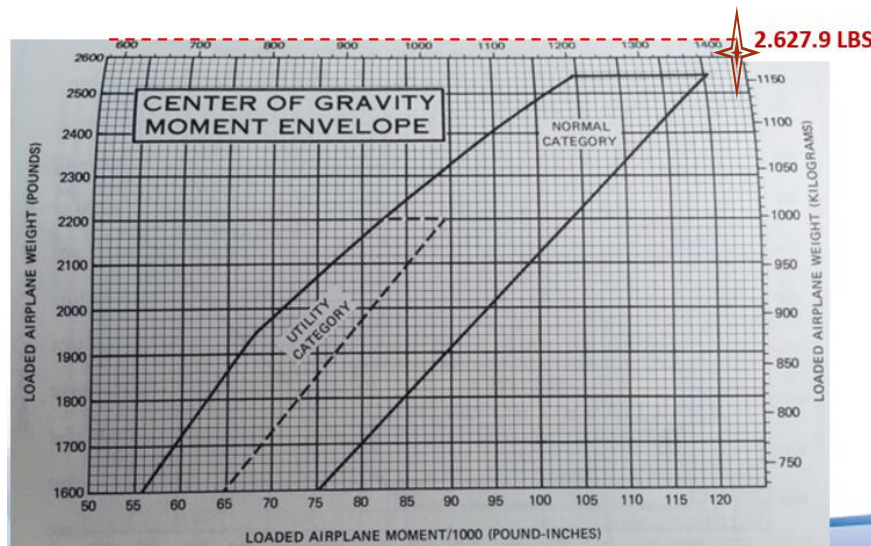
Imagen 4. Manual de Vuelo Cessna R172K

Por lo anterior y con base en la gráfica de centro de gravedad estipulada en el manual de vuelo se evidenció que la aeronave se encontraba por fuera de la envolvente de vuelo.

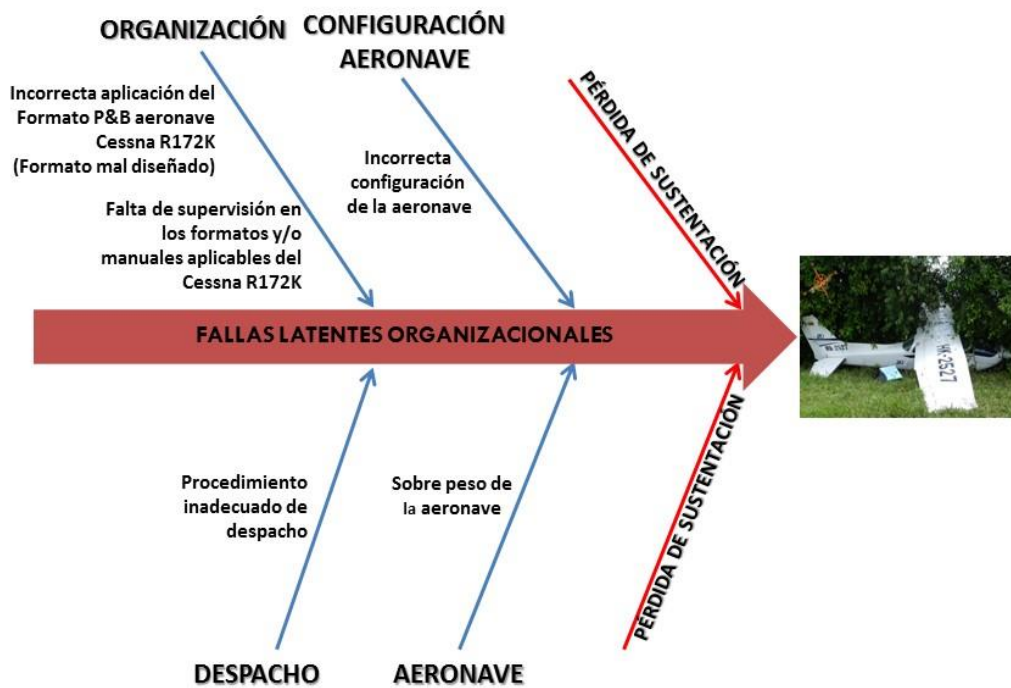
Figura 5. Aplicación del Método “Diagrama de Ishikawa” para el análisis del Accidente

A continuación se describe el modelo utilizado para proporcionar al análisis, la visualización grafica de las fallas latentes en la organización, que condujeron de manera combinada para la configuración del accidente.

- Inadecuada planeación del vuelo (Formato de Manifiesto de Vuelo Peso y Balance incorrectamente diseñado).
- Pérdida de sustentación de la aeronave en la fase de ascenso inicial como consecuencia de un sobre peso, además de un ineducado cargue de la aeronave.
