INFORME FINAL ACCIDENTE

COL-15-35-GIA

Pérdida de control ante turbulencia severa

Bell 206 L3, Matricula HK3311

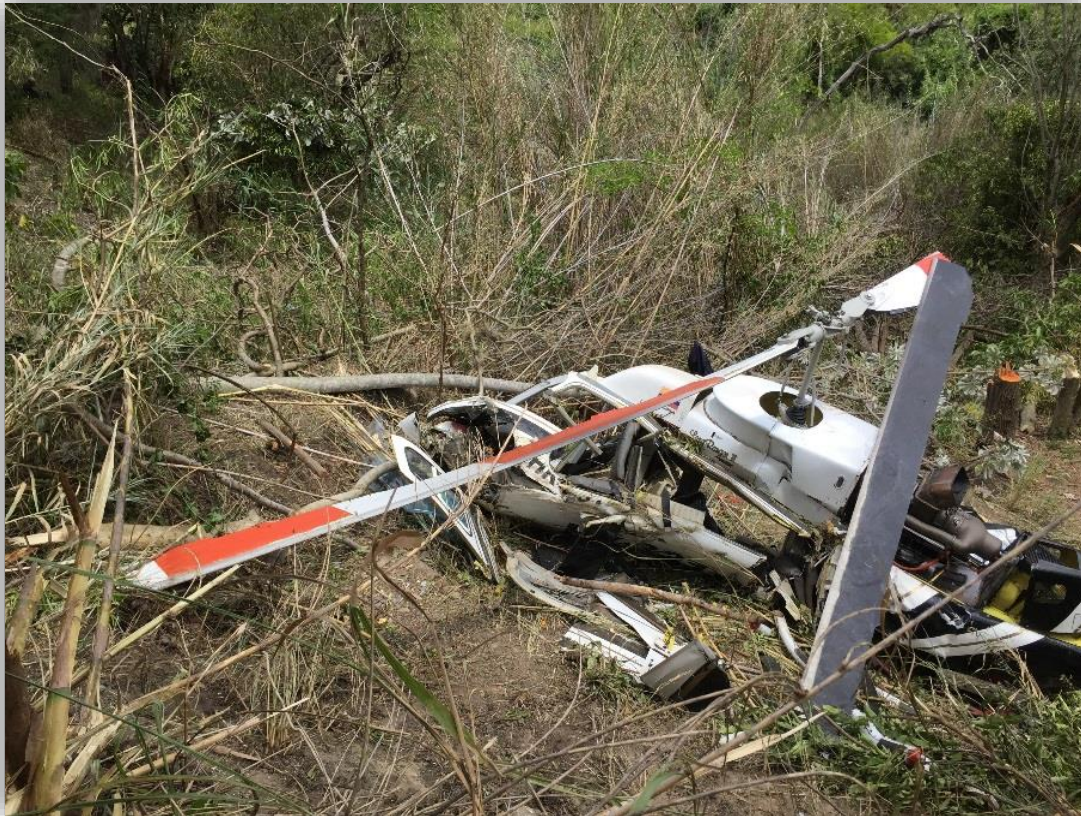
La aeronave sufrió daños importantes en toda su estructura, palas y demás componentes principales quedando totalmente destruida.

Estado Final de La Aeronave HK 3311

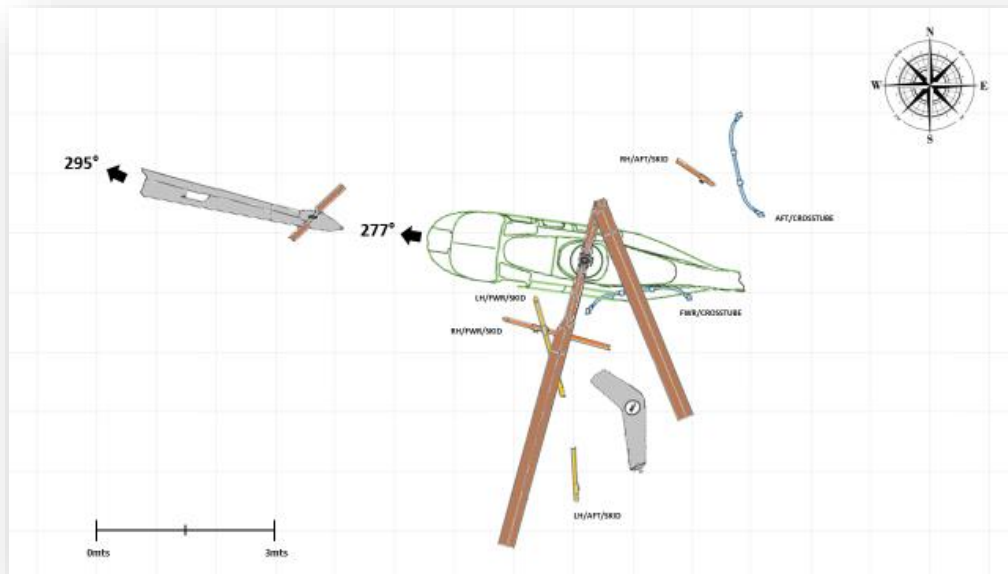
La aeronave fue hallada a 4800 pies describiendo una dinámica de impacto con un alto ángulo y a muy baja velocidad de acuerdo a las marcas en el terreno y los cortes en la vegetación circundante, el patrón de distribución de los restos se encontró concentrado en un radio aproximado de 20 metros; el rotor principal fue hallado en su lugar acoplado por medio del HUB al mástil y sin separación de ninguna de sus palas las cuales muestran una clara evidencia de golpes a muy bajas Rpm contra el terreno y contra el mismo fuselaje de la aeronave, el botalón de cola (TAIL BOOM) fue hallado separado del fuselaje de la aeronave al frente de la aeronave con el rotor de cola acoplado y evidencias de transferencia de pintura entre los estabilizadores verticales y las palas del rotor principal, el tren de aterrizaje fue encontrado totalmente colapsado con múltiples rupturas de aspecto súbito por fallas a tensión y compresión en sus longitudinales y transversales.

Distribución de los restos

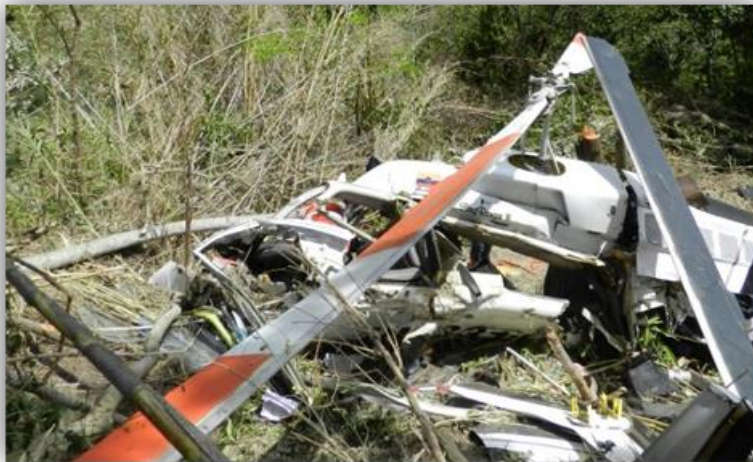
Condición final de la aeronave

De acuerdo al patrón de daños evidenciado en el rotor principal y la vegetación circundante las rpm del rotor eran realmente bajas al momento de impacto lo que generó que estas deflectaran excesivamente hacia abajo golpeando el tail boom en varias oportunidades hasta finalmente arrancarlo y enviarlo al frente de la aeronave.

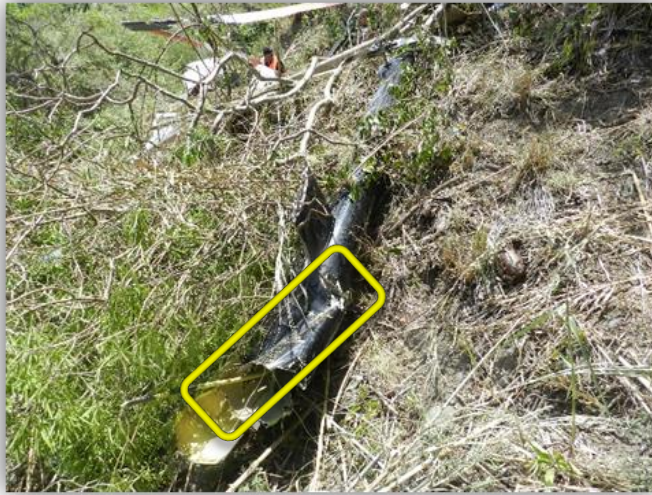
Tail boom de la aeronave con evidencia de golpe por el rotor principal

Los daños encontrados en el rotor principal, los golpes y finalmente el corte del botalón de cola son evidencia de las bajas RPM con las que finalmente impacto el mismo como resultado del incremento del paso colectivo con el acelerador cerrado lo que ocasiona una disminución rápida de revoluciones como consecuencia del aumento instantáneo de la carga en el rotor principal producto del aumento de la resistencia inducida generada al incrementar el ángulo de las palas del rotor con el objetivo de amortiguar el toque final a tierra.

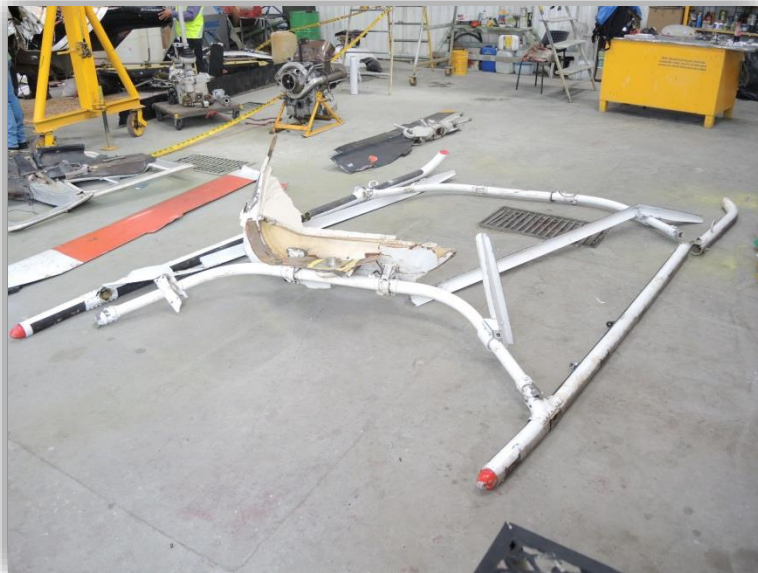
El tren de aterrizaje se encontró completamente colapsado con múltiples fracturas con evidencias de fallas súbitas por exceso de cargas en el momento del impacto tanto en los trasversales como en los longitudinales lo que evidencia una fuerza instantánea de gran magnitud al momento del aterrizaje de abajo hacia arriba.

Reconstrucción posterior del Tren de aterrizaje

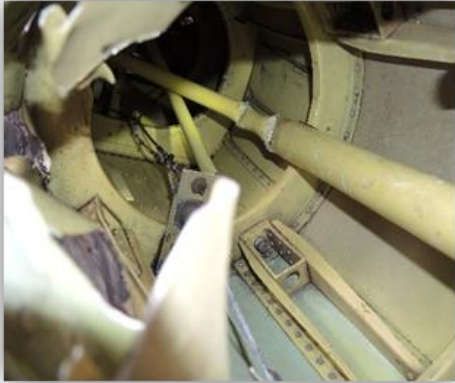
Varillaje control paso rotor de cola

Se verificó la integridad y continuidad del sistema de controles de vuelo de la aeronave encontrando que estos se encontraban acoplados de forma correcta y funcionando óptimamente al momento del impacto de la aeronave.

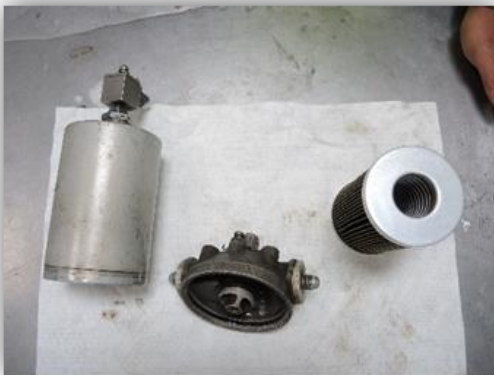
Filtro externo sistema de combustible

Se verificaron la totalidad de los filtros de combustible encontrando que ninguno de estos tenía materiales extraños o contaminantes que pudiesen haber obstruido el paso del combustible por los mismos.

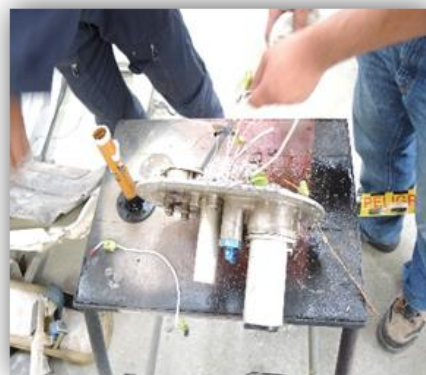
Bomba de combustible

Se efectuaron pruebas funcionales a las bombas de combustible encontrando que estas funcionaban correctamente cumpliendo la función de proveer el combustible a presión para su uso en la combustión de la turbina.

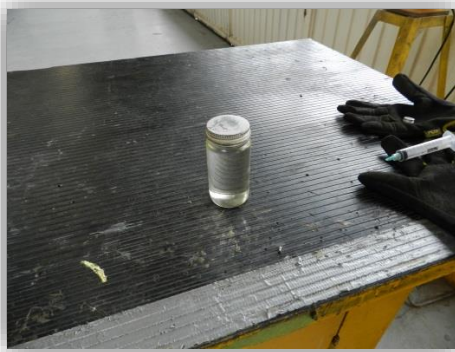
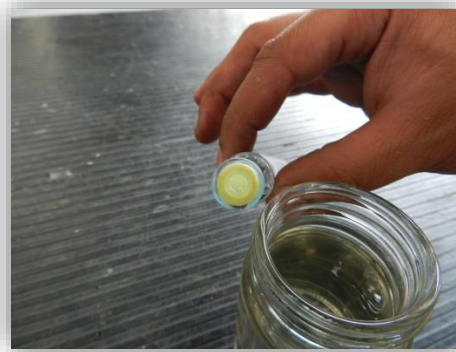
Pruebas del combustible encontrado en las celdas

Se encontró un remanente de combustible en las celdas principales de combustible de la aeronave, por lo cual se efectuaron muestras del mismo aplicando pruebas de contaminación arrojando resultados negativos.

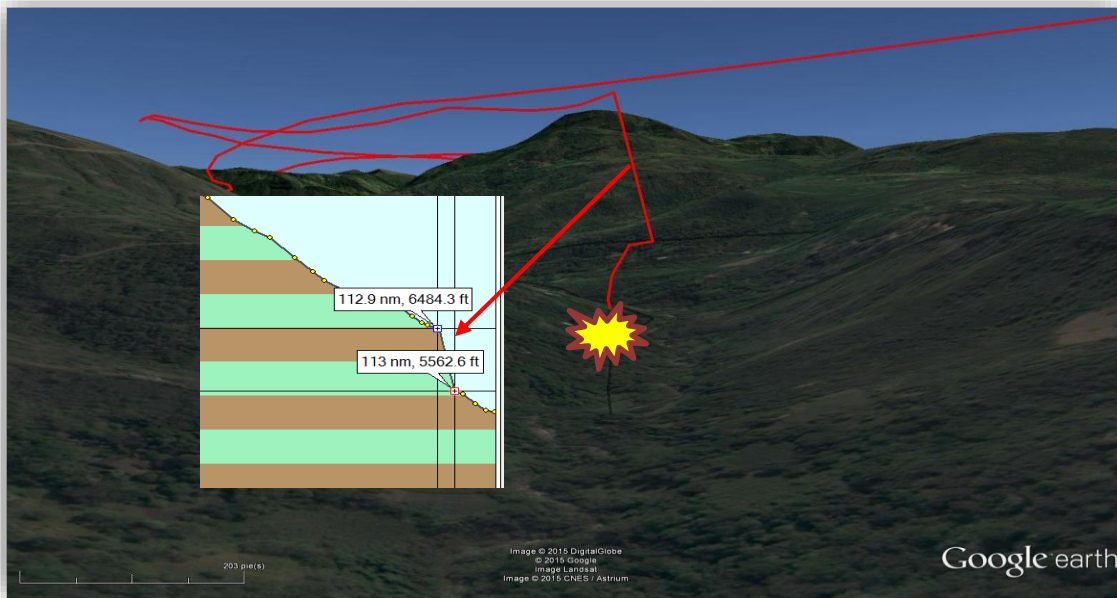
Según los datos extraídos del sistema de posicionamiento global (GPS) de la aeronave, durante los instantes previos al accidente, el helicóptero experimento un descenso bastante rápido y pronunciado en un lapso de tiempo aproximado de 6 segundos perdiendo 922 pies, y avanzando una distancia horizontal de tan solo 185 mts.

De acuerdo a los parámetros de vuelo observados durante el descenso descrito por la aeronave en los instantes posteriores a la turbulencia reportada por el piloto, corresponden a los parámetros de velocidad vertical que usualmente pueden ser experimentados durante una maniobra de autorotación.

Traza del GPS y perfil vertical

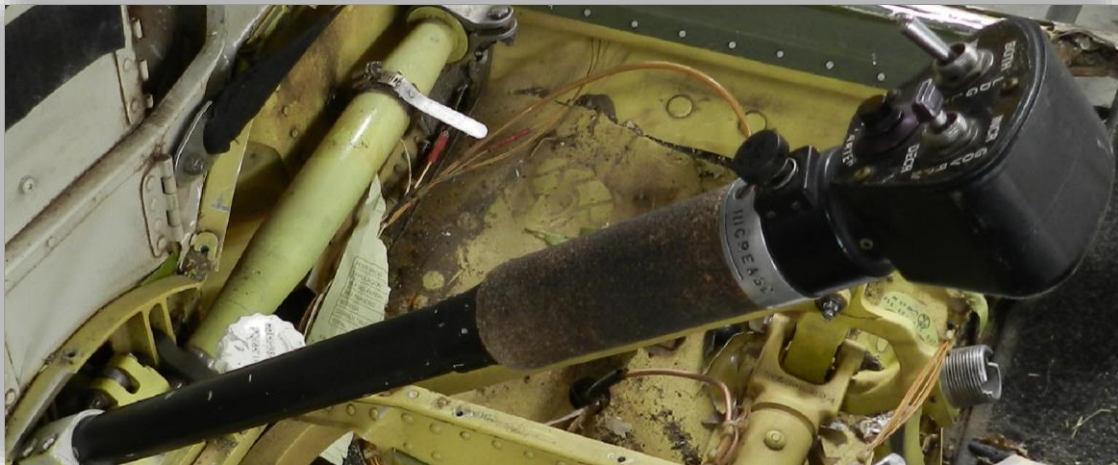
Por diseño, el helicóptero B-206 L3 Long Ranger no tiene control de fricción disponible en el acelerador a diferencia de algunos helicópteros que como este, también tienen el acelerador acoplado en el colectivo de la aeronave, el tener a disposición del piloto este ajuste de fricción en el colectivo ayuda o previene que el piloto cierre inadvertidamente el acelerador durante la manipulación del colectivo en alguna de las fases de vuelo cuando este aplica o reduce la potencia del mismo subiendo o bajando el control colectivo, Adicionalmente, existe la probabilidad de que en el evento de entrar en una turbulencia fuerte pueda llevar al piloto a cerrar parcial o totalmente el acelerador de la aeronave por la posición de las manos en los controles, lo cual causaría una disminución en las RPM del motor causando que este se desenganche del tren de potencia de forma similar a cuando existe una falla de motor con el fin de que el rotor principal mantenga las RPM y brinde las condiciones aerodinámicas propias para efectuar una maniobra de autorotación para ejecutar un aterrizaje seguro.

Colectivo del B 206 L3

4. El diseño del acelerador del B-206 carece de ajuste de fricción, por lo cual es posible que el piloto cierre parcialmente el acelerador de forma inadvertida, ocasionando una pérdida de potencia.
