INFORME FINAL ACCIDENTE

COL-15-40-GIA

Colisión contra estructura durante aterrizaje de emergencia

Piper 31-325, Matrícula HK3909G

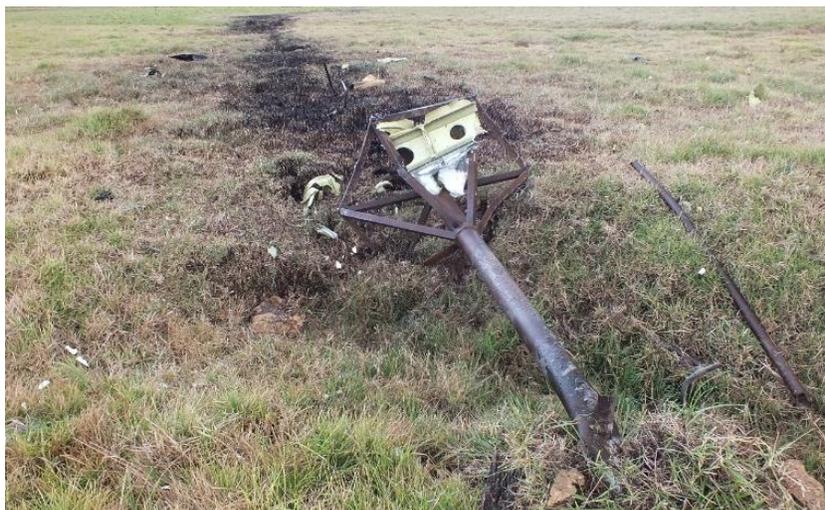
Desprendimiento de una estructura de acero (pulpito) que se encontraba empotrada a la superficie y afectaciones menores a la vegetación circundante a consecuencia del combustible y el fuego post impacto.

Daño producido al pulpito durante el aterrizaje de emergencia del HK3909G

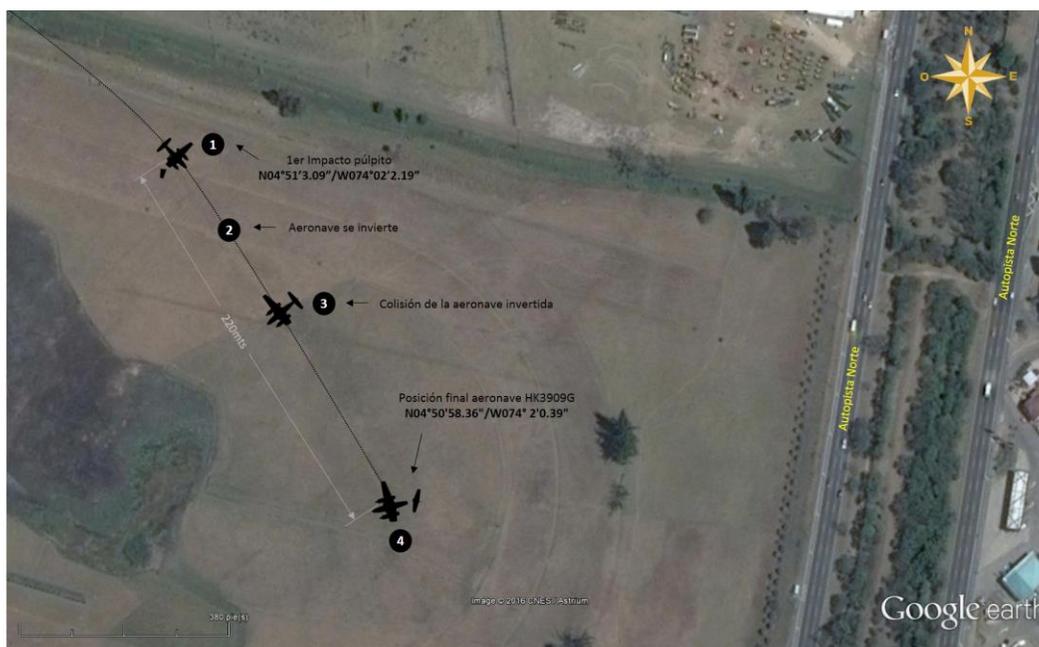
Croquis general del accidente HK3909G

Durante la inspección de restos se encontró el daño de una estructura metálica denominada “Púlpito”, que se encontraba empotrada en la superficie en coordenadas N04°51’3.09” W074°02’2.19”, allí se identificó el impacto inicial, donde además se encontró encastrada en la estructura, una parte de una sección del borde de ataque del ala derecha.

Después de 67mts con rumbo 157°, se evidenció el golpe invertido de la aeronave contra el terreno. Así mismo, se pudo observar hierba quemada por la conflagración de incendio que se originó por el impacto y que se extendía en trayectoria lineal. Después del impacto invertido contra el terreno, la aeronave se deslizó aproximadamente 88mts hasta finalmente detenerse con rumbo final 259°.

La aeronave quedó ubicada a 155mts del impacto inicial contra el “Púlpito” en coordenadas $N04^{\circ}50'58.36''/W074^{\circ}2'0.39''$ a una elevación de 8358pies.

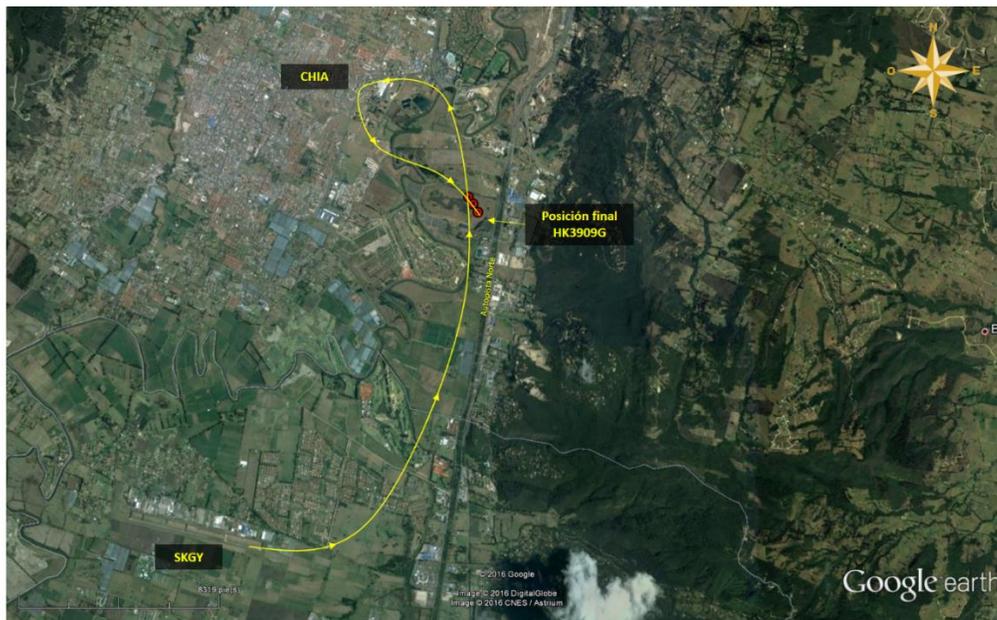
Trayectoria aproximada de vuelo de la aeronave HK3909G

Las declaraciones del personal en tierra y testigo a bordo mostraron una trayectoria de vuelo aproximada desde el despegue al sitio del accidente como muestra el siguiente gráfico:

Así mismo, se evidenció las intenciones por parte del piloto de aterrizar la aeronave en un campo a la vista, y para dicha maniobra, realizó los procedimientos de tren de aterrizaje retraído y full flaps. La decisión de efectuar el aterrizaje en el campo seleccionado, fue una decisión que probablemente fue ejecutada ante la imposibilidad de mantener la aeronave en vuelo para alcanzar la pista del aeródromo de Guaymaral.

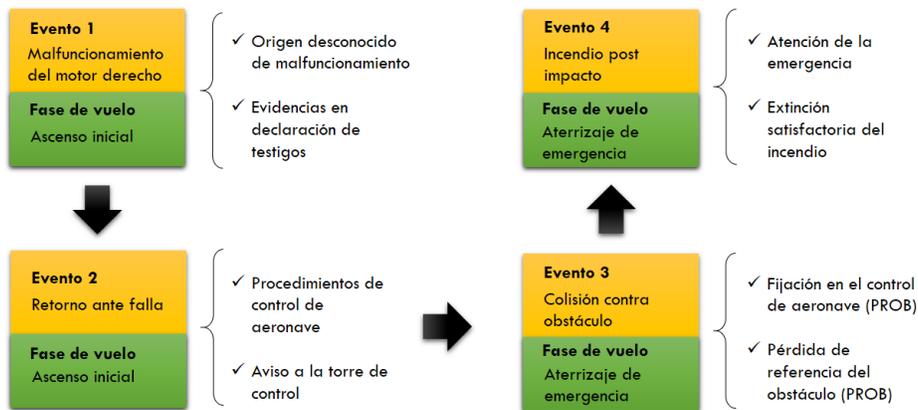
El evento 1 correspondió al malfuncionamiento del motor derecho durante el ascenso inicial. En dicho evento no se logró determinar el malfuncionamiento del motor ante las inspecciones realizadas, sin embargo, las evidencias del ocupante a bordo fueron claras en las reacciones que tendría la aeronave tras una falla del motor derecho.

El evento 2 estuvo relacionado con las intenciones del piloto al mando de retornar hacia SKGY durante la falla presentada durante el ascenso inicial. Para ello, el piloto realizó los procedimientos de control de la aeronave y manejo de la emergencia de acuerdo a las evidencias encontradas en los restos y en las declaraciones del testigo. Así mismo el ATS proporcionó la ayuda necesaria para autorizar la ejecución del aterrizaje preventivo ante la falla reportada. Sin embargo, ante las condiciones limitadas de rendimiento de la aeronave, el piloto optó por ejecutar un aterrizaje de emergencia en un campo a la vista.

El evento 3 ocurrió al colisionar contra la estructura empotrada en el terreno que produjo daños sustanciales en el plano de la aeronave y el velco de la aeronave. Es probable dentro de la investigación que el piloto al mando mantuvo la fijación en el control de la aeronave hacia afuera y en cabina, o bien, que en la maniobra de aterrizaje hubiese perdido la referencia del obstáculo en tierra.
