INFORME FINAL ACCIDENTE

COL-15-25-GIA

Vuelo Controlado Contra el Terreno CFIT
Cessna T-303 Matrícula HK-4677G

20 de Junio de 2015

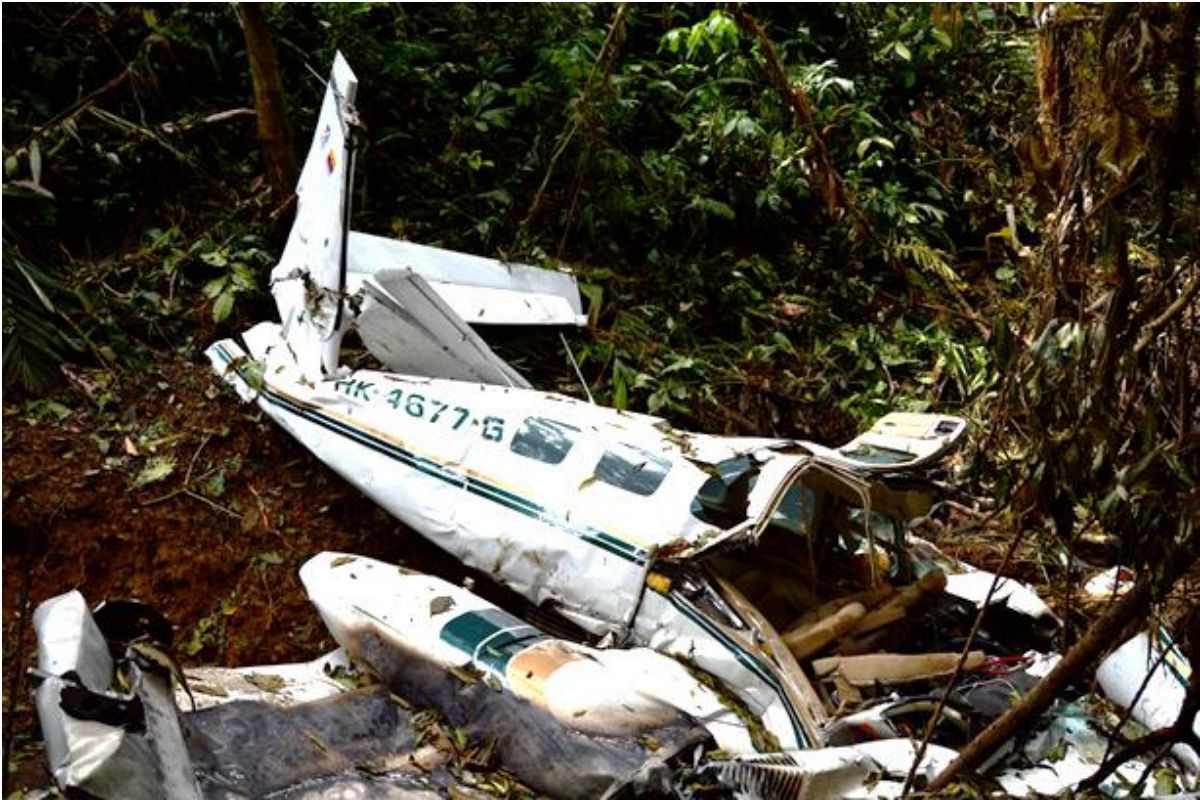
Condición final de la aeronave HK-4677G

Debido al fuerte impacto del avión contra la cúspide de un cerro en la Serranía del Bajo Baudó en terreno escarpado, abrupto, con vegetación selvática nativa y la presencia de fuego post accidente, la aeronave quedó destruida e irreparable.

Los restos de la aeronave HK4677G quedaron concentrados y diseminados en un área reducida, el Cessna T-303 sufrió destrucción total de la cabina de mando, desprendimiento de las dos plantas motrices de sus nacelas. El plano derecho también se desprendió desde la nacela de anidamiento del motor.

El fuselaje tuvo severos daños estructurales encontrándose desgarrada la parte frontal de la célula, de la sección del empenaje se presentó el desprendimiento del elevador derecho.

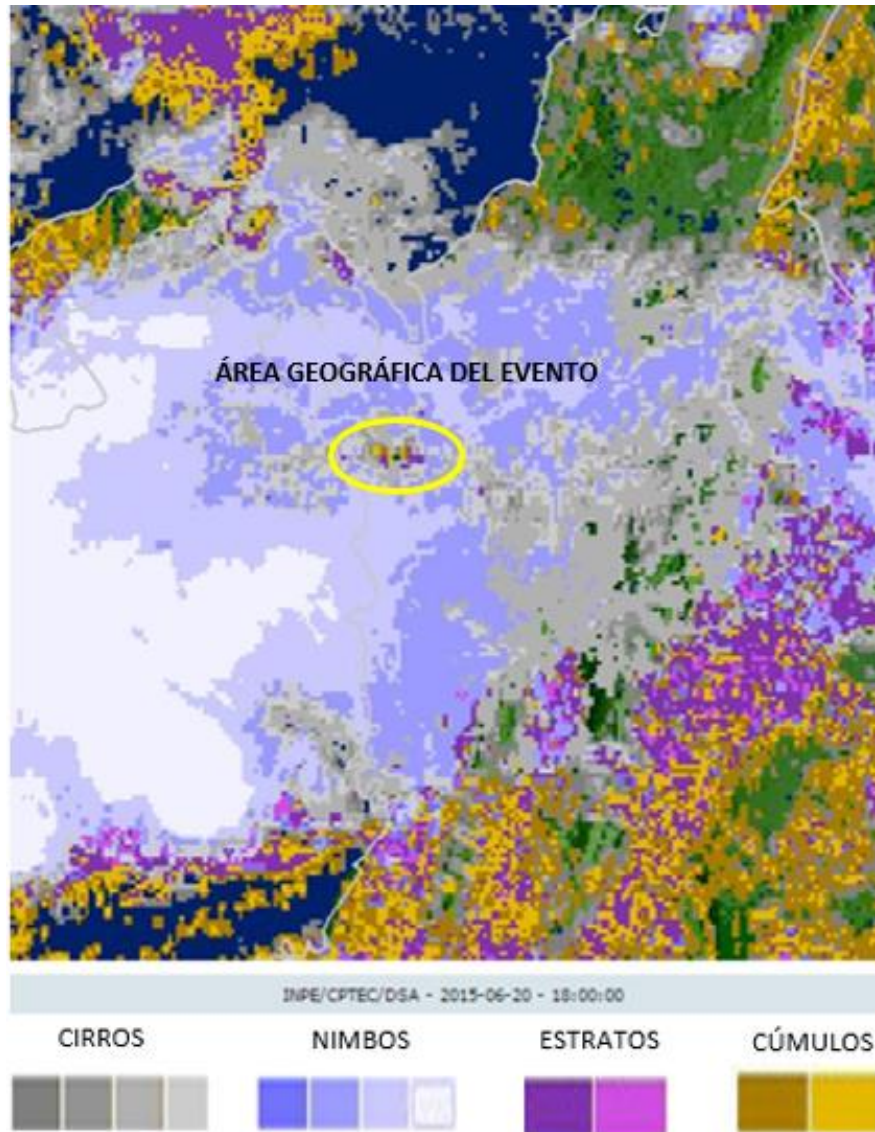
Imagen del Satélite GOES 13 del 20 de Junio de 2015 a las 18:00 UTC (13:00 HL)

De acuerdo a la información meteorológica del METAR de la estación ubicada en el aeropuerto El Caraño para el momento del accidente, registraba una visibilidad superior a los 5000 metros y un techo de nieves bajas a 1500 pies de altitud, sin embargo en altitud el techo estaba cubierto a los 2000 pies de altitud.

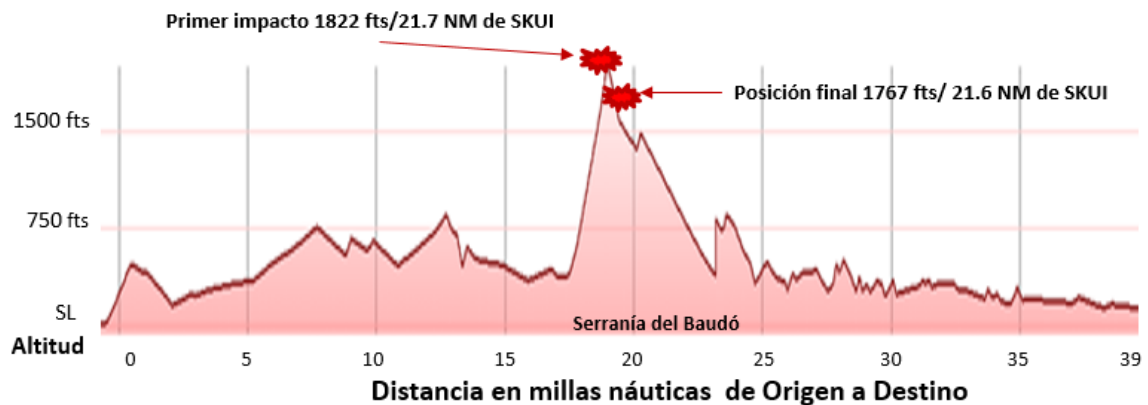
Grafica del perfil montañoso de la ruta volada por la aeronave HK4677G

La aeronave tuvo un primer impacto a nivel y alta velocidad contra unos árboles en la cúspide de la Serranía del Baudó en las coordenadas N05°44'04" / W76°59'46" a 1822 pies de altitud y a 21.7 millas náuticas de la radio ayuda VOR UIB. Posteriormente golpeó contra otros árboles en las coordenadas N05°44'03" / W76°59'42" hasta detenerse en las coordenadas N05°44'02" / W076°59'40" en una zona abrupta y selvática con un rumbo final de 205 a 1767 pies de altitud en actitud de nariz abajo incrustada contra la vegetación selvática.

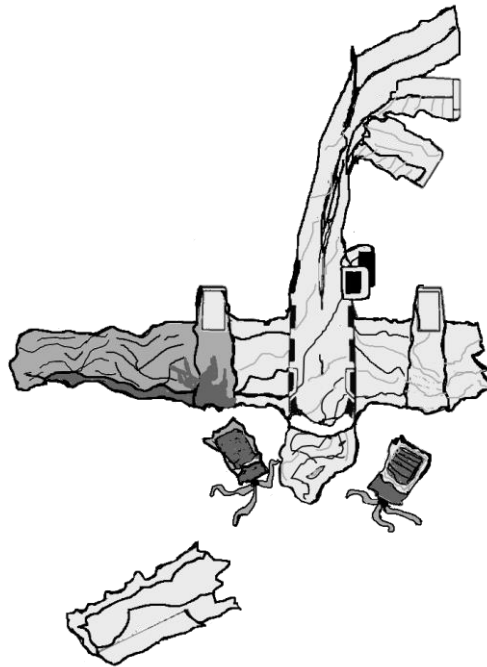
Grafica de los daños de la aeronave HK4677G

El avión se deformó y fracturó en varias partes, los restos quedaron esparcidos en un área reducida por la condición del terreno y la vegetación circundante. La sección de nariz sufrió destrucción total, el plano derecho se desprendió del fuselaje al igual que los motores, la parte delantera del fuselaje se desgarró permitiendo que parte de la carga saliera expulsada de la cabina, para quedar esparcida y diseminada en todas las direcciones.

La parte trasera del fuselaje fue la menos destruida incluyendo el estabilizador vertical y los estabilizadores horizontales, aunque todos quedaron con serias abolladuras. El estabilizador izquierdo sufrió el desprendimiento de la estructura del empenaje.

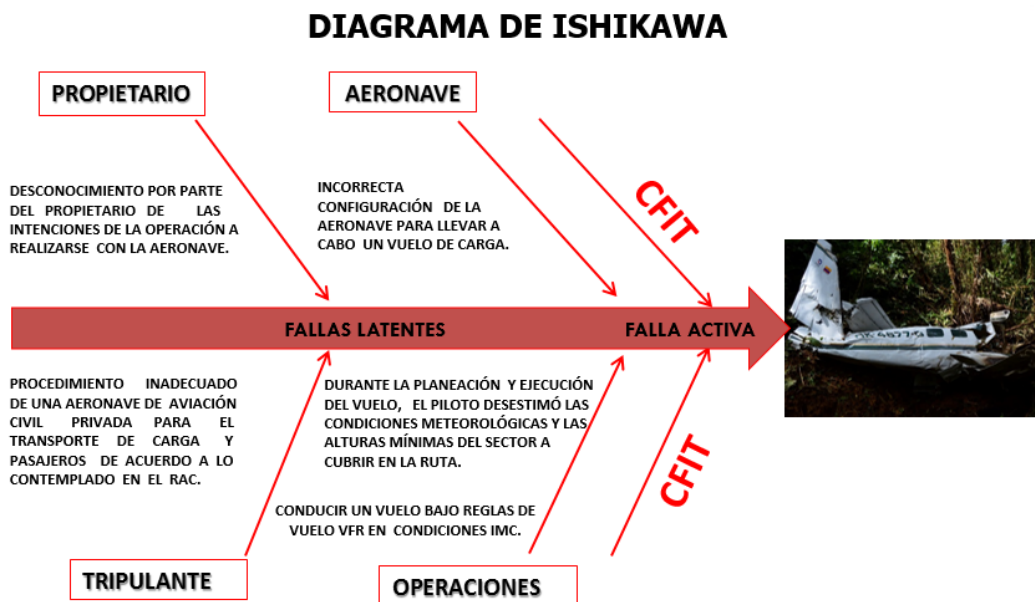
El vuelo Controlado contra el Terreno en una actitud de vuelo recto y nivelado (CFIT).

Aplicación del Modelo Diagrama de Ishikawa para el análisis del Accidente
