INFORME FINAL ACCIDENTE

COL-15-31-GIA

Administración del Combustible Abordo FUEL

Cessna C-402B Matrícula HK-4990

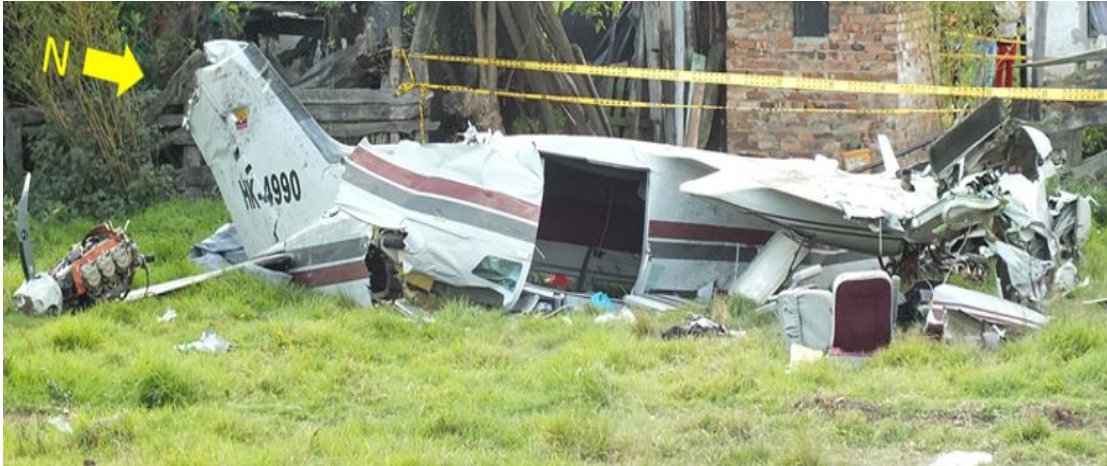
Condición final de la aeronave HK-4990

Los restos de la aeronave HK4990 quedaron esparcidos y diseminados en una distancia de 151 metros, el Cessna C-402B sufrió destrucción total de la cabina de mando y el desprendimiento de las dos plantas motrices de sus nacelas.

La aeronave tuvo severos daños estructurales encontrándose desgarrada la parte frontal de la célula y la sección del empenaje presentó el desprendimiento del fuselaje.

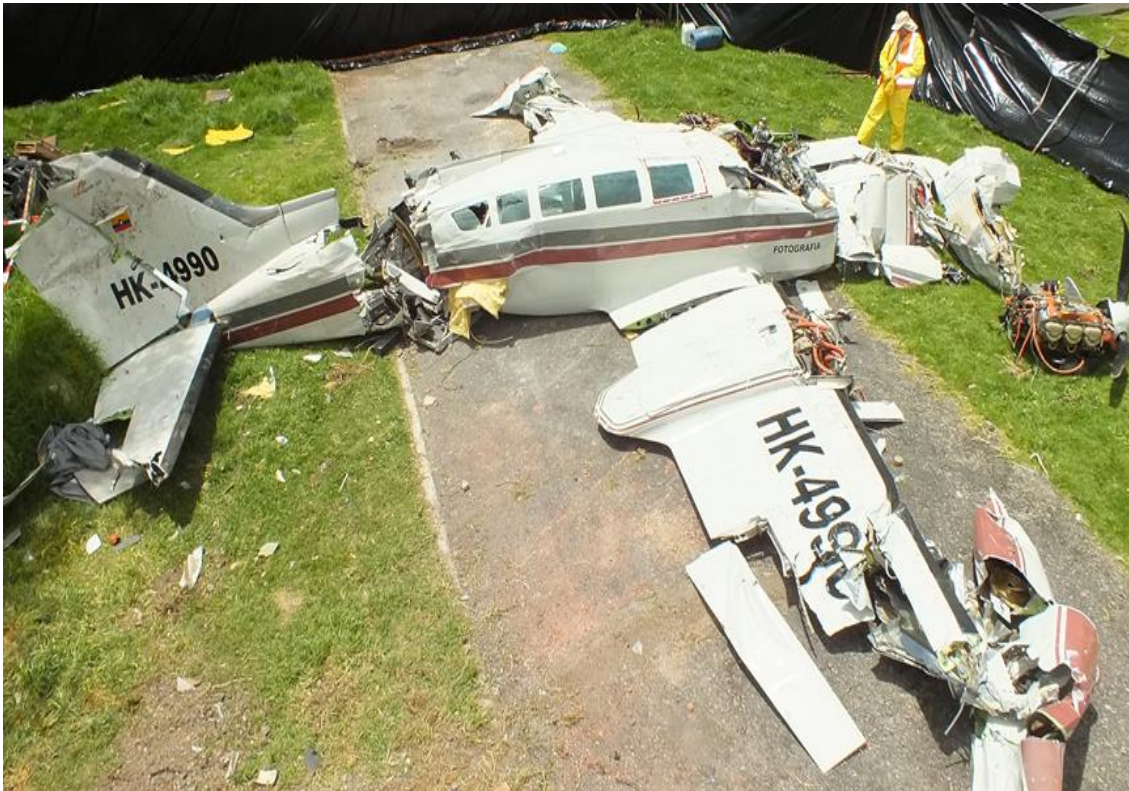
El impacto fue el típicamente característico de un vuelo en descenso con bajo ángulo y alta velocidad.

Reconstrucción de los restos de la aeronave HK-4990

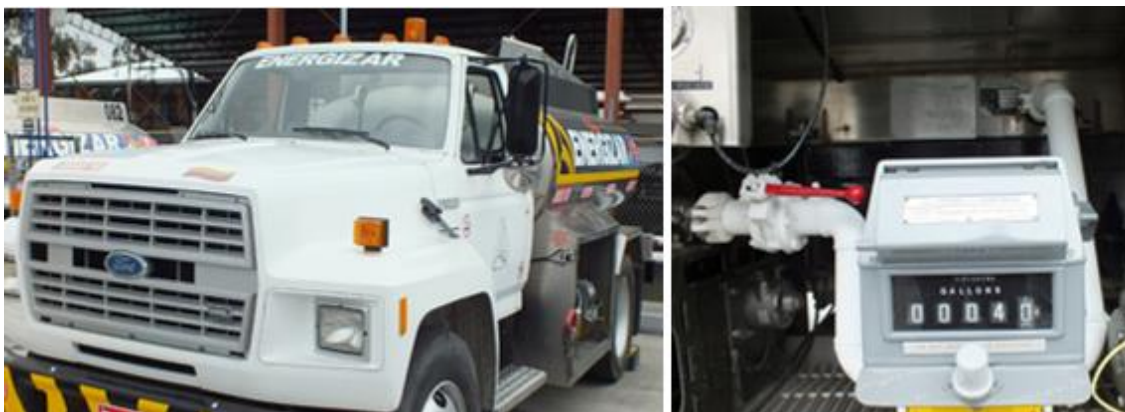
Fotografías del vehículo y del contador del suministro de combustible entregado al HK-4990

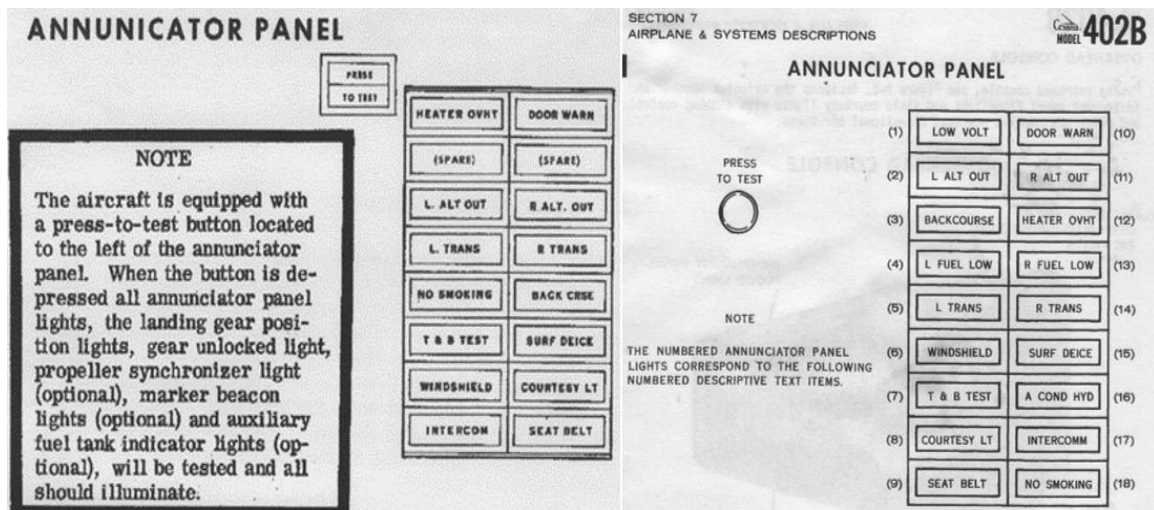
Es decir que, por fecha de fabricación, las luces indicadoras de baja cantidad de combustible no estaban instaladas en el modelo del panel que tenía abordo la aeronave HK-4990, por ser opcional su cambio al otro modelo.

A continuación, se presenta la gráfica de los dos paneles anunciadores, a la izquierda el instalado por fábrica a las aeronaves Cessna C-402 B entre los años 1969 a 1975, y a la derecha el modelo del panel que se instaló a ese tipo de aeronaves fabricadas a partir de la modificación incorporada por la casa matriz en el año 1975.

Grafica de los tipos de paneles anunciadores del Cessna C-402B

- La aeronave cumplía con el mantenimiento preventivo ordenado por el fabricante y sus equipos de aerofotografía no se encontraban instalados. Sin embargo para la fecha de construcción de la serie de esa aeronave, el panel anunciador de fallas no incluía luz de bajo nivel de combustible, las cuales fueron incluidas para los modelos posteriores a 1975.

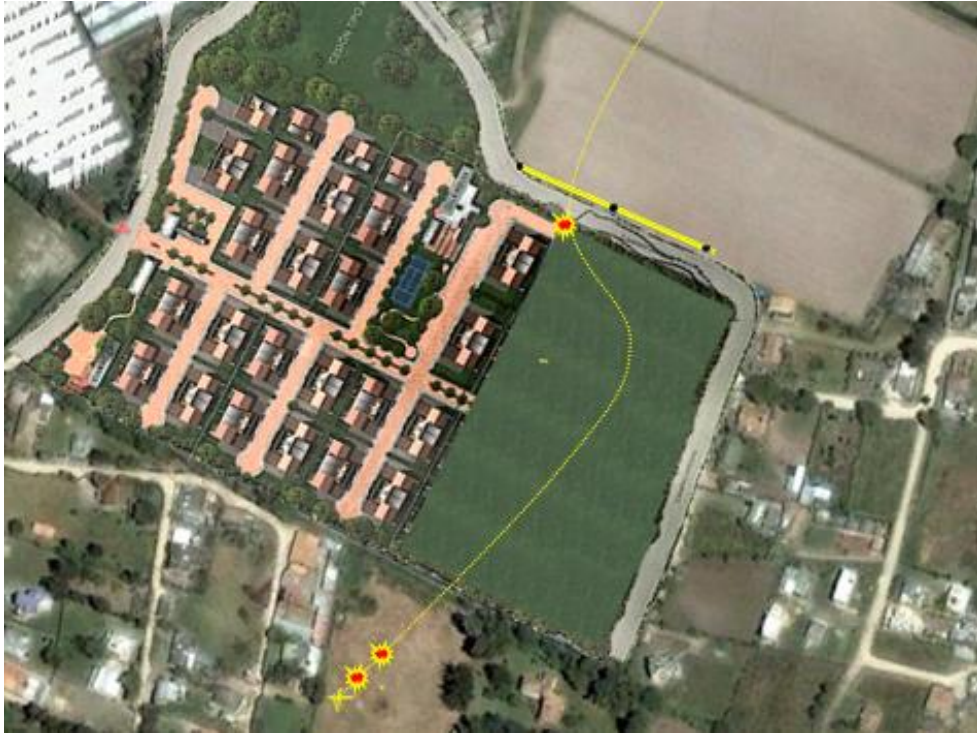
A continuación de esa secuencia de impactos, la nariz de la aeronave golpeó contra un terraplén dando inicio al volteo dinámico e impactando con el plano izquierdo un poste de tendido eléctrico, donde se incrustó y se desgarró parte de la punta de esa ala y el tanque de combustible correspondiente.

La aeronave se detuvo en posición invertida con rumbo final de 354° a 196 metros de la esquina de la casa impactada, y a 27 metros del terraplén en las coordenadas $N04^{\circ}55'44.03'' /W 074^{\circ}02'31.81''$.

Grafica de la trayectoria y secuencia de los impactos de la aeronave HK4990 en el accidente

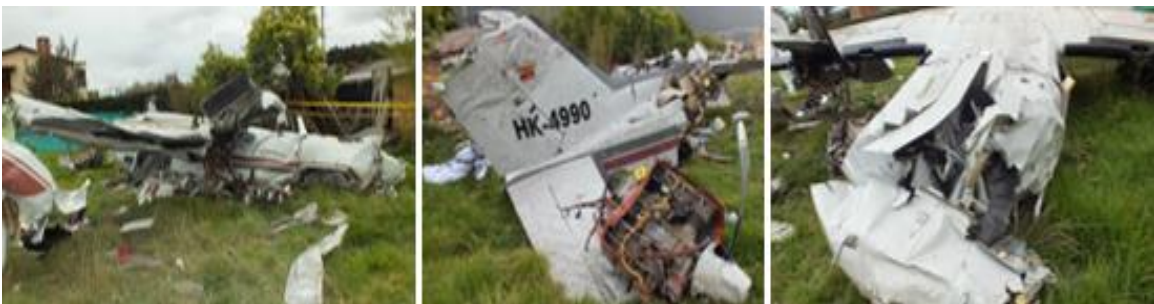
El avión se deformó y fracturó en varias partes, los restos quedaron esparcidos en su trayectoria y la vegetación circundante. La sección de nariz sufrió destrucción total, el plano derecho sufrió el desprendimiento del alerón, del motor No.02 y el desgarramiento del tanque de punta de plano y del borde de ataque.

El plano izquierdo sufrió la separación de la planta motriz No.01, el desprendimiento de una parte de su superficie alar y la pérdida del tanque de punta de plano.

Graficas de los daños de la aeronave HK4990

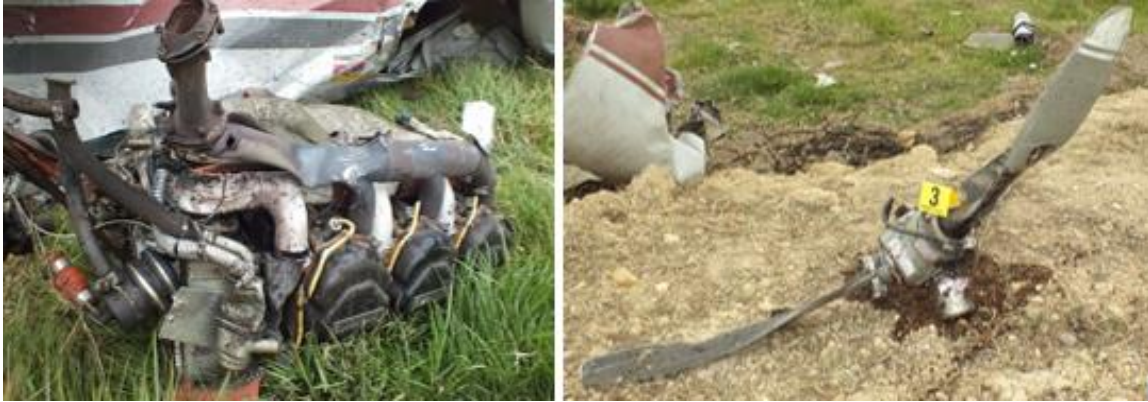
Graficas de las condiciones in situ de la planta motriz y hélice izquierda de la aeronave HK4990

Las plantas motrices en encontraron desprendidas de sus anidamientos en las nacelas de las alas. El motor izquierdo se encontró colgado de las mangueras al plano sin trazas de alta temperatura que afectaran la zona vegetal en que reposaba, adicionalmente ese motor sufrió la pérdida de la hélice, la cual se desprendió desde el acople al cigüeñal, sin afectación por marcas de giro en los bordes de ataque de las palas.

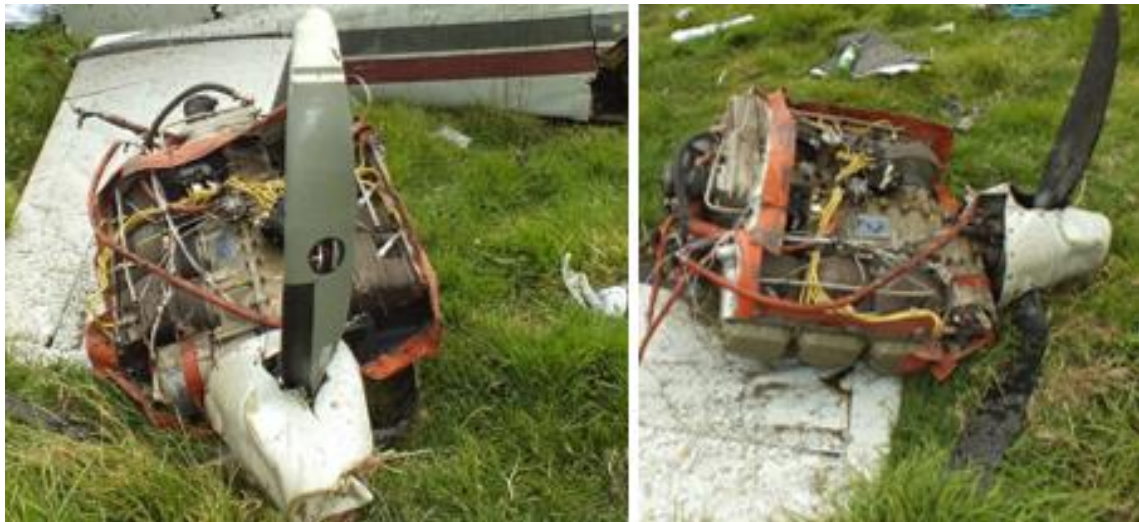
Graficas de las condiciones in situ de la planta motriz derecha de la aeronave HK4990

El motor derecho se encontró parcialmente sobre el estabilizador horizontal derecho y con la hélice adherida al cigüeñal. Los bordes de ataque de las palas de esa hélice estaban sin marcas de giro y dos de ellas en posición de paso fino. Adicionalmente ni la pintura del

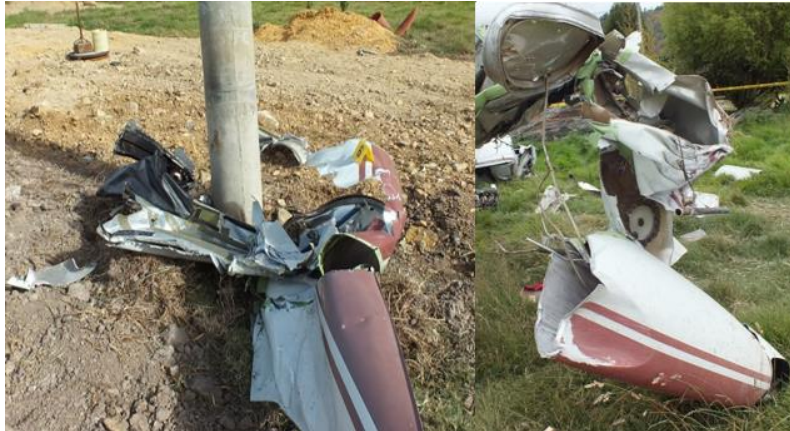
En primer término, se observó que la aeronave no contaba con combustible abordo, tomándose gráficas de los restos de los tanques de punta de plano (tanques principales), de las líneas de combustible a los motores, selectoras de combustible en cabina, bombas de combustible en los planos y los distribuidores de combustible a las plantas motrices.

Graficas de las condiciones finales de los tanques de punta de plano de la aeronave HK4990

En la investigación de campo no se encontraron vestigios de escapes en los tanques de combustible, las tapas de reaprovisionamiento, en las líneas de alimentación, en las mangueras, en las bombas o en los distribuidores del sistema de inyección a los cilindros de los motores.

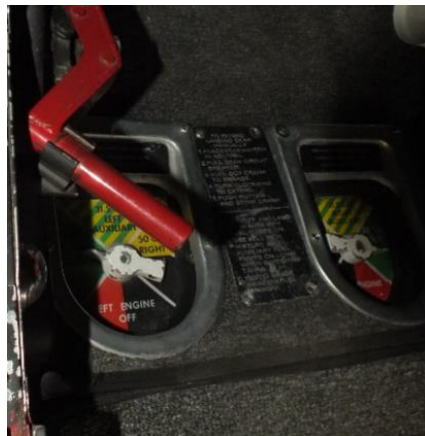
De igual manera se tomó la gráfica a las manijas selectoras de combustible en cabina, donde se encontraron en la selección de los tanques principales, que es la condición normal para despegue y aterrizaje.

Graficas de las condiciones in situ de las selectoras de combustible de la aeronave HK4990

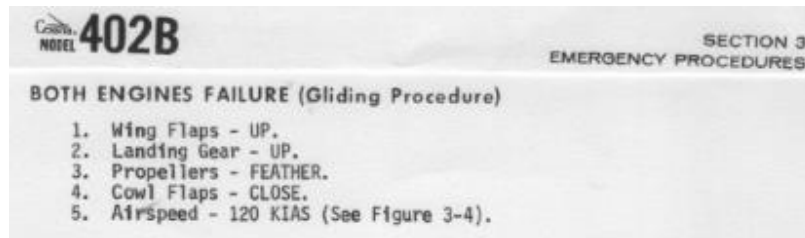
Copia de la Lista de Chequeo del Procedimiento de Emergencia para la falla de los motores del Cessna C-402B

Las listas de chequeo en los procedimientos de emergencia tenían contemplada la falla de los dos motores en vuelo, procedimiento que debe ser de pleno conocimiento y dominio por parte de los tripulantes, puesto que de su correcta aplicación depende la senda de planeo y la distancia a recorrer acorde a la tabla de la sección 5, previo cumplimiento de los cinco ítems establecidos por el fabricante.

También se analizó y comprobó que no fueron efectuados los procedimientos de falla de los dos motores, dado a que las hélices no fueron perfiladas y ello contribuyó a aumentar la resistencia al avance y hacer más crítica la condición de planeo de la aeronave hacia un campo despejado.

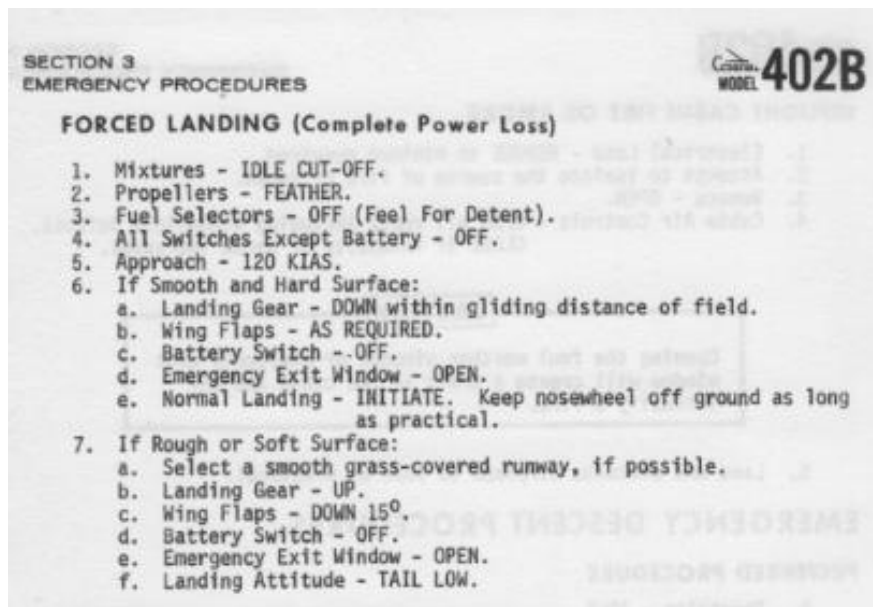
Copia de la Lista de Chequeo del Procedimiento de aterrizaje forzado sin potencia del Cessna C-402B

El fabricante tenía especificado dentro del manual de la aeronave el procedimiento de emergencia que era necesario efectuar cuando se tuviera la pérdida total de potencia en los motores y se requiriera llevar a cabo un aterrizaje forzado. En el mismo procedimiento contemplaba no solo las condiciones que debían tener las palancas de control de mezcla, la posición de las hélices, las selectoras de combustible, los interruptores en cabina y la

Por último, tampoco se hizo el procedimiento contemplado para un aterrizaje forzoso por cuanto los flaps no fueron extendidos, antes de impactar con la red eléctrica, la esquina de la casa en construcción y la secuencia de impactos en tierra.

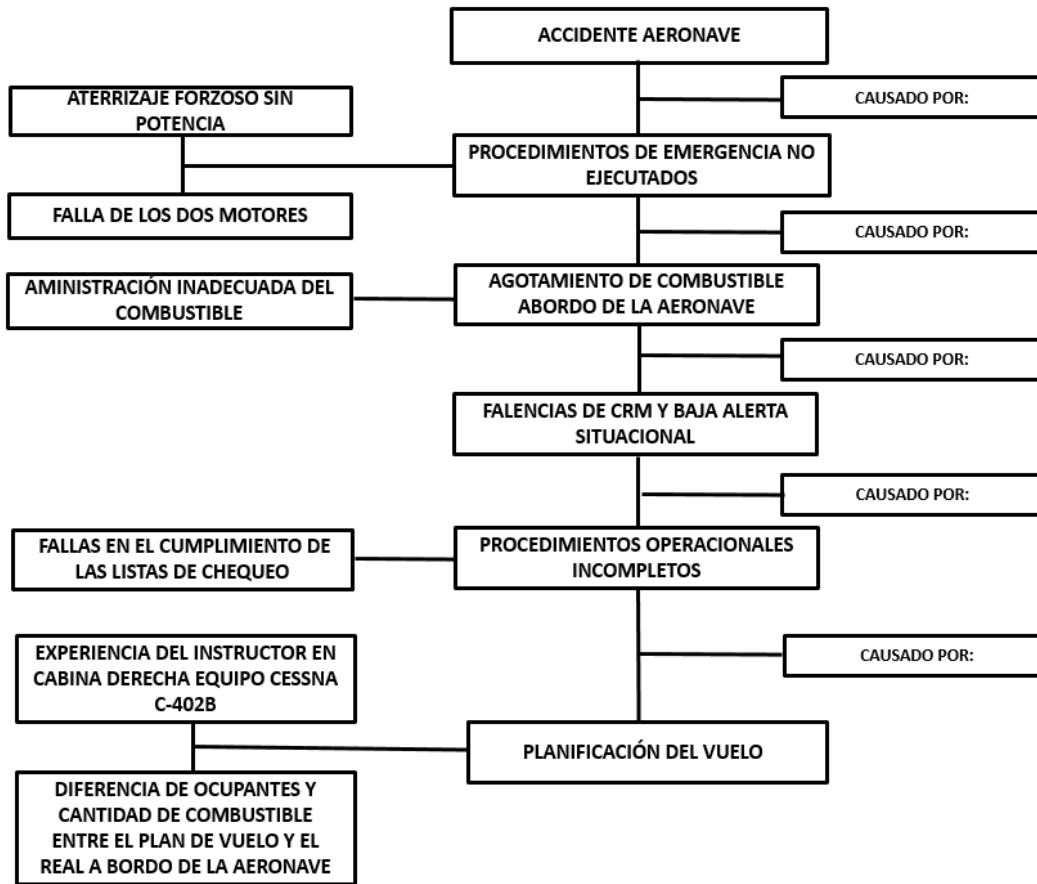
El accidente se presentó además de los factores relacionados con el combustible, a la pérdida de la alerta situacional como consecuencia de un deterioro en la aplicación de las técnicas de CRM, a la comunicación deficiente de los ocupantes, al descuido en el seguimiento de la lectura y verificación de las listas de chequeo, a la no ejecución de los procedimientos de emergencia para la falla de los dos motores, a la escasa experiencia

Aplicación del Modelo Secuencial de Eventos-Causa-Efecto para el análisis del Accidente
