# INFORME FINAL ACCIDENTE

**COL-15-15-GIA**

**Colisión de aeronaves contra terreno montañoso  
Cessna 172S/Cessna150M, Matrículas HK5064G/HK1912G**

**12 de Abril de 2015**

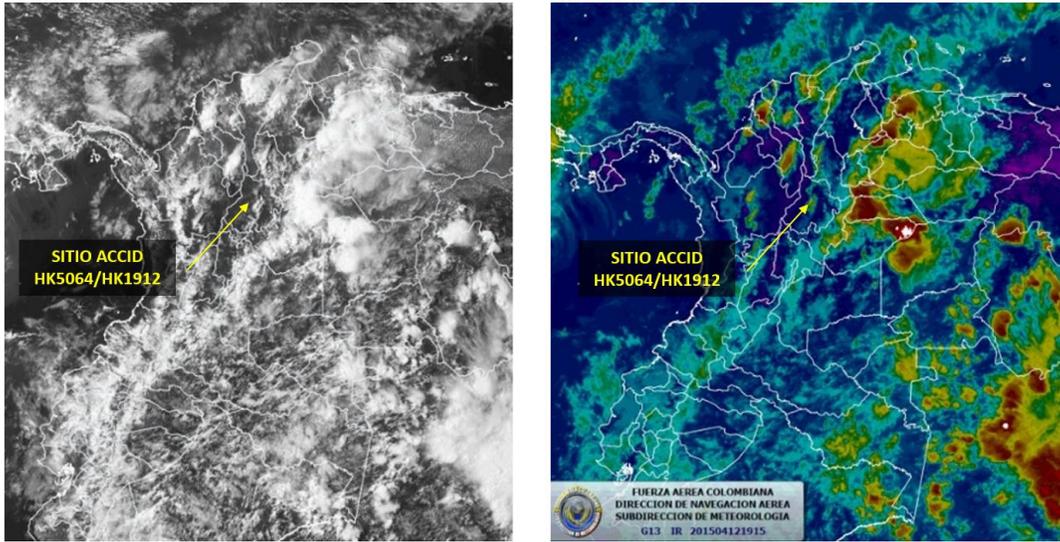
La imagen satelital proporcionada por el Satélite Geoestacionario Operacional de Ambiente (GOES-13), aplicable al área de estudio a las 19:15UTC, mostraba apreciable ingreso de humedad a los Santanderes desde el NE con amplio desarrollo convectivo en laderas de la cordillera oriental.

Condiciones meteorológicas generales en Colombia el día 12 de Abril de 2015 – 19:15UTC  
 Imagen canal Visible (Izquierda) – Imagen canal Infrarrojo (Derecha) – Cortesía: Fuerza Aérea Colombiana

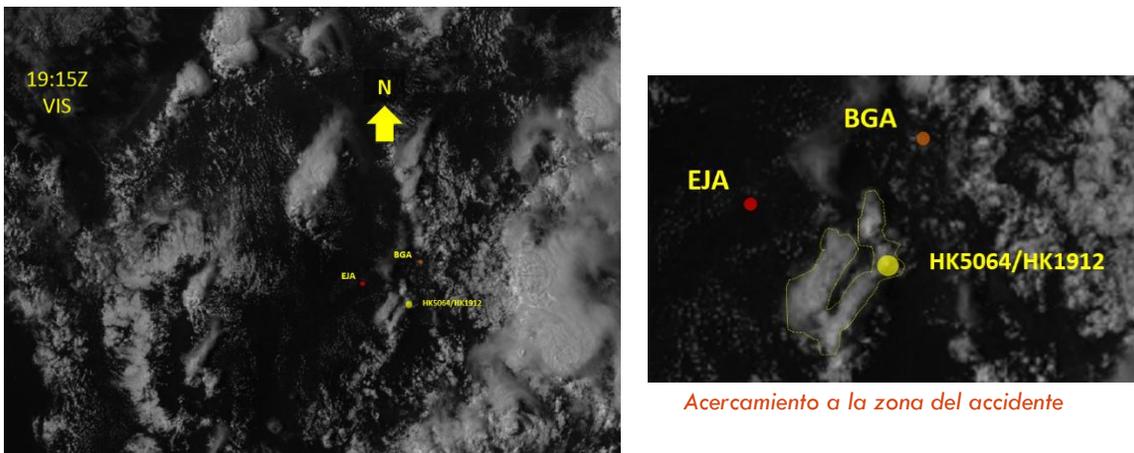
En el área, las condiciones reinantes a la hora del accidente, evidenciaban la presencia de nubosidad a pequeña escala adyacente a la Serranía Los Yariguies. La situación meteorológica en SKEJ y al Sur de dicha estación, evidenciaba condiciones secas con presencia de nubosidad escasa.

Condiciones meteorológicas en el área del accidente 12 de Abril de 2015 – 19:15UTC  
 Imagen en canal Visible de alta resolución – Cortesía: Imagen cruda GOES 13

Se identificó también la presencia de algunos cúmulos en desarrollo adyacente al sitio del accidente y presencia de nubosidad baja asentada en la serranía. El lugar del accidente estaba muy cerca de focos convectivos.

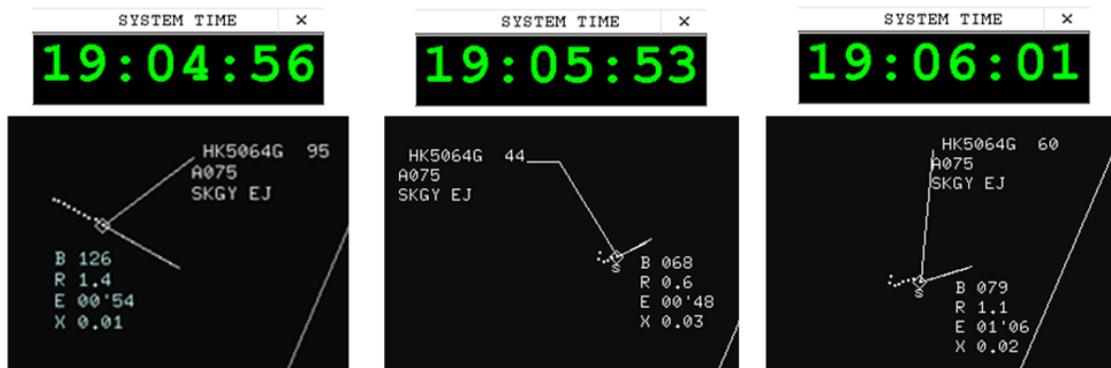
Las últimas trazas obtenidas evidenciaron un vuelo a una altitud de 7500pies y apreciables virajes a la derecha e izquierda previa a la última detección RADAR.

La última traza se registró a las 19:06:01UTC a 7500pies con una velocidad de 60KT y rumbo aproximado de 075°.

Últimas trazas de vuelo registradas – HK5064G

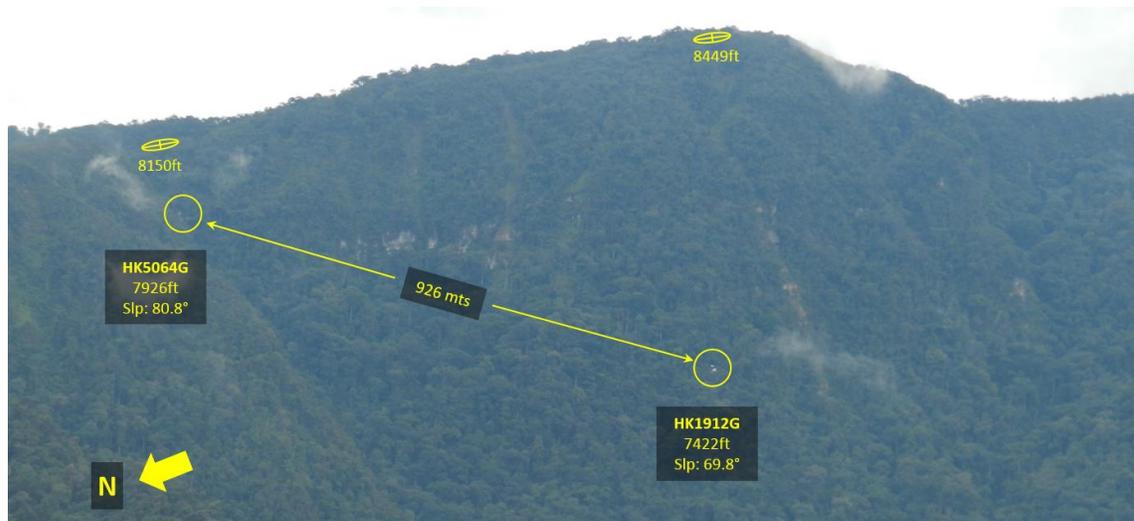
La aeronave HK5064G se encontró impactada a una elevación de 7926pies en terreno rocoso agreste con una pendiente de 80.8°. La elevación máxima vertical desde la posición final de la aeronave correspondía a 8150pies.

El HK1912G yacía a 7422pies de elevación en un terreno semi rocoso con una pendiente de 69.8°. La elevación máxima vertical desde la posición final de la aeronave correspondía a 8449pies. Ambas aeronaves distaban entre si una longitud 926mts.

*Localización, elevaciones y distancias de la posición final de los restos HK5064G y HK1912G*

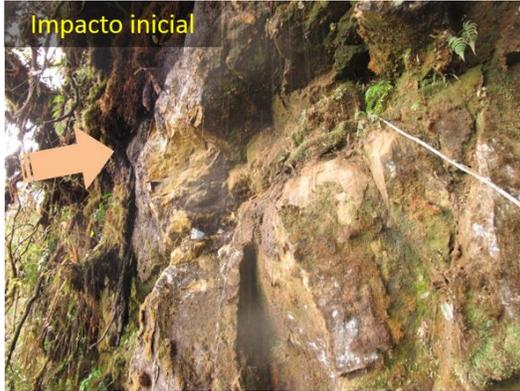
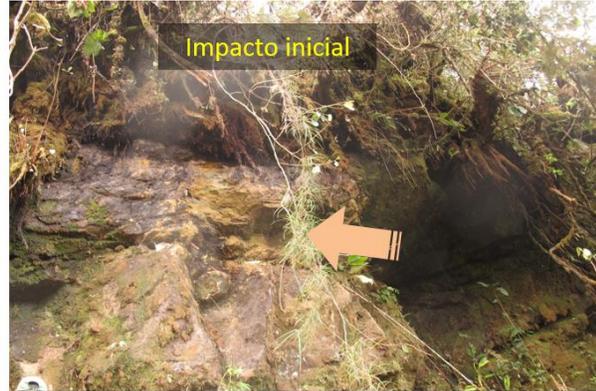
El punto inicial de impacto correspondía a una pared vertical rocosa que exhibía rastros de la sección del spinner (núcleo) de la hélice. En el lugar del primer impacto se evidenció también la interacción de la sección de los bordes de ataque de ambos planos contra el terreno rocoso con rastros de pintura y abrasión en la roca.

*Perfil rocoso donde se produjo el impacto de la aeronave HK5064G  
Izquierda – Vista lateral para apreciar la inclinación / Derecha – Vista frontal del perfil rocoso*

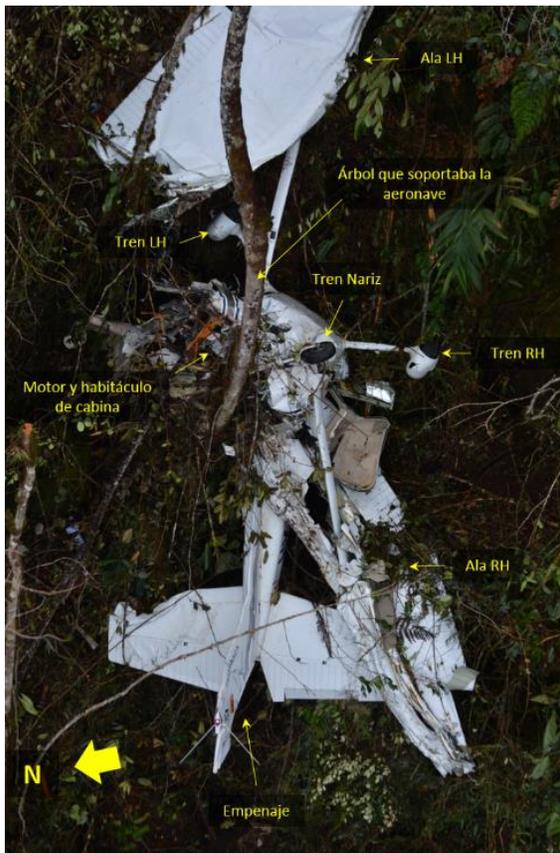
*Identificación y localización de los restos*

Después del impacto inicial y desaceleración súbita, la aeronave se deslizó cuesta abajo un aproximado de 35mts hasta ser detenida por un árbol que impidió prolongar el deslizamiento cuesta abajo de la aeronave.

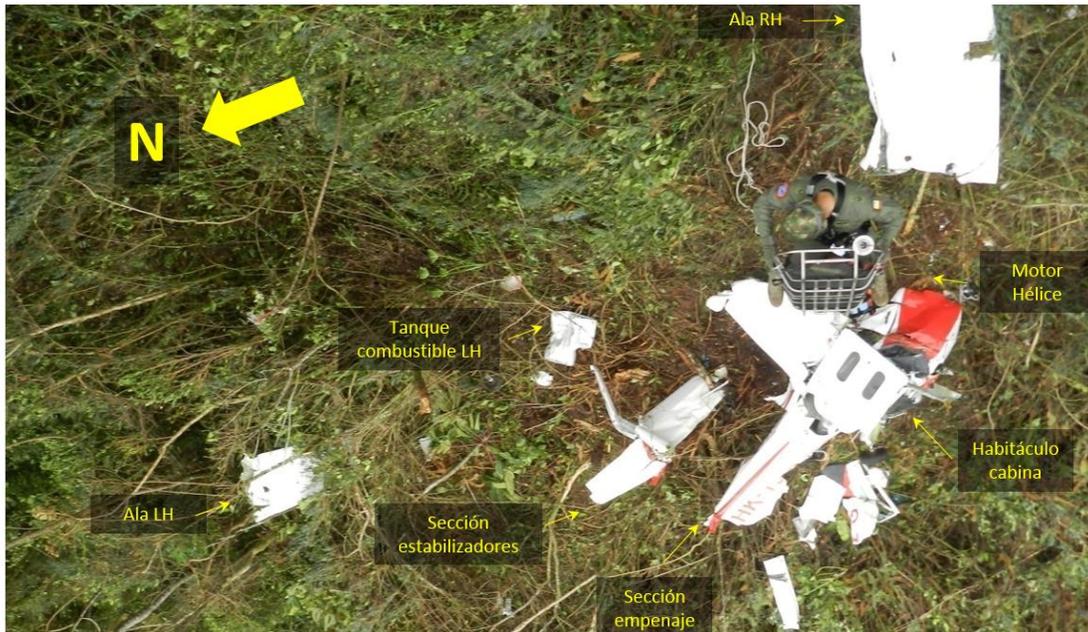
La aeronave impactó el perfil montañoso con un rumbo aproximado de 072° en actitud de ascenso y apreciable alabeo hacia la izquierda. Toda la energía de la colisión fue absorbida en gran cantidad por la sección ventral de la aeronave y planos. Después de la colisión contra el terreno la aeronave se deslizó cuesta abajo aproximadamente 5mts hasta detenerse con rumbo final de 140°.

La colisión produjo la separación de media sección del plano izquierdo que quedó ubicada cuesta abajo 5mts de la final posición de la aeronave. El plano derecho fue desprendido desde la raíz quedando cuesta arriba de la posición final aproximadamente 3mts. La sección de los estabilizadores se desprendió al fuselaje por impacto quedando a 2,8mts a la izquierda, adyacente a la posición final de la aeronave.

*Identificación y localización de los restos aeronave HK1912G*

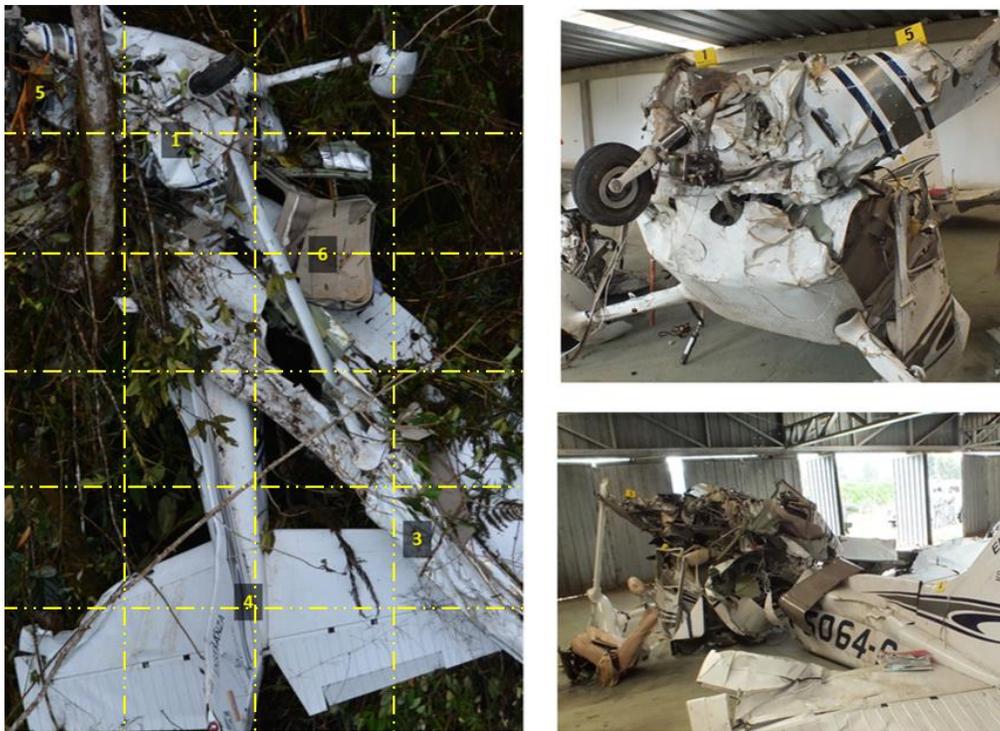
*Identificación de partes (izquierda) y reconstrucción de restos (derecha) aeronave HK1912G*

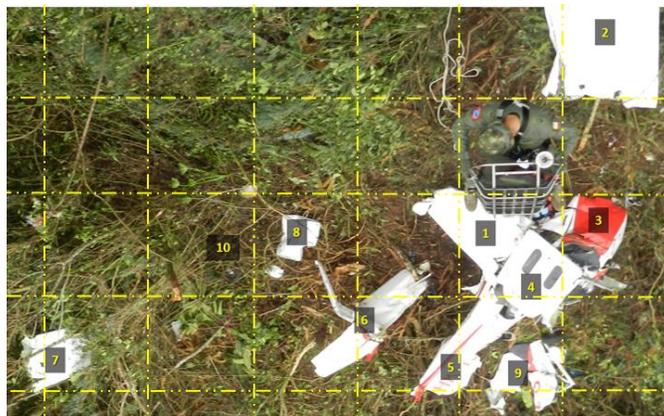
*Identificación de partes principales aeronave HK1912G*

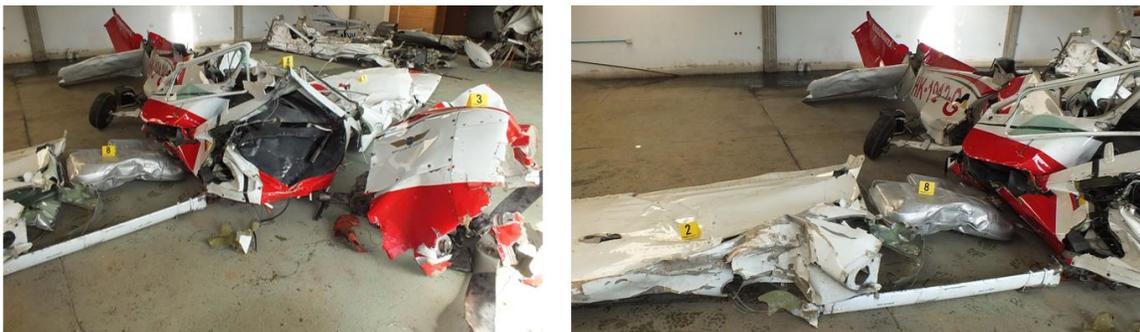
*Reconstrucción in-situ tras identificación de restos aeronave HK1912G*

4. No se evidenciaron características en las superficies de control y fuselaje trazas de fuego en vuelo ni fugas de fluidos (aceite, combustible, fluido hidráulico) en vuelo.

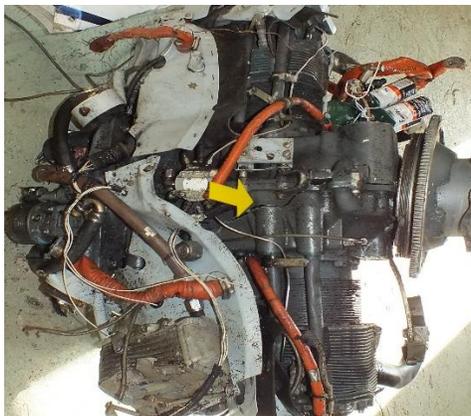
El motor LYCOMING IO-360-L2A se encontró parcialmente unido a la bancada de la aeronave con prominente deformación en sus soportes. Visualmente se observó el rompimiento de la parte superior del cárter de potencia, con la hélice unida al flanche del cigüeñal, sin desprendimiento de los cilindros. El rompimiento del cárter es una evidencia clara de la energía disipada durante la colisión y característica del impacto frontal con la superficie del terreno.

*Vista superior del motor LYCOMING IO-360-L2A instalado en la aeronave HK5064G*

- Los accesorios instalados en el motor no presentaron falla visual y los mismos se encontraban operativos al momento del accidente.
- El motor se encontró con buena lubricación en sus componentes. El cárter de aceite no reveló presencia de limallas.
- No se evidenció la operación irregular de los componentes dinámicos del motor ni producción de altas temperaturas internas.
- El motor se encontró operando adecuadamente al momento del accidente y no se encontraron vestigios de inoperatividad durante la colisión.

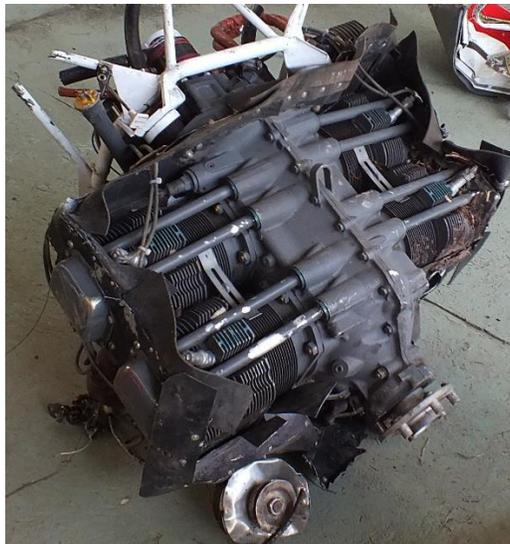
El motor LYCOMING O-320-E2A instalado en la aeronave HK1912G se encontró en gran manera íntegro con visible separación a la bancada. Todos sus accesorios se encontraron acoplados sin muestras de fugas aparentes. No presentaba rompimiento del cárter de potencia y todos sus cilindros se encontraban acoplados al motor sin presentar deformación por el impacto. La parte inferior del motor presentaba deformaciones producto de la dinámica de impacto. La hélice presentó desprendimiento al flanche del cigüeñal.

*Vista superior del motor LYCOMING O-320-E2A instalado en la aeronave HK1912G*

- Los accesorios instalados en el motor se encontraron completos y mostraron una operación normal sin fallas aparentes que limitaran su funcionamiento.
- El desensamble del motor reveló buena lubricación en sus componentes internos y en el cárter de aceite no se encontraron indicios de limallas.
- No se evidenció la operación irregular de los componentes dinámicos del motor ni producción de altas temperaturas internas.
- El motor se encontró operando adecuadamente al momento del accidente y no se encontraron vestigios de inoperatividad durante la colisión.

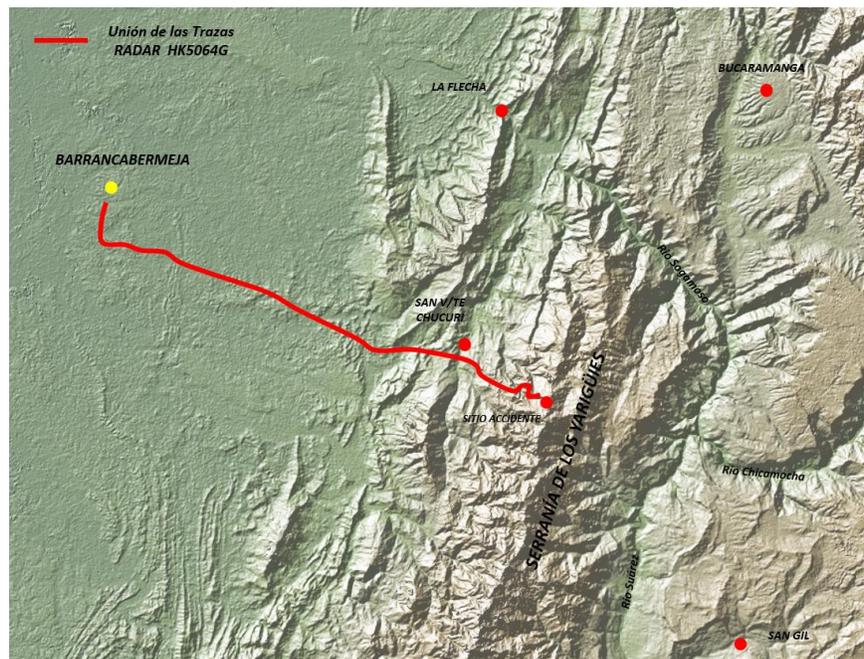
Las trazas recuperadas fueron útiles para realizar el seguimiento al vuelo desde SKEJ hasta la última detección RADAR. Dichas trazas fueron georeferenciadas minuto a minuto creando una trayectoria de vuelo que se caracterizó por un viraje inmediato por la izquierda una vez se realizó el despegue. Las trazas continuaron con un rumbo aproximado entre los 120°, 090° y 110° y una altitud máxima que alcanzó los 7598 pies cerca a la población de San Vicente de Chucuri. Las últimas trazas evidenciaron virajes hacia la izquierda y hacia la derecha hasta producirse la pérdida de visualización RADAR.

Trayectoria de vuelo HK5064G de acuerdo a Trazas RADAR

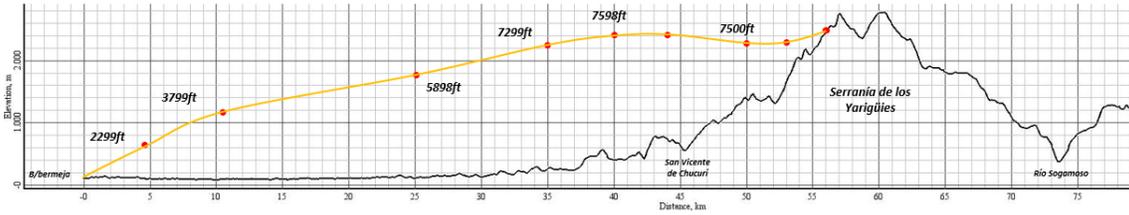
*Perfil de vuelo según trazas RADAR HK5064G*

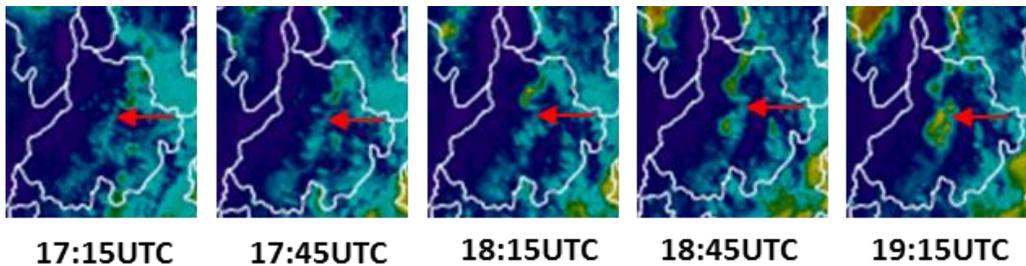
Observando las condiciones a las 17:15UTC, la zona del accidente presentaba pequeñas formaciones de nubosidad baja que a lo largo del tiempo fueron evolucionando hasta evidenciarse núcleos convectivos acompañados de prominente nubosidad baja y media en el área del accidente (19:15UTC) que se encontraba acentuada sobre la Serranía los Yarigüies.

*Evolución de las condiciones meteorológicas en el área del accidente (flecha en rojo)*

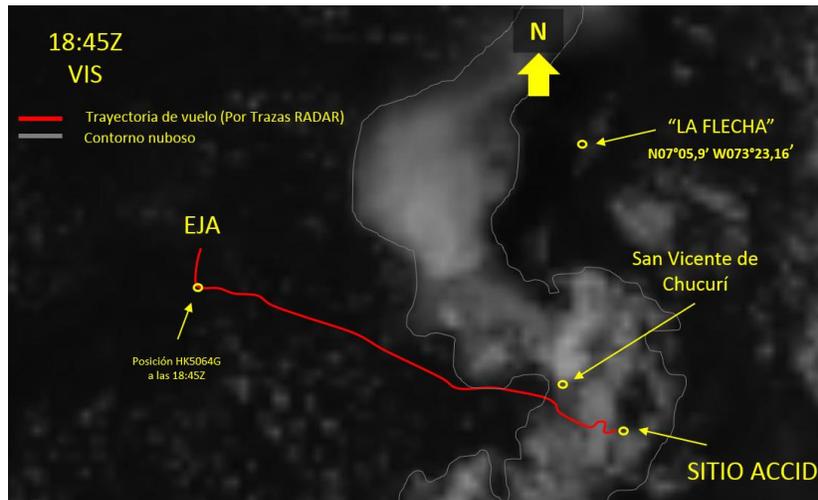
*Situación meteorológica a las 18:45UTC vs Trayectoria de trazas RADAR*

A las 18:45Z, la aeronave se encontraba iniciando el viraje por la izquierda y era apreciable la presencia de nubosidad sobre la zona del accidente. La investigación no pudo determinar la razón fehaciente del por qué el instructor solicitó el desvío hacia el E por condiciones meteorológicas, si era prácticamente evidente que las imágenes satelitales mostraban escasa nubosidad al S, y la escuadrilla No. 3 relató tener condiciones adecuadas para la operación segura VFR. Quizá una de las razones más probables por las cuales se inició el vuelo hacia el Este se relacionan a que el instructor solía evitar tomar la ruta al S.

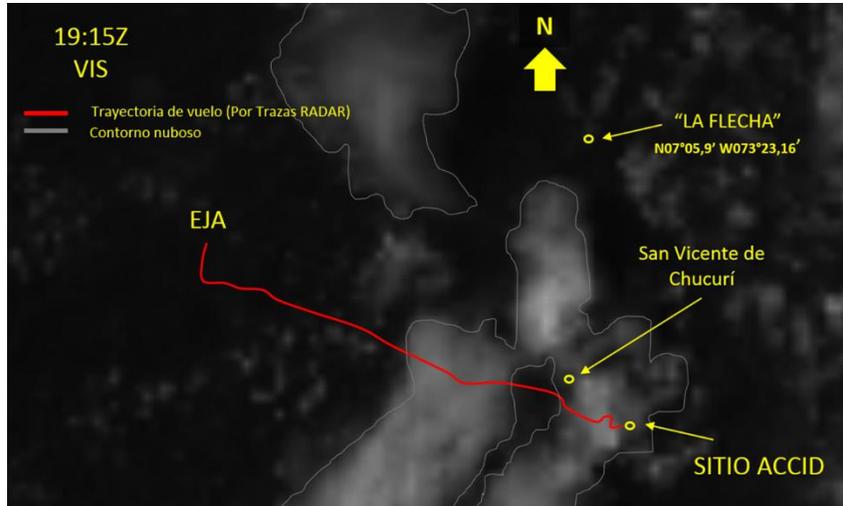
Situación meteorológica a las 19:15UTC vs Trayectoria de trazas RADAR

A las 19:15UTC las condiciones de nubosidad en el área del accidente persistían y aumentaron en evolución. Al S de SKEJ, las condiciones continuaban óptimas para el vuelo VFR.

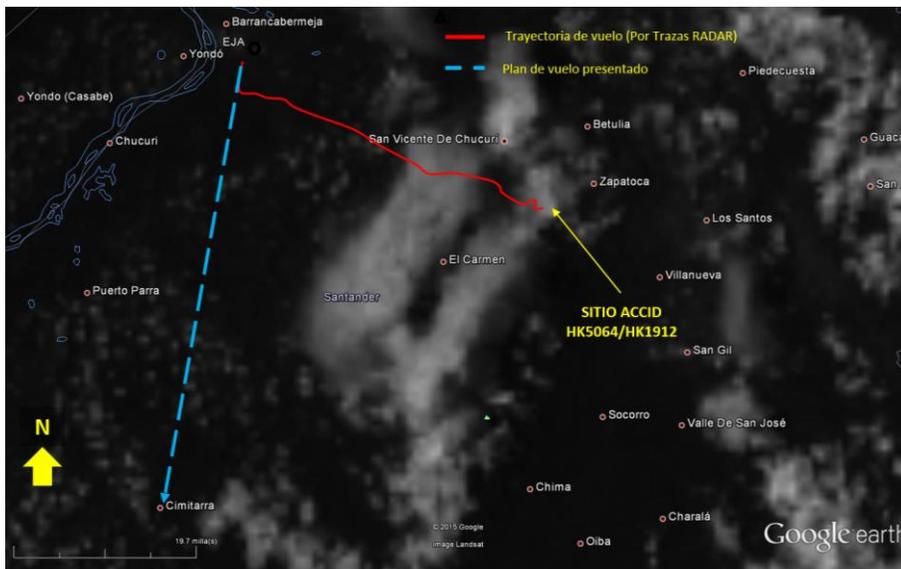
Ruta plan de vuelo presentado por escuadrilla (azul) vs Ruta de vuelo realizada por la escuadrilla (rojo)

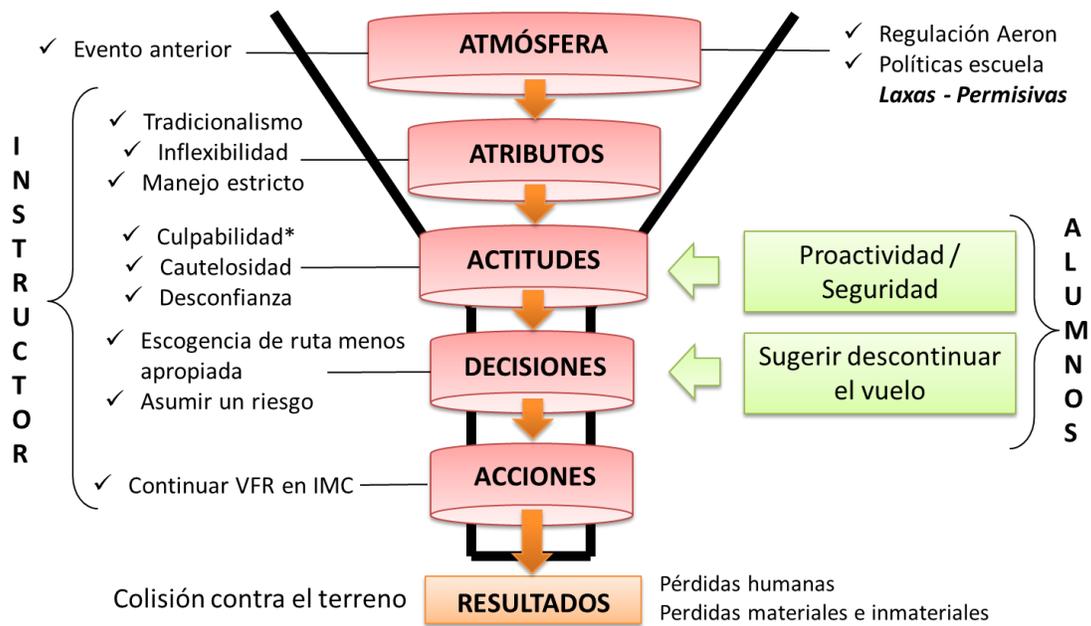
Modelo HFFM aplicado al accidente aéreo HK5064G/HK1912G

Dentro de la información factual recopilada se observó que la **atmósfera** organizacional en la que se constituyó el accidente se encontraba en un entorno laxo, donde las Regulaciones Aeronáuticas existentes y las Políticas del centro de instrucción, permitían la realización de chequeos de vuelo a instructores y alumnos sin evaluarse el vuelo por instrumentos (IFR) en un contexto de vuelo real, dado que dichos chequeos y proeficiencias eran válidos a evaluarse a través de los simuladores estáticos.
