INFORME FINAL ACCIDENTE

COL-15-46-GIA

**Pérdida de control después del despegue
por inadecuado peso y balance**

Cessna 402B, Matrícula HK4981G

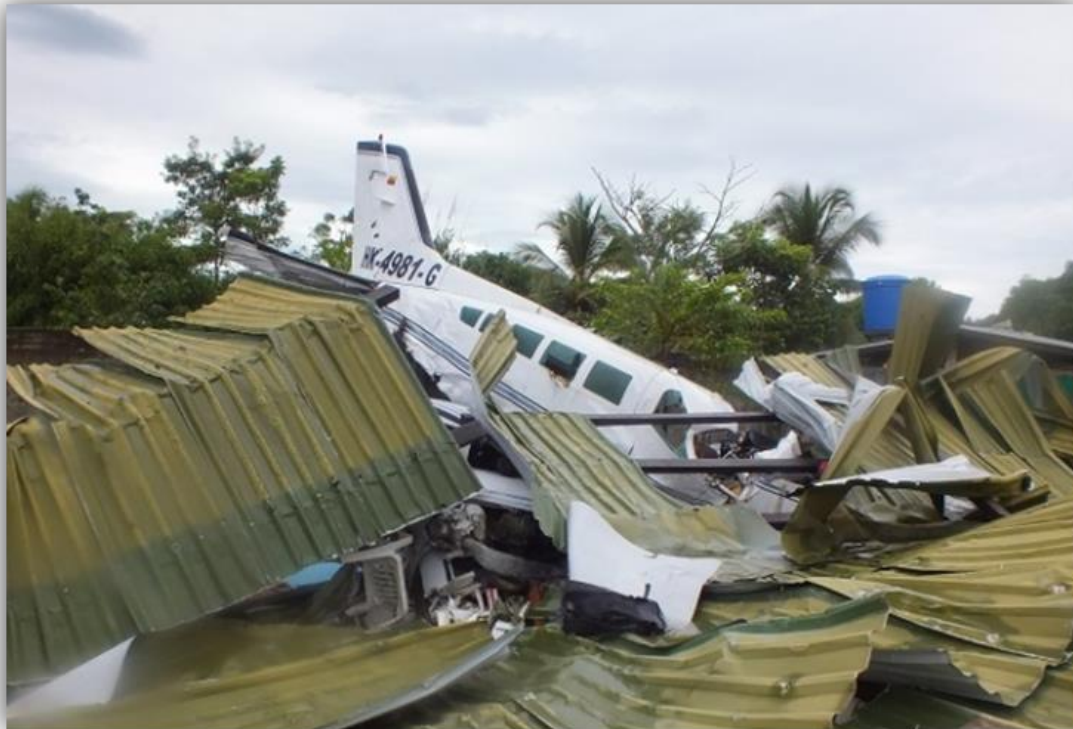
La aeronave presentó daños estructurales mayores. El fuselaje se encontró con daños de compresión y torsión ocasionados por la dinámica del impacto y destrucción del 85% de la estructura de su lado izquierdo, fractura de la punta de sus dos planos, desprendimiento del motor derecho, del estabilizador vertical y destrucción de la cabina de Pilotos entre otros.

Fotografía No. 1: Estado final de la aeronave HK4981G

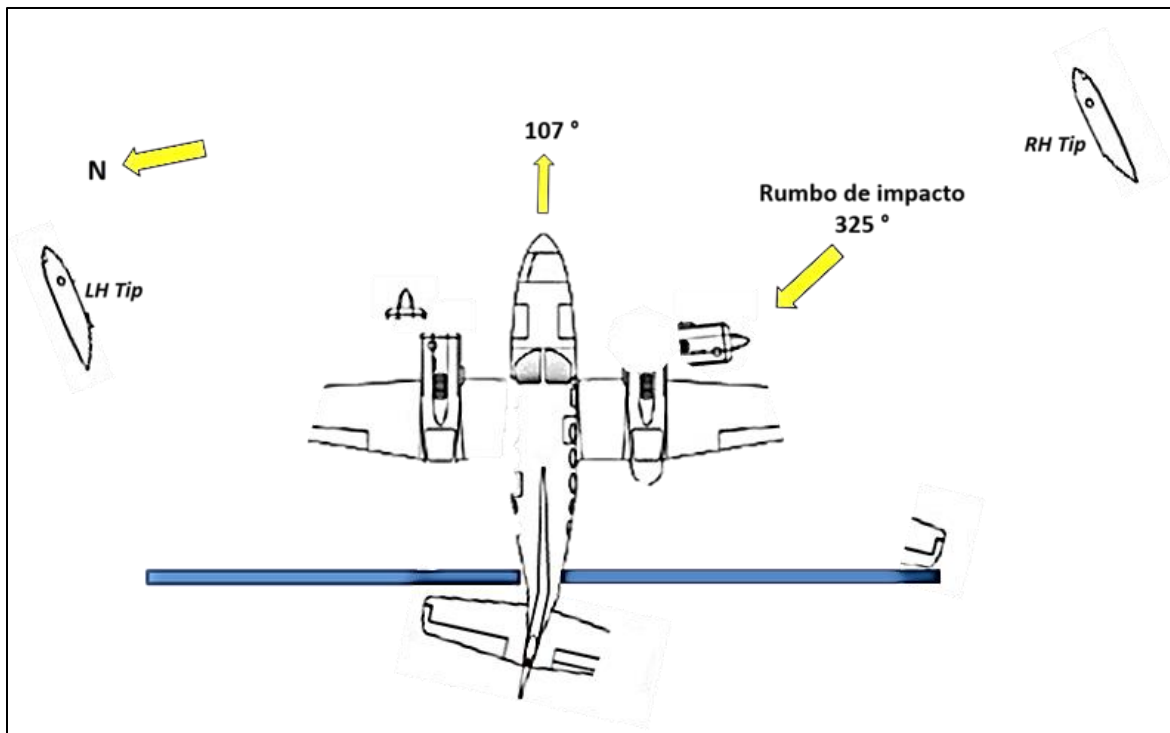
En la inspección inicial de campo se evidenció que la aeronave impactó a aproximadamente 700 metros de la cabecera de la pista 17 con un rumbo aproximado de 325° , un ángulo leve de descenso, y baja velocidad; el impacto se produjo en el perímetro urbano del municipio, afectando el techo y la estructura de una construcción ubicada en el barrio Miramar.

El fuselaje de la aeronave se encontró sobre el techo colapsado de la construcción, con parte del fuselaje posterior sobre la pared de la vivienda contigua y la sección frontal (cabina de Pilotos) bajo los escombros; parte de las vigas de madera que sostenían el techo destruyeron el 70% del fuselaje izquierdo; adicionalmente, se hallaron evidencias de marcas producidas por los tendidos eléctricos adyacentes al área del impacto en diferentes partes de la estructura de la aeronave.

Figura No. 2: Distribución final de los restos de la aeronave

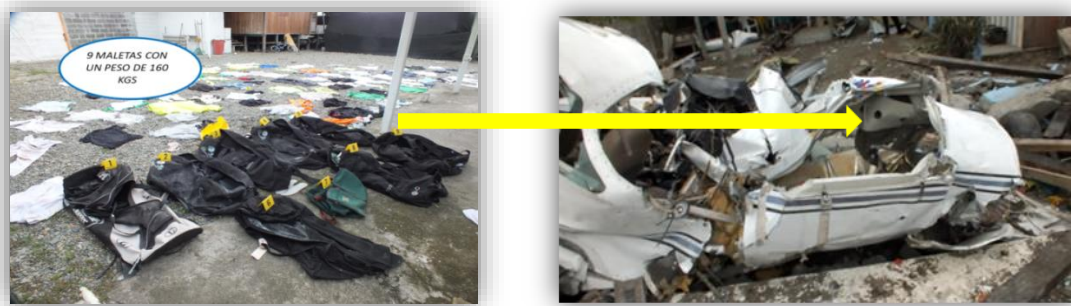
Un total de 9 maletas en el compartimiento de nariz de la aeronave con pertenencias personales y elementos deportivos de los ocupantes de la misma, las cuales evidenciaron un peso aproximado de 160 kilogramos (352 Libras).

Fotografías No. 2 y 3: Maletas de los ocupantes y bodega de nariz de la aeronave

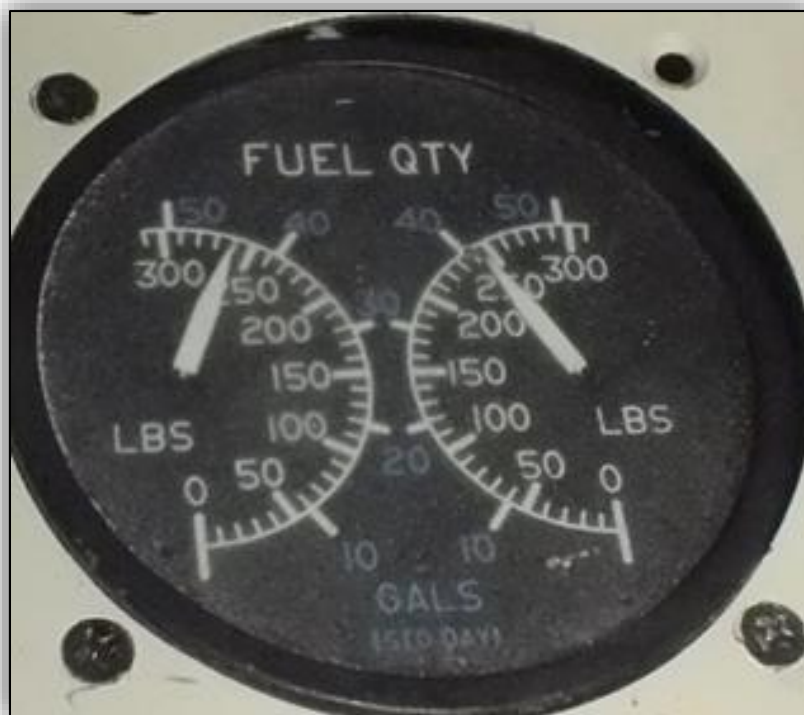
El indicador de combustible izquierdo se encontró con una marcación de 260 libras (41.6 galones) y el indicador derecho con una marcación de 250 libras (40 galones); en las celdas principales de combustible se encontró una cantidad de combustible remanente equivalente al de los indicadores; se encontraron evidencias de combustible en la superficie sobre la cual quedó el tanque auxiliar izquierdo, el cual se desprendió del plano al momento del impacto.

Fotografía No. 4: Indicador de combustible de la aeronave

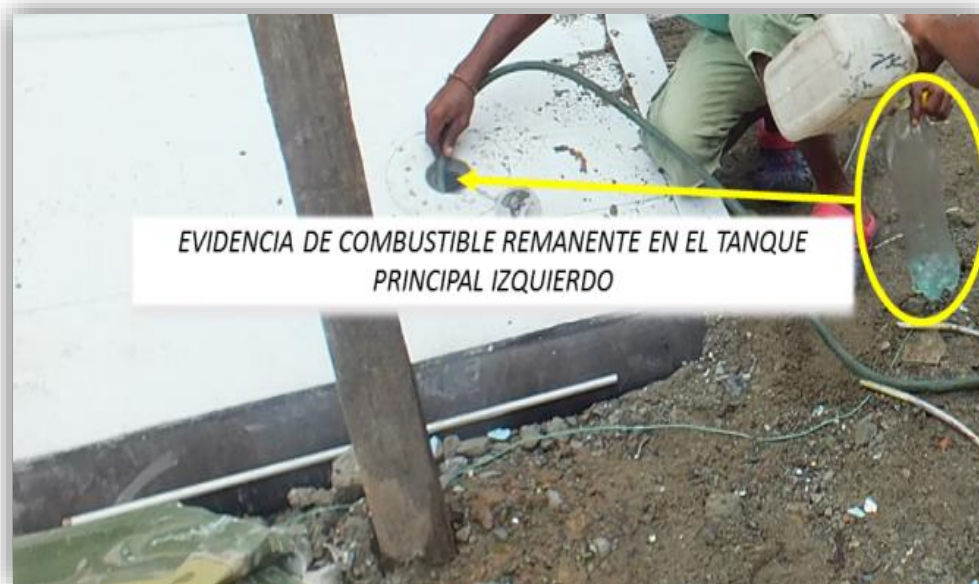
Fotografía No. 5: Remanente de combustible drenado del plano izquierdo

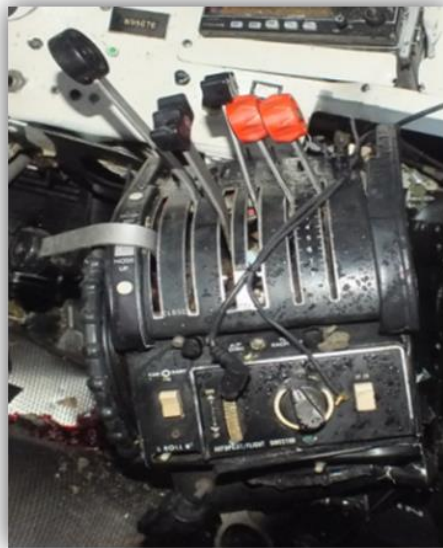
En la cabina, el pedestal central se halló doblado hacia la izquierda con las palancas de condición totalmente adelante. La palanca de paso de la hélice izquierda ligeramente atrás, con respecto a la derecha, y la palanca de potencia del motor izquierdo doblada hacia la izquierda a medio recorrido y la palanca del motor derecho completamente adelante. Los indicadores de los compensadores se encontraron en posición neutral y tanto los indicadores de los flaps como el tren de aterrizaje se encontraron en la posición retraídos.

Fotografía No. 6: Pedestal central de la aeronave

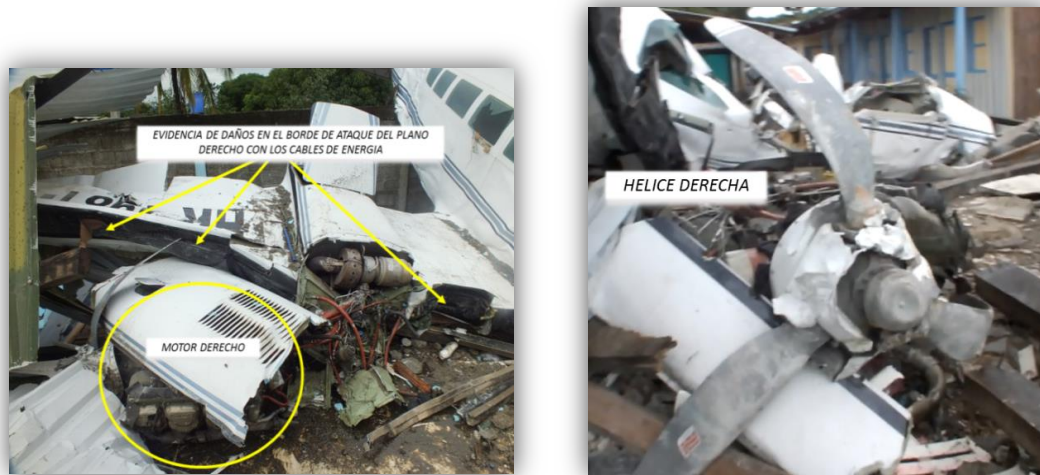
El plano derecho de la aeronave presentó daños en su borde de ataque con evidencias de marcas en sentido de recorrido horizontal. El motor quedó separado de su bancada y unido al fuselaje por algunas mangueras y arneses eléctricos; la hélice del motor se encontró acoplada, con las tres (3) palas dobladas hacia atrás y ligeramente en dirección opuesta al sentido de rotación.

Fotografías No. 7 y 8: Motor derecho y hélice

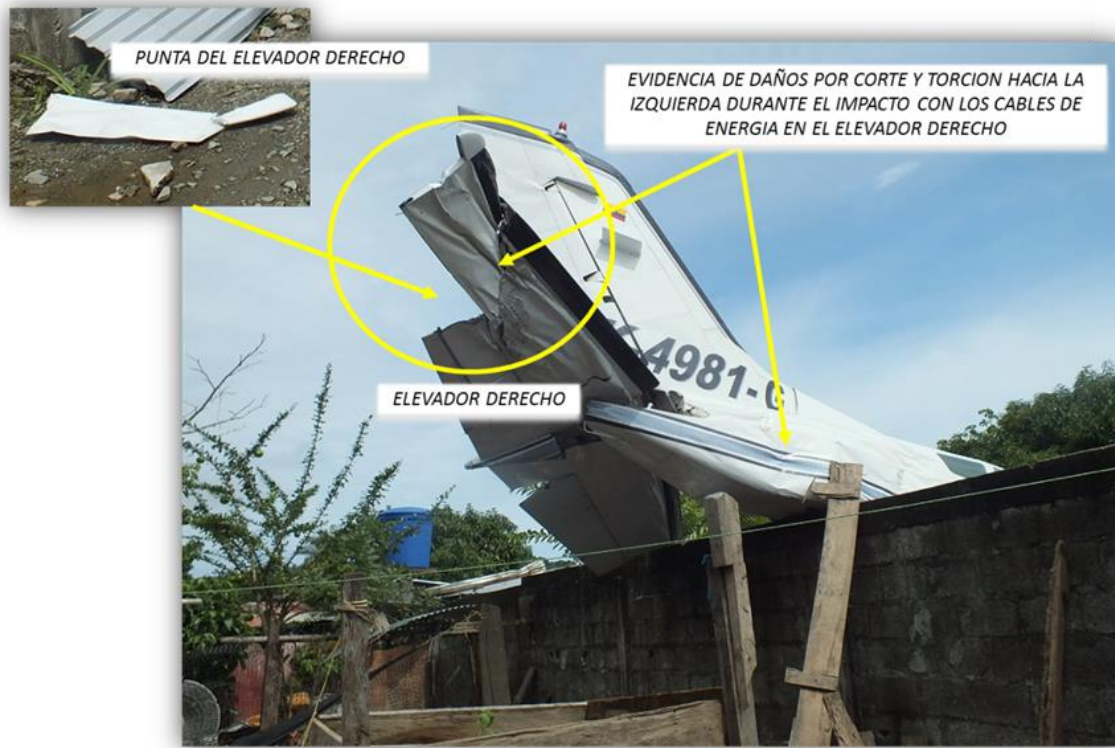
En la parte posterior del fuselaje se evidenció deformación del cono de cola y del empenaje hacia la izquierda, corte en el elevador derecho con evidencias de entrada y salida y desprendiendo la punta del mismo, la cual se ubicó aproximadamente a 10 metros de la aeronave.

Fotografía No. 9: Estado final del fuselaje posterior y elevador horizontal

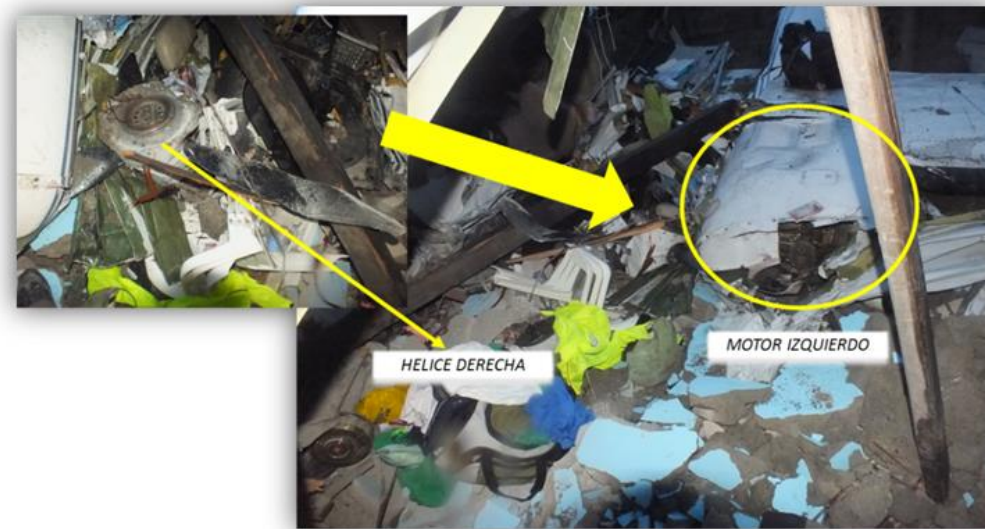
El motor izquierdo se encontró unido al plano en su bancada, sin la hélice, la cual estaba aproximadamente a un metro al lado derecho del motor, con las tres palas acopladas al núcleo dobladas ligeramente hacia atrás y en contra del sentido de rotación con evidencia de daños en el borde de ataque de las mismas.

Fotografías No. 10 y 11: Motor izquierdo y hélice

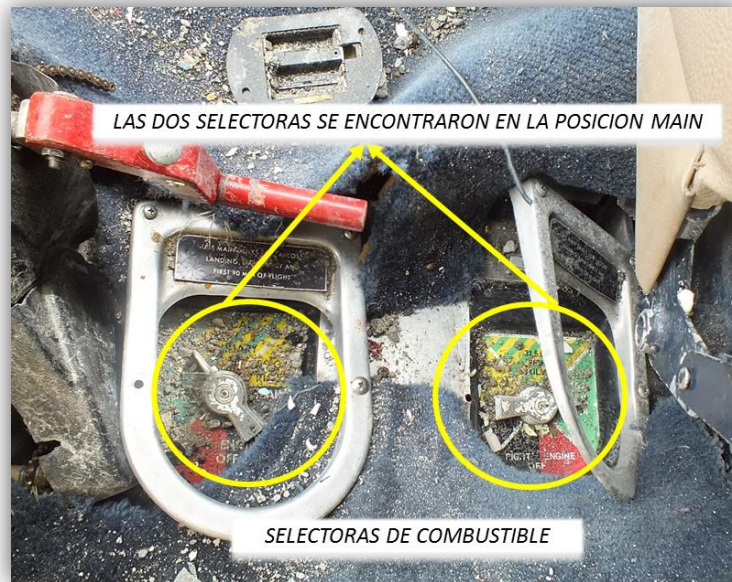
La selectora de combustible derecha se encontró en la posición MAIN, que corresponde al tanque principal derecho de la aeronave y la selectora izquierda se encontró en MAIN ligeramente en transición hacia la posición AUXILIARY que corresponde al tanque auxiliar izquierdo.

Fotografía No. 12: Selectoras de combustible

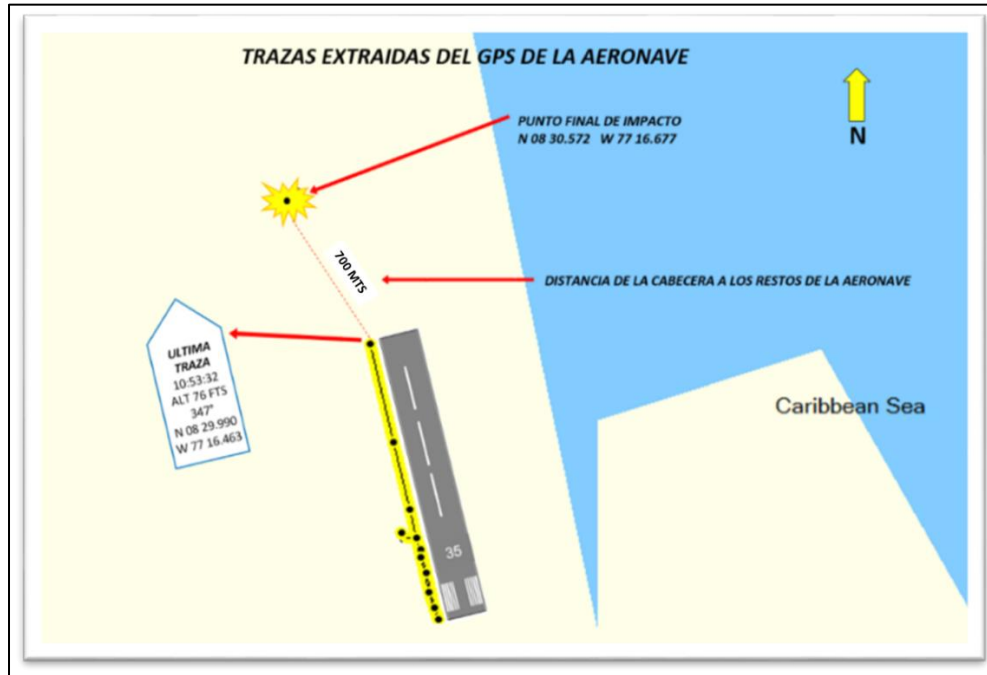
Una vez efectuado el peso y balance de la aeronave, se evidenció que esta salió a vuelo con un peso superior al máximo establecido por el fabricante, debido a la acción del **EFFECTO SUELO**, generado durante su carrera de despegue, el cual le permitió un aumento de la sustentación; una vez dejó esta condición, la aeronave no logró la velocidad necesaria de ascenso, debido al sobrepeso y al desplazamiento del centro de gravedad por fuera de los límites, afectando el rendimiento aerodinámico mínimo requerido.

Figura No. 6: Trazas GPS aeronave HK4981G

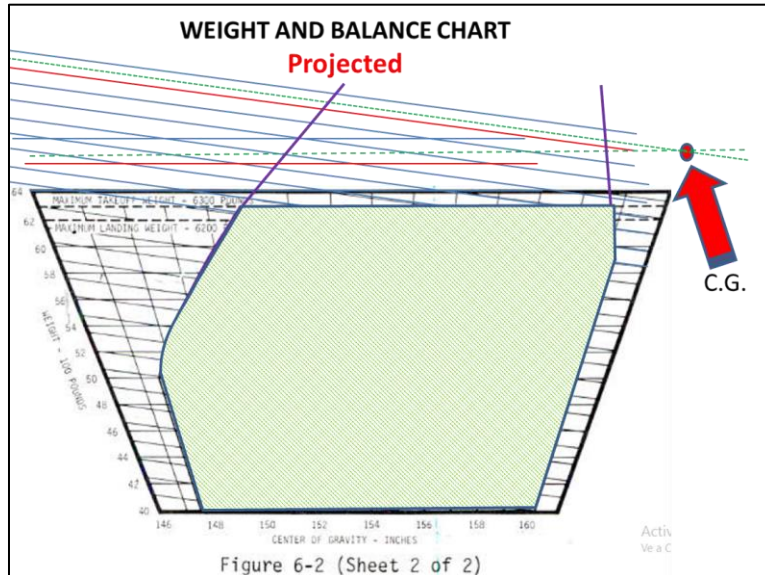
Al ingresar los datos de peso y balance anotados a la carta de cálculo del centro de gravedad, la ubicación del mismo queda proyectado por fuera de la carta, lo que indica que la aeronave estaba cargada erróneamente, ya que su centro de gravedad estaba en la estación 163,90 pulgadas, por fuera de los límites.

**Figura No. 9: Carta del Centro de Gravedad (C.G.).
Evidencia que la aeronave se encontraba fuera de los límites de C.G.**
