# INFORME FINAL ACCIDENTE

**COL-15- 53- GIA**  
**Salida Lateral de Pista**  
**Piper PA 28-181-Matrícula HK5082G**  
**11 de diciembre de 2015**  
**Armenia -Quindío – Colombia**

<b>Aeronave:</b>	Piper PA 28-181, HK5082G
<b>Fecha y hora del Accidente:</b>	11 de diciembre de 2015, 10:51 HL
<b>Lugar del Accidente:</b>	Aeropuerto el EDEN de Armenia (QUINDIO)
<b>Tipo de Operación:</b>	Entrenamiento
<b>Propietario:</b>	Academia Antioqueña de Aviación
<b>Explotador:</b>	Academia Antioqueña de Aviación
<b>Personas a bordo:</b>	01 (Alumno)

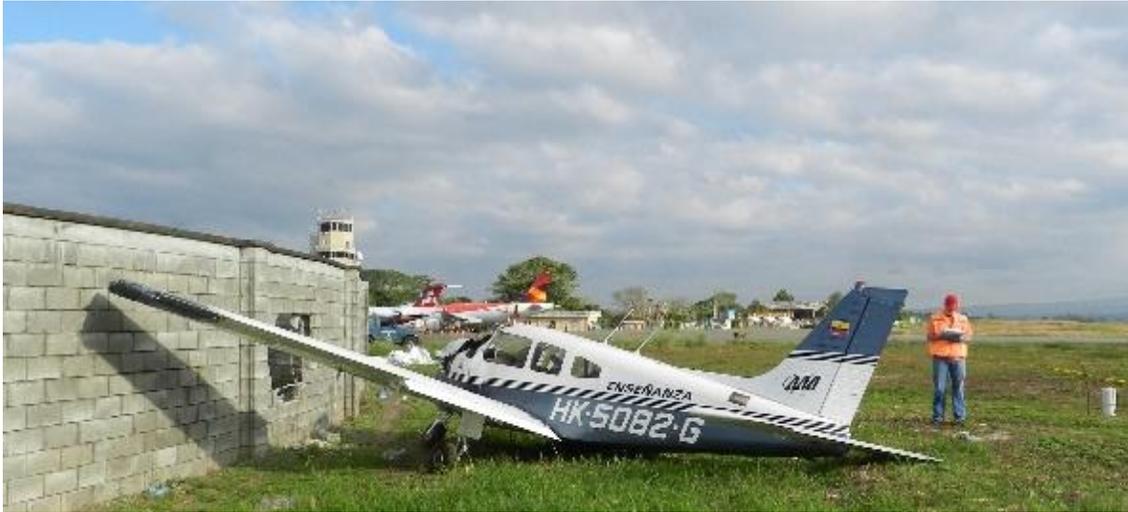
Fotografía No. 1: Escena general del accidente

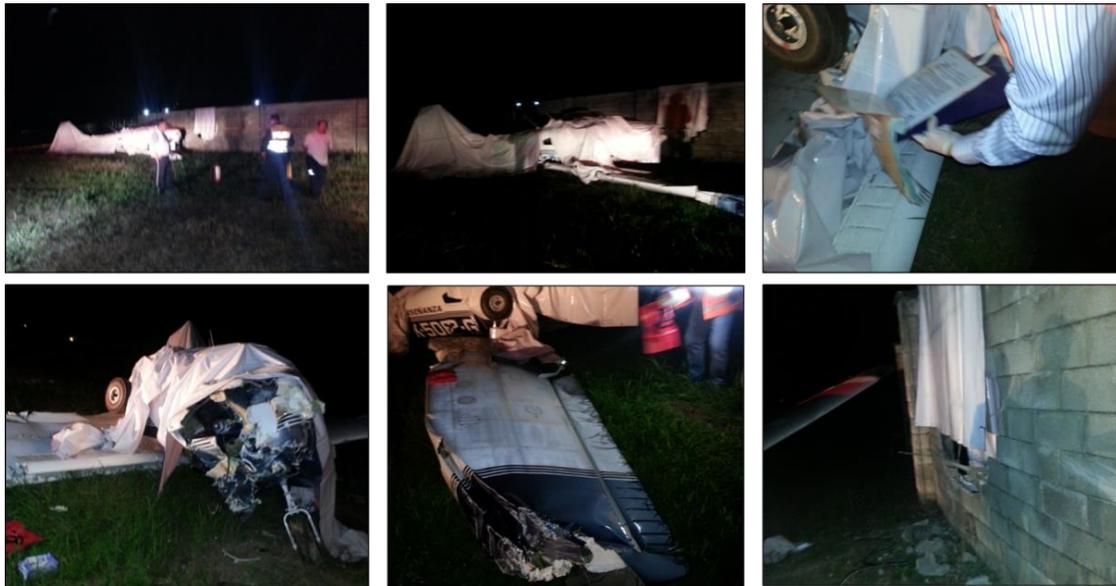
Fotografía No. 2: Imágenes de acciones iniciales nocturnas del GRIAA

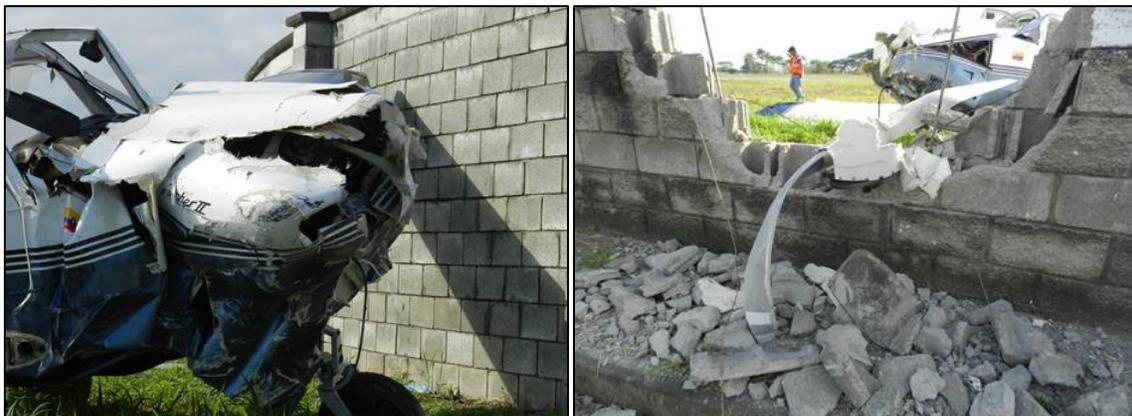
El HK5082G presentó daños de consideración por impacto contra el muro, en el motor; la hélice resultó destruida, el plano derecho se desprendió desde la raíz; se afectaron también el fuselaje y el estabilizador horizontal y hubo daños en la cabina de pilotaje.

Fotografía No. 3: Impacto frontal contra el muro

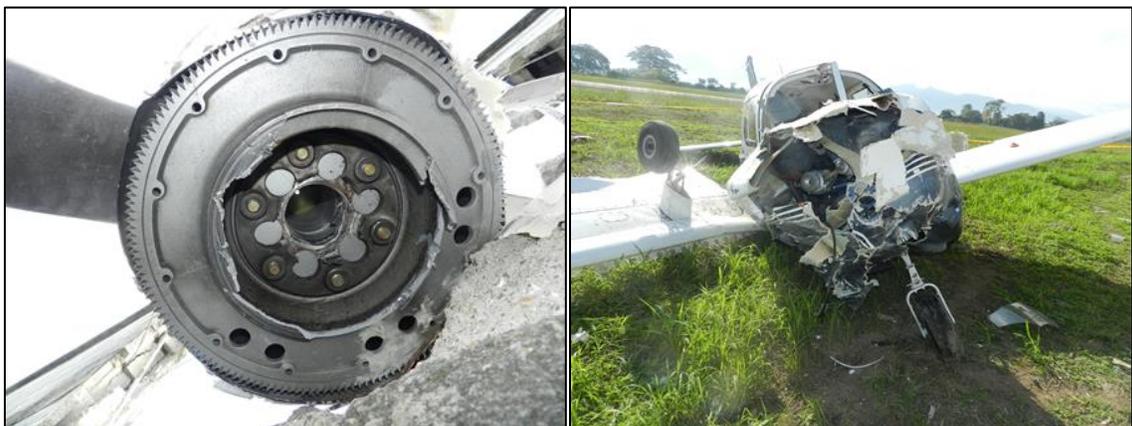
Fotografías No. 3 y 4: Daños en el motor y parte frontal de la aeronave

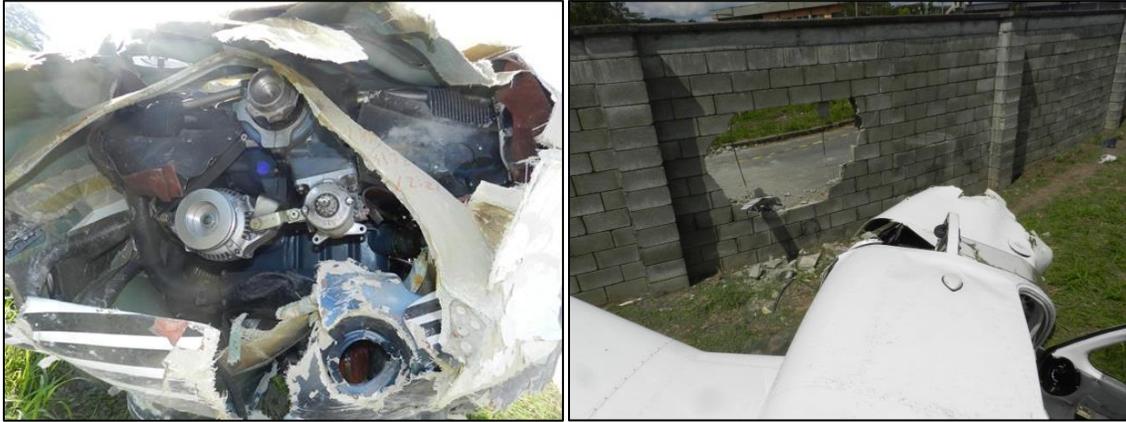
Fotografías No. 4 y 5: Daños en hélice y motor.

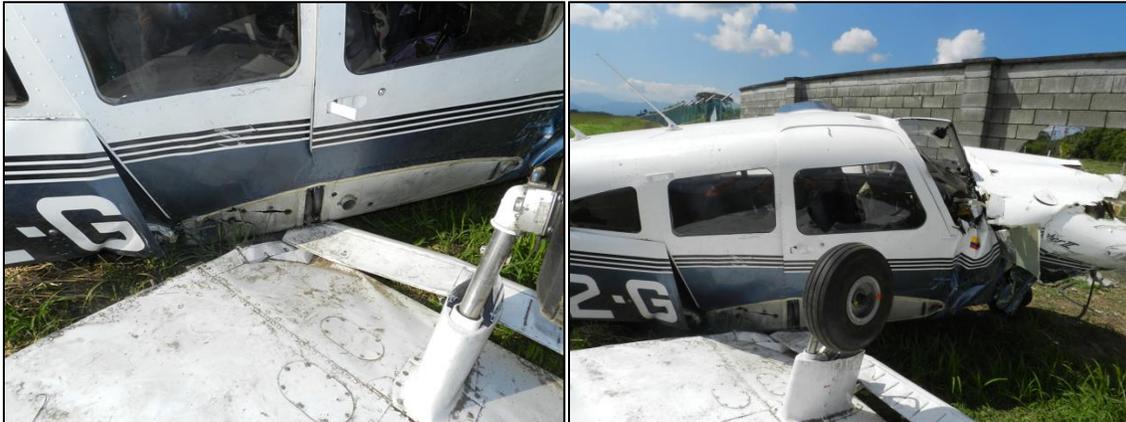
Fotografías No. 6 y 7: Daños en fuselaje y planos.

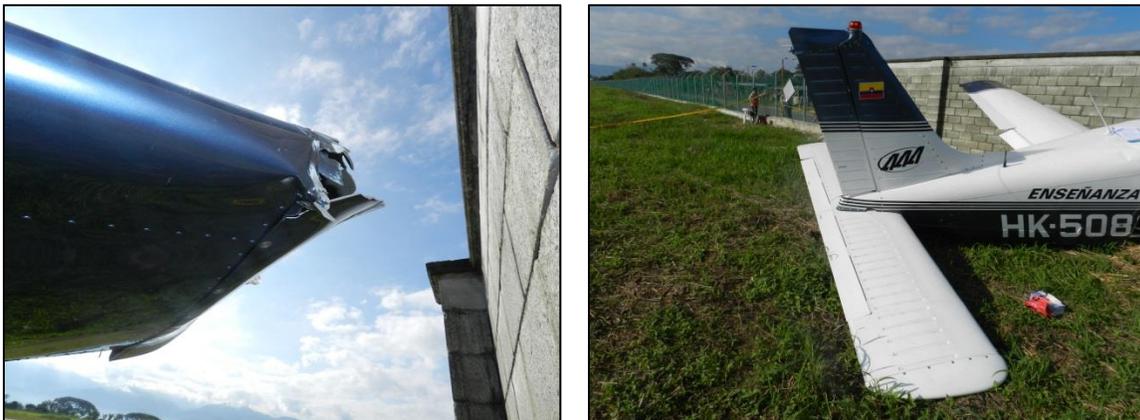
Fotografías No. 8 y 9: Daños en planos y estabilizadores.

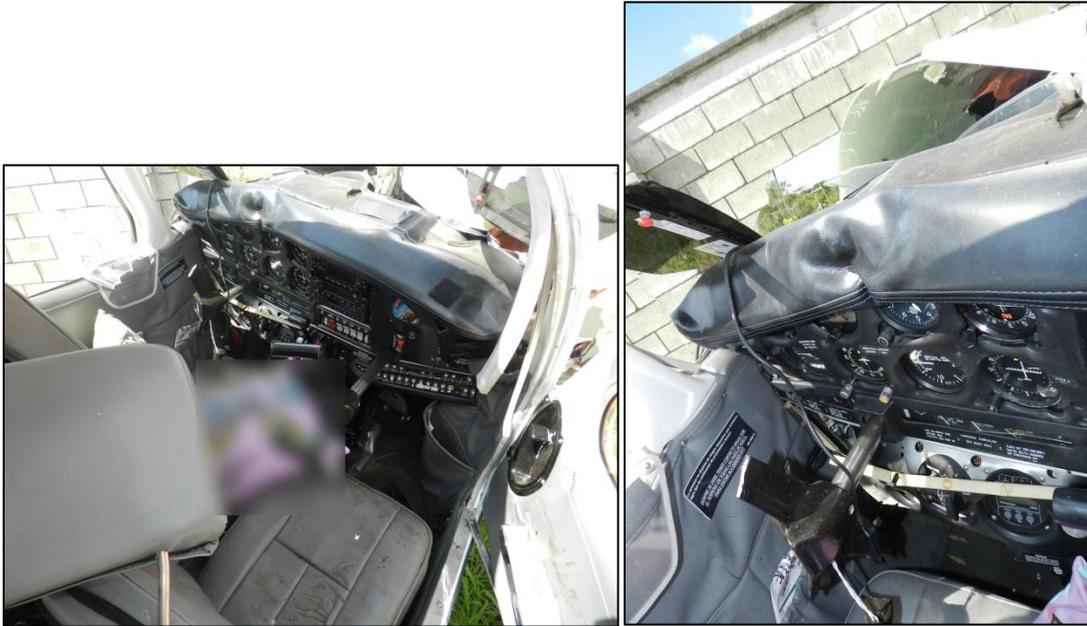
Fotografías No. 10 y 11: Daños en cabina y panel de instrumentos.

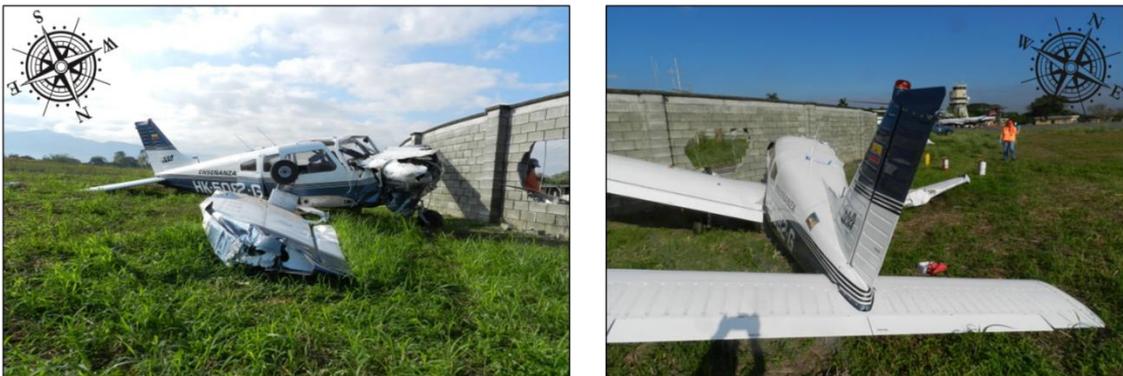
Fotografías No. 12 y 13: Imágenes de la condición final del HK 5082G.

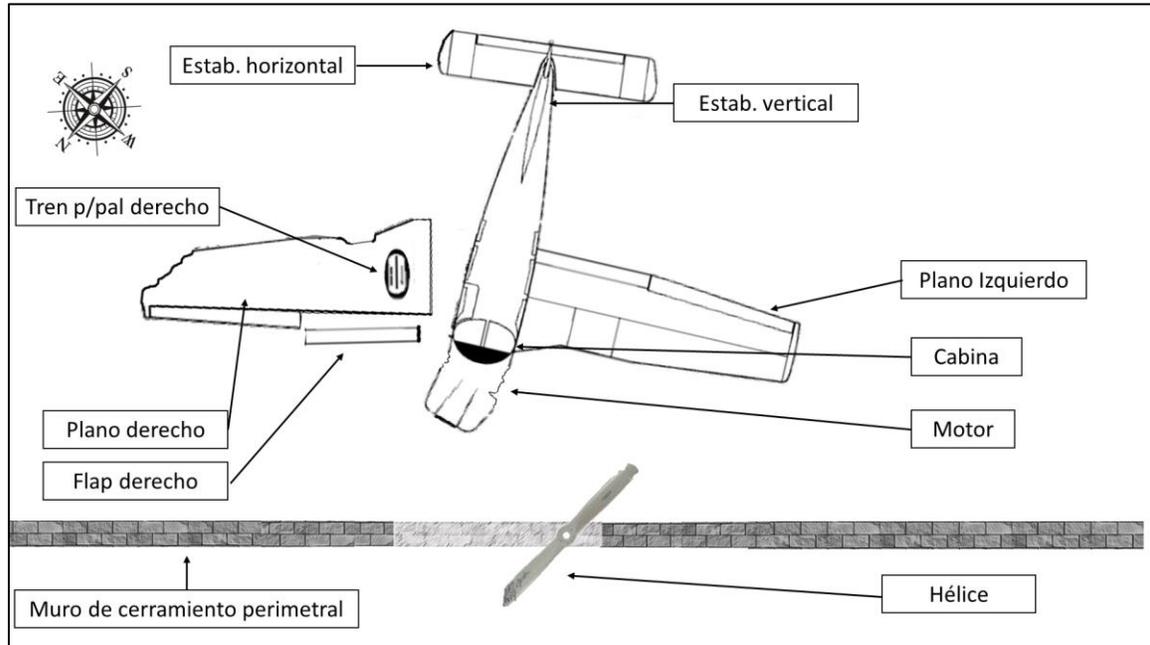
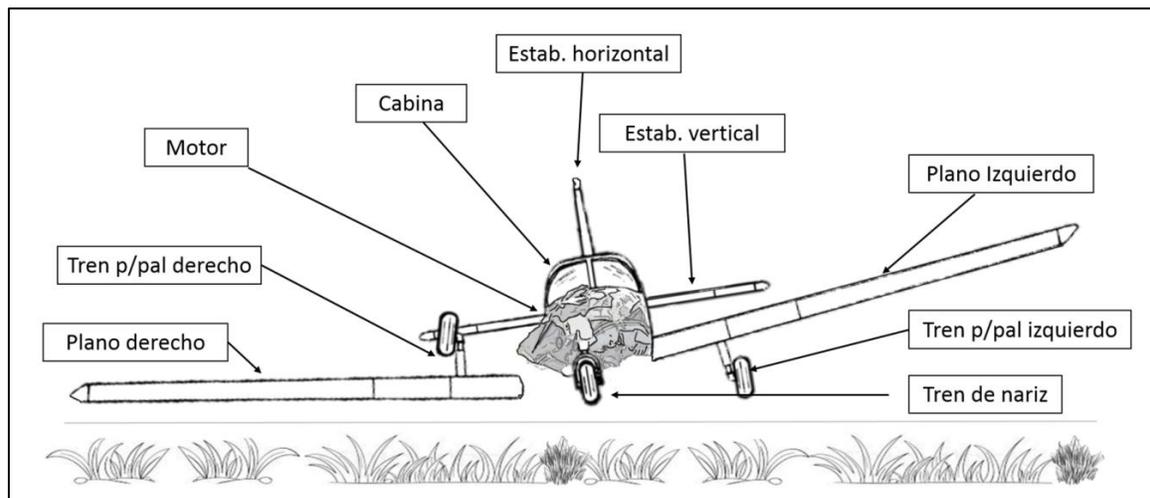
El HK5082G presentó la salida de la pista a 1.022 metros del THLD 20, recorriendo 174 metros hasta impactar contra el muro de encerramiento perimetral, deteniéndose en las coordenadas N 04°27'05.78'' W 75°46'01.18'', cuya distancia perpendicular hasta el borde de pista y centro de pista es de 43.64 metros y 64.53 metros respectivamente.

Figuras No. 1 y 2: Diagrama de daños sufridos por el HK5082G

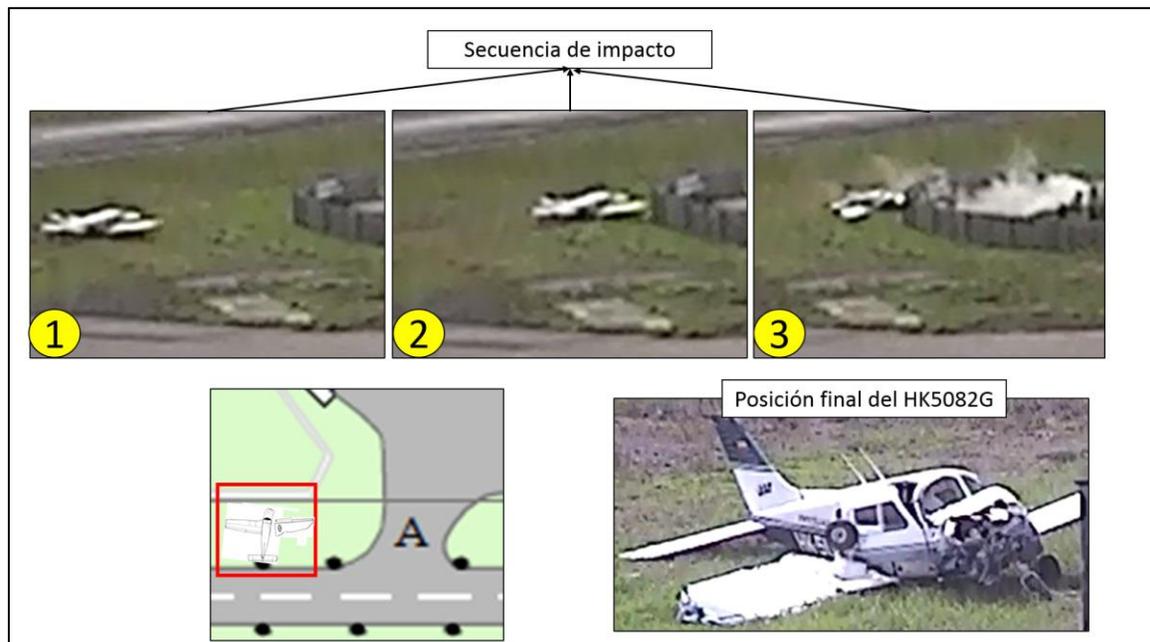
Figura No. 3: Secuencia del paso de la aeronave por la zona de seguridad, impacto contra el muro y posición final del HK5082G.
