Investigación: COL-15-26-GIA

Accidente

29 de Junio de 2015, en inmediaciones (aprox. 80 metros) de la cabecera 22 pista del aeropuerto Yariguíes SKEJ que sirve a la ciudad de Barrancabermeja
Aeronave: Piper PA-23, Matrícula: HK912
Lesiones: Menores

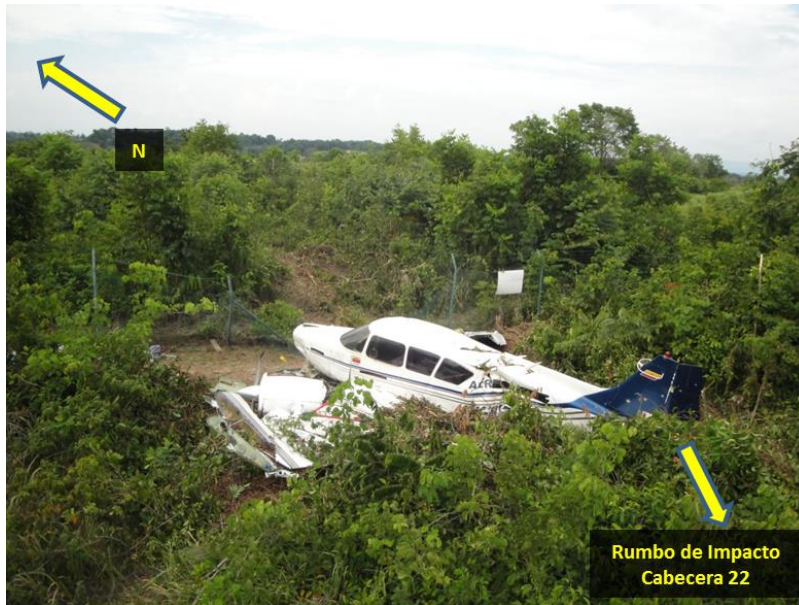
En la inspección de campo, los restos del HK912 se encontraron concentrados en un solo punto, en posición normal y con evidencia de daños estructurales severos. El punto de impacto inicial fue con un rumbo de 220° y contra la copa de un árbol; en la trayectoria de impacto inicial posteriormente la aeronave se deslizó sobre el terreno, impactando una cerca perimetral con el borde de ataque del plano izquierdo lo que le hizo cambiar el rumbo hasta terminar su recorrido con un rumbo final de 360° a 80mts aproximadamente del umbral de la cabecera 22. La dinámica de impacto fue evidenciada como de bajo ángulo y baja velocidad.

Estado final de la Aeronave HK912 G

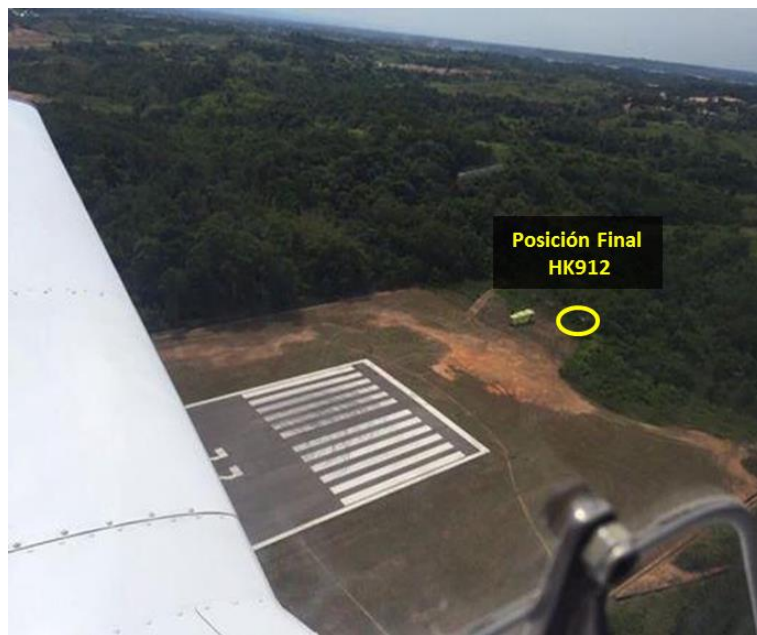
Estado final de la Aeronave HK912 G con Respecto a la Cabecera 22
