Investigación: COL-15-37-GIA

Accidente

11 de septiembre de 2015 Lote de Javier, Vereda La Clarita, Municipio San Pedro de Milagros, Antioquia
Aeronave: Smith Aerostar 600, Matrícula N164HH
Lesiones: Fatales 02 (piloto/ocupante) – Lesiones Graves 01 (copiloto)

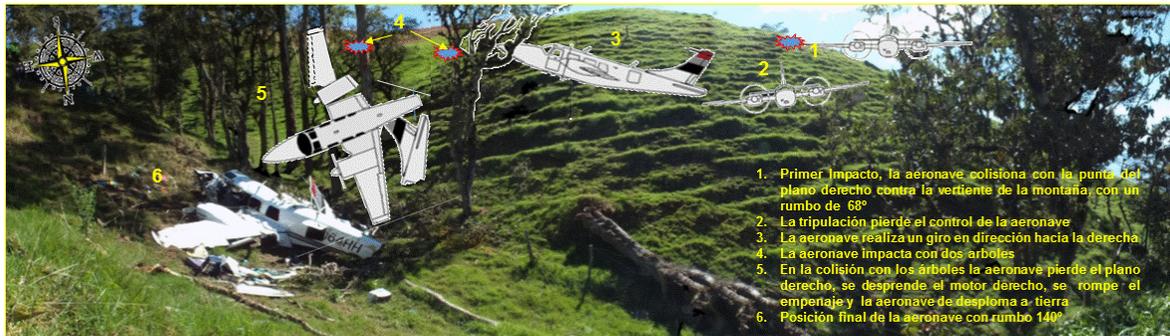
Trayectoria y Dinámica de Impacto Aeronave N164HH

En la inspección de campo, los restos de la aeronave se encontraron concentrados en un solo punto, sobre terreno montañoso irregular con una inclinación aproximada de 30°. El punto de impacto inicial fue identificado por la transferencia de energía (Rastros de pintura) y por las trazas dejadas en tierra (Vertiente de la montaña)⁵, con la punta del plano derecho en las coordenadas N06°26'5.11" W075°39'9.21" y rumbo de 068°. En la trayectoria de impacto la aeronave colisionó con dos (2) árboles que le hicieron perder el plano derecho (Desprendimiento desde la nacela del motor), así como el empenaje, los cuales quedaron en posición invertida.

La dinámica de impacto fue evidenciada como de bajo ángulo y baja velocidad. El accidente se configuró con luz de día; así mismo condiciones meteorológicas de nubosidad baja prevalecieron en el área al momento del accidente; lo que pudo haber dificultado conducir apropiadamente el vuelo en condiciones VFR⁶. No se presentó incendio pre ni post-impacto.

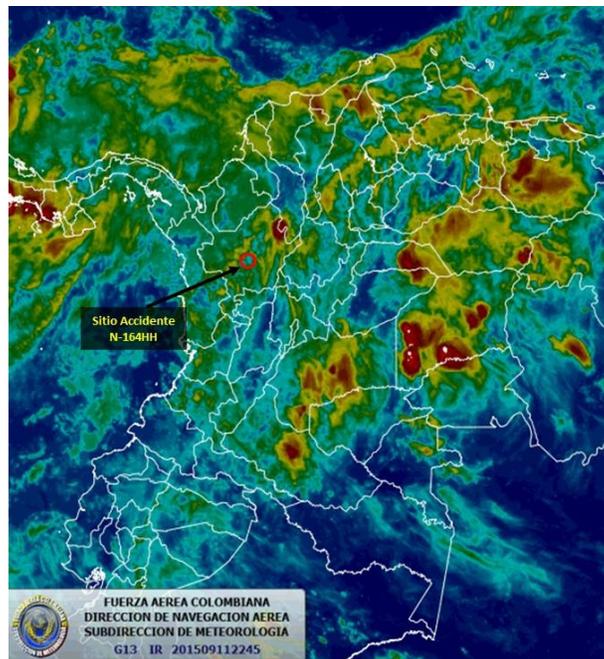
*Imagen Satelital 1. País Colombia – Canal Infra Rojo “Presencia de Nubosidad Baja en el Área del Accidente”
Fuente: Sistema de Información Meteorológica - Fuerza Aérea Colombiana*

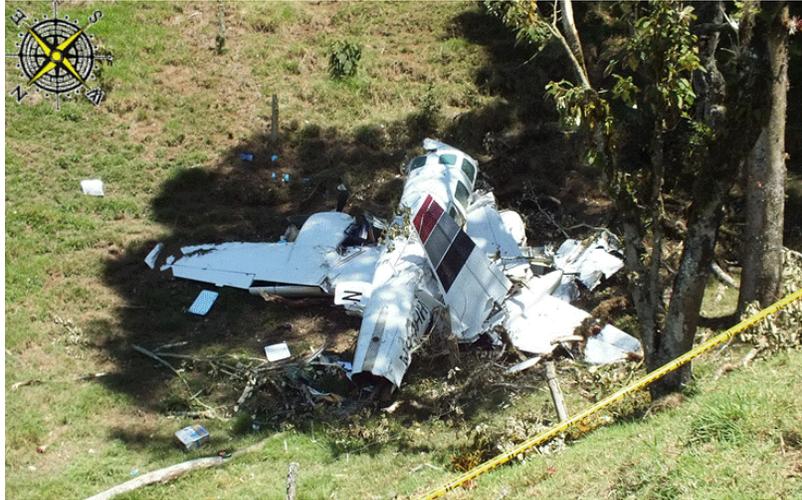
Posición Final Aeronave N164HH

Los restos de la aeronave se localizaron a 7953 pies de elevación, en las coordenadas N06°26'4.89" W075°39'8.90" y rumbo final de 140°.
