# Investigación: COL-15-57-GIA

## Accidente

29 de Diciembre de 2015, Coordenadas N07°53'06.20" – W073°27'32.00", Municipio de San Martín – Cesar

Aeronave: Cessna A188B, Matrícula: HK1432

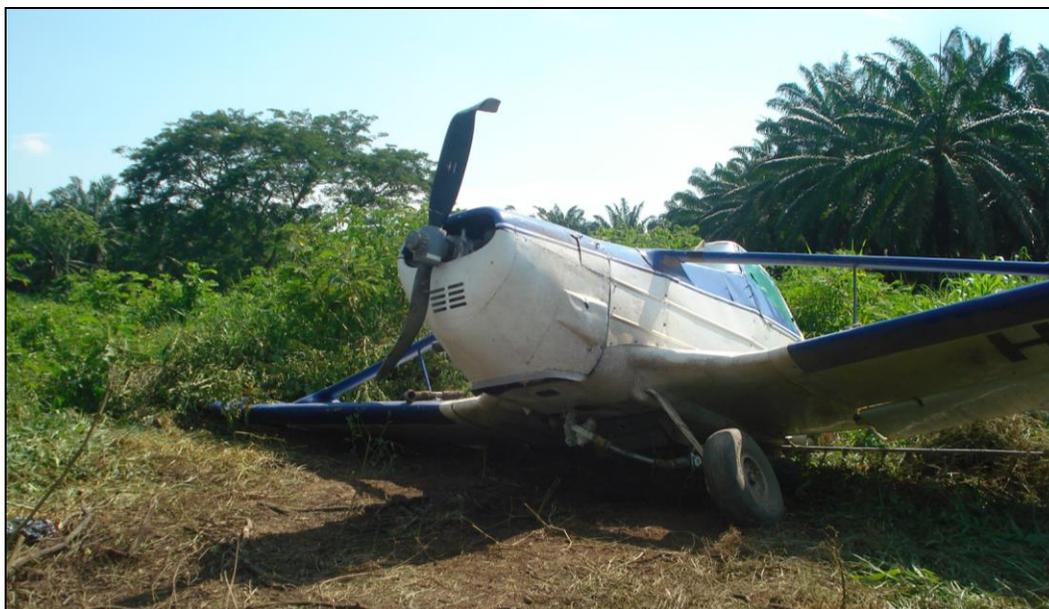
A consecuencia de las fuerzas de impacto, la aeronave sufrió daños estructurales considerables como la deformación del plano derecho, el desprendimiento del tren de aterrizaje derecho, la fractura y separación del fuselaje trasero y la deformación de las puntas de las palas de la hélice.

**Condición final de la aeronave HK1432**

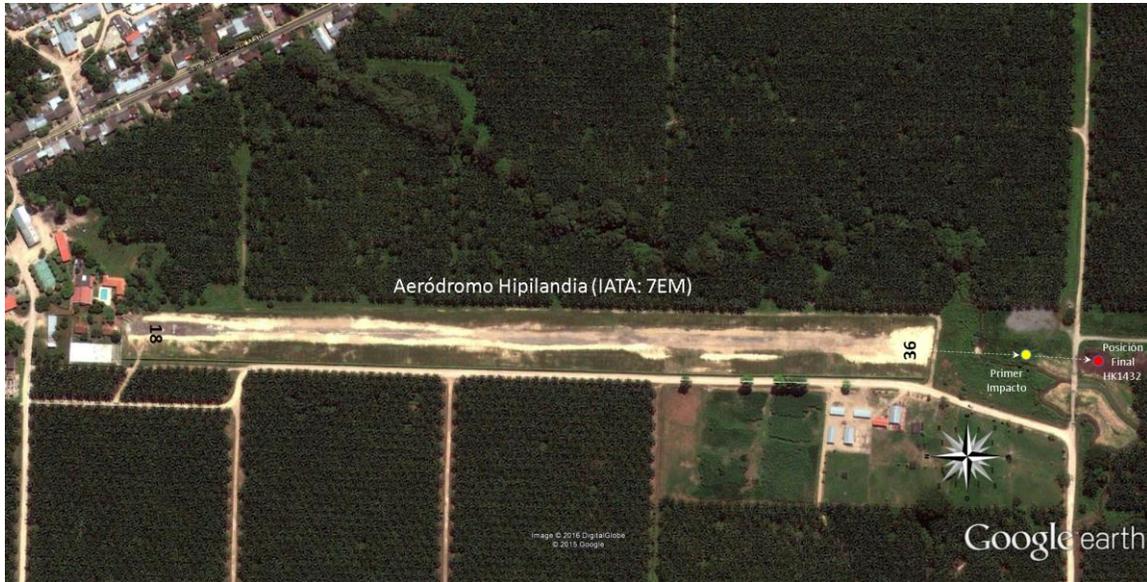
A las 15:30HL (20:30UTC) el piloto procedió a despegar por la pista 18 para realizar el primer vuelo de aspersión aérea. Durante la fase inicial de ascenso la aeronave no alcanzó el rendimiento aerodinámico óptimo y se precipitó contra el terreno, en la trayectoria de despegue a 120 metros de la cabecera 36, siguió su recorrido deslizándose 50 metros por un terreno irregular, hasta finalmente detenerse en las coordenadas N07°53'06.20" – W073°27'32.00" con rumbo final de 200° y una elevación de 140 metros sobre el nivel medio del mar.

*Vista aérea del aeródromo auxiliar de salida y posición final de la aeronave*
