INFORME FINAL ACCIDENTE

COL-19-25-GIA

**Aterrizaje Forzoso por Pérdida
de Potencia**

Matrícula HK-673

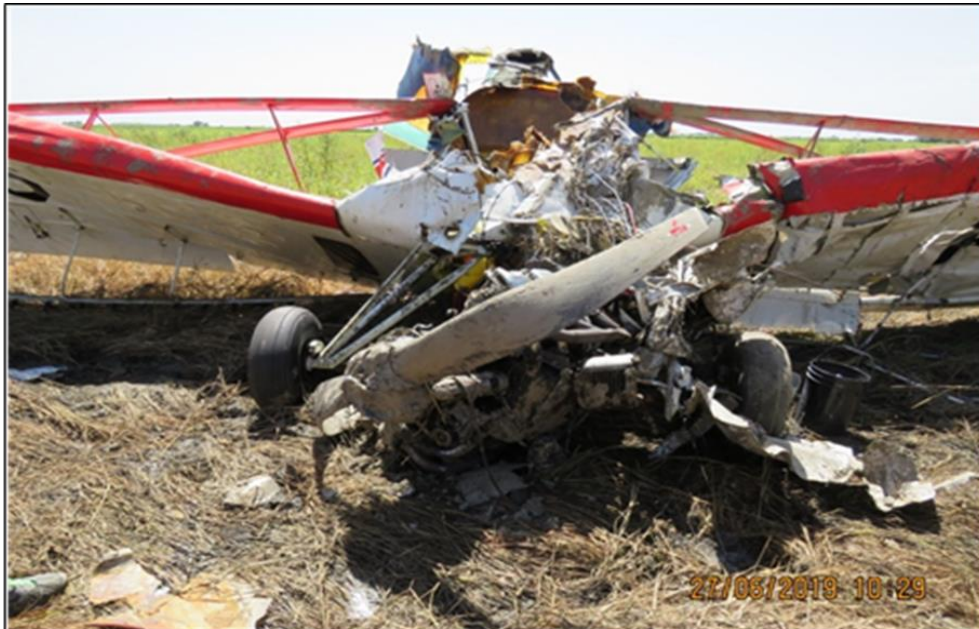
La inspección de campo se efectuó el 27 de junio de 2019. Al llegar a la escena del accidente, los restos de la aeronave se encontraron concentrados en un solo punto, en las coordenadas N04°29'30" W72°50'3". La aeronave impactó contra el terreno con rumbo de 246°.

La dinámica de impacto se evidenció con un alto ángulo de descenso y aparentemente, con alta velocidad; no se presentó fuego antes o después del accidente.

Fotografía No. 2: Condición final de la aeronave HK-673
