INFORME FINAL ACCIDENTE

COL-19-22-GIA

**Abortaje de despegue por
pérdida de potencia**

Matrícula HK4449

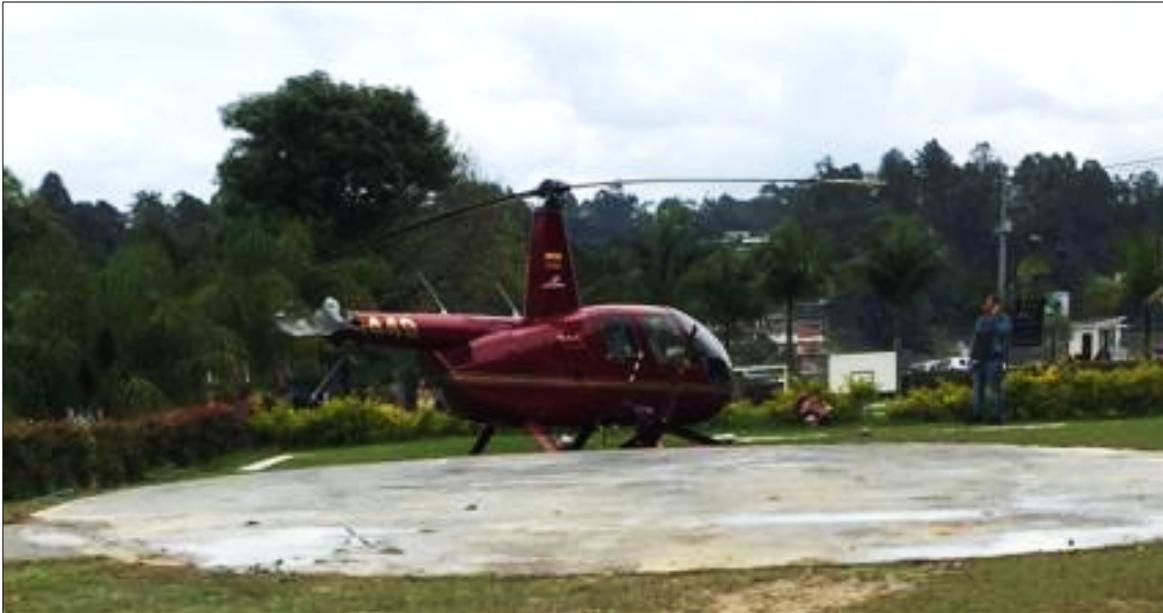
El helicóptero sufrió daños importantes de connotación estructural. No se presentó incendio post-accidente.

Imagen No. 1 – Estado final del helicóptero HK4446

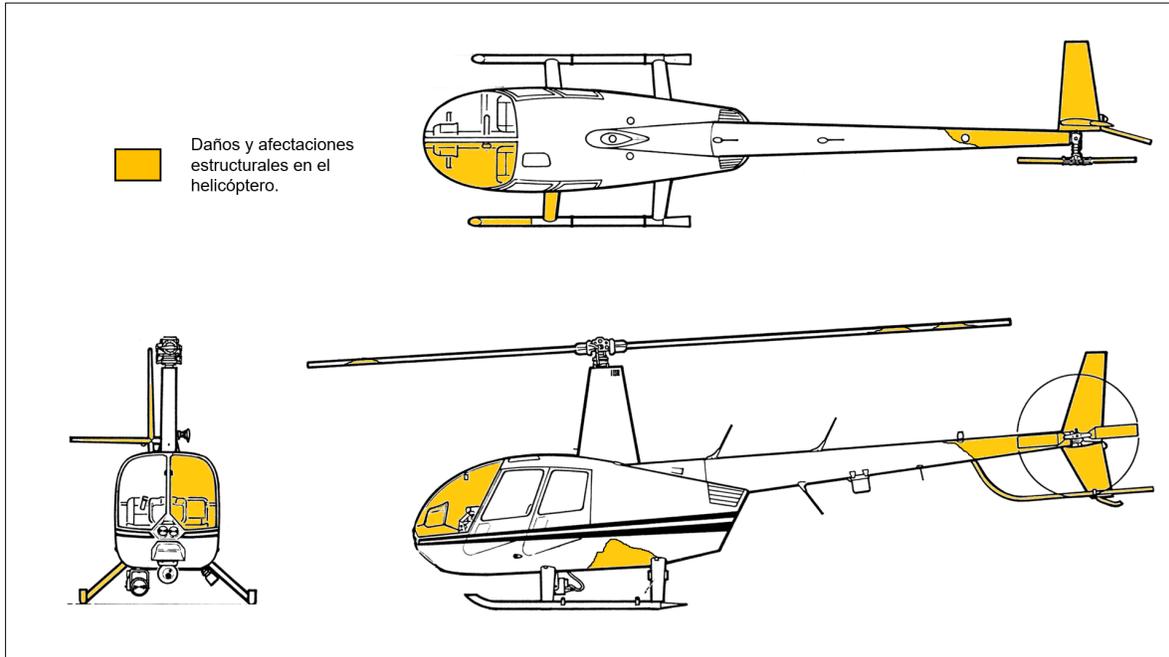
SUSTANCIALES. Como consecuencia de la colisión contra el terreno, el helicóptero sufrió daños importantes relacionados con abolladuras de las palas del rotor principal, desprendimiento de la estructura del cono de cola, rompimiento y afectación importante al rotor de cola y sus palas, rotura de sección de skids, deformación estructural del habitáculo de pasajeros y parada súbita del motor.

Imagen No. 2 – Afectación y localización de los daños en el helicóptero HK4446

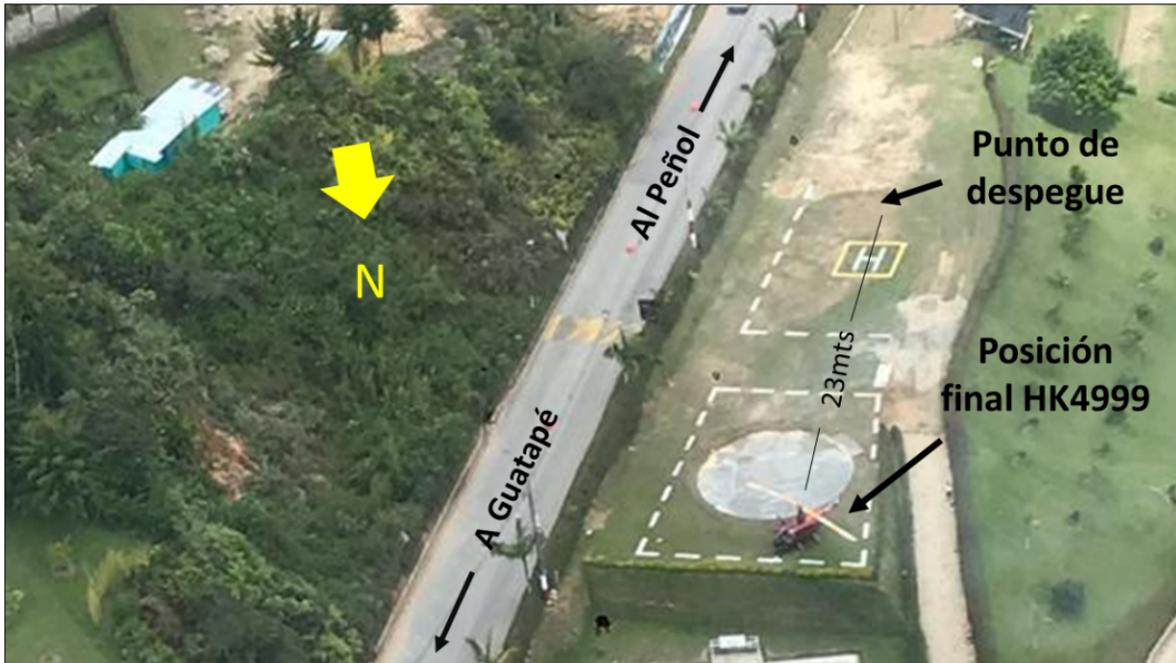
En la dinámica de interacción de la aeronave con el terreno se evidenció la abrasión de los skids del helicóptero sobre una superficie de concreto, en una longitud de 80 cm con rumbo

010°, hasta la posición final del helicóptero. Posteriormente a esta abrasión, se evidenció el rompimiento de la sección delantera de la estructura del skid izquierdo.

Fotografía No. 1 – Ubicación final del HK4449 con respecto a su punto inicial de despegue

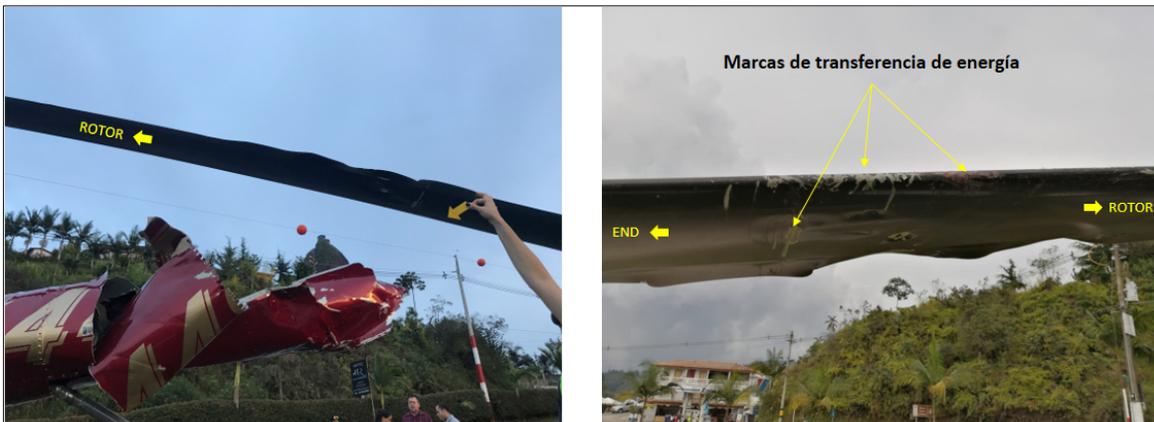
Fotografía No. 2 – Aspecto general de las palas del rotor principal y muestras de transferencia de energía

La dinámica de impacto causó daños estructurales en el helicóptero, evidenciados en el desprendimiento del vidrio delantero izquierdo. Un segmento de 12 cm de la punta de pala del rotor de cola se desprendió, como consecuencia del golpe con las palas del rotor principal, y no fue encontrado en el sitio del accidente.

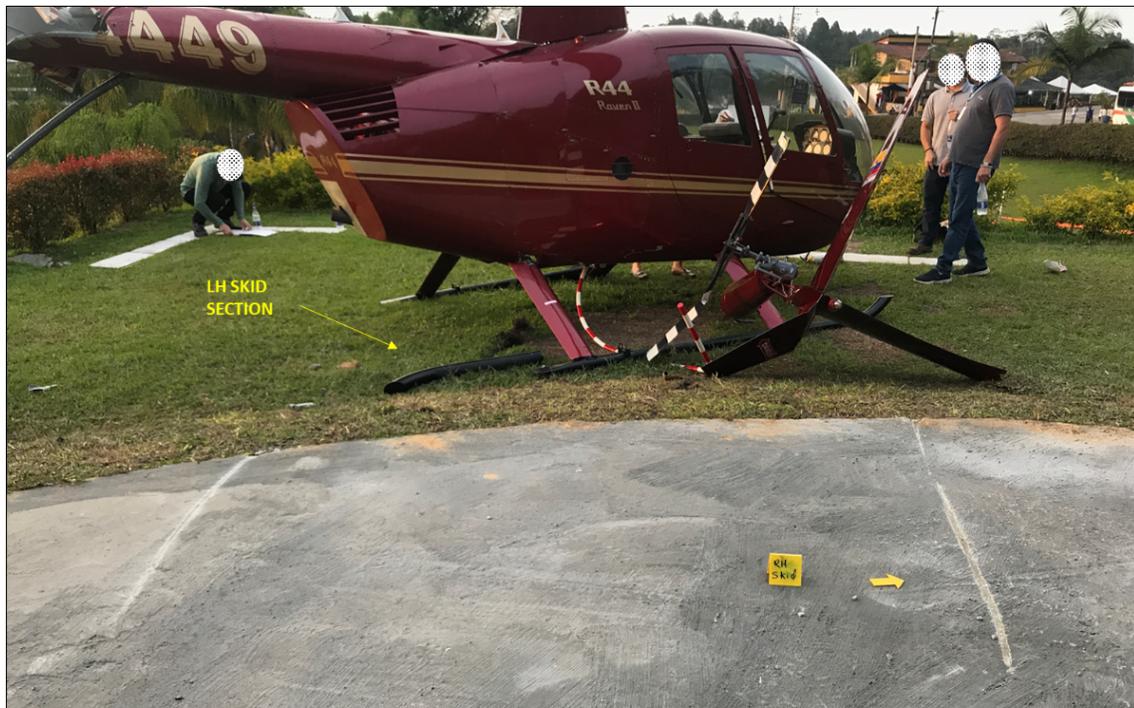
Fotografía No. 3 – Marcas en el terreno durante la dinámica de trayectoria a la posición final

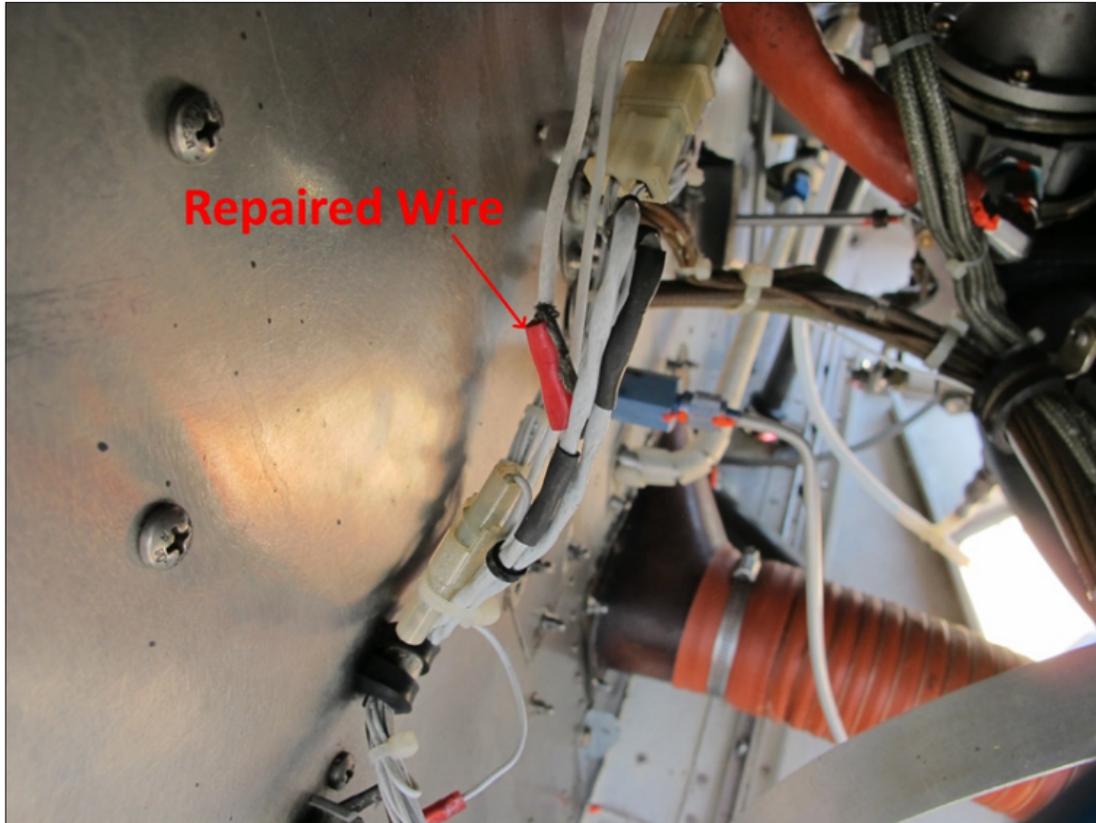
En otro intento, el motor volvió a reiniciarse y manipulando el cable en una posición que no conectara a tierra el magneto derecho, el motor funcionó sin problemas. Posteriormente a estas pruebas, se realizó la prueba de magnetos y resultó satisfactoria.

El cable P-Lead se cortó del arnés para un examen más detallado.

*Fotografía No. 4 – Ubicación del P-lead magneto derecho y su reparación.
FUENTE: Robinson Helicopter wreckage examination report HK4449*

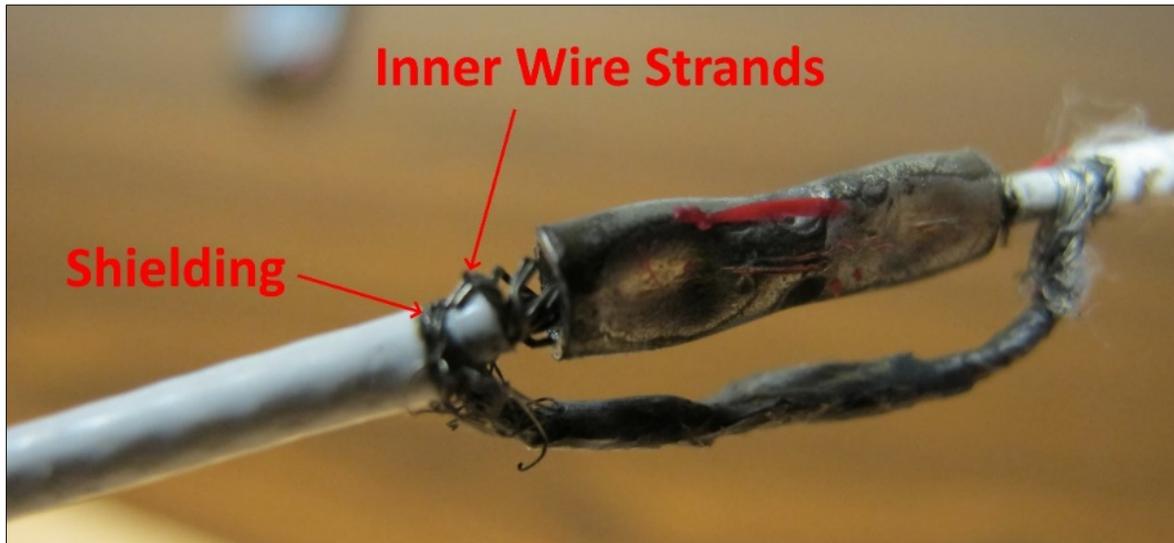
La investigación reveló que al cable se le había realizado una reparación no apropiada, pues presentaba hilos sueltos del cable interno que al moverse pudieron entrar en contacto a tierra. Las características de funcionalidad del cable con esta reparación ocasionaban que en su operación, al entrar en contacto con otros cables o estructura, la continuidad del mismo se fuera a tierra, anulando la operación del magneto derecho.

Esto, indudablemente, creaba una conexión a tierra directa del cable P-lead, dejando el magneto derecho inoperativo. Las vibraciones que se generaban en la operación normal del helicóptero hacían que la corriente eléctrica a través del cable fuera intermitente.

Fotografía No. 5 – Detalle de reparación realizada en el P-lead magneto derecho.
FUENTE: Robinson Helicopter Wreckage examination report HK4449

La reparación defectuosa del cable provocó que se estableciera una conexión a tierra directa del cable P-lead, dejando el magneto derecho inoperativo.

A través de la Secretaria de Seguridad Operacional y de la Aviación Civil, implementar un plan de inspecciones objetivas a los talleres reparadores de motores a pistón en Colombia, con el fin de verificar el cumplimiento de los procesos de mantenimiento, la calidad de la supervisión de los trabajos, la trazabilidad de las partes utilizadas y otros aspectos, con el fin de disminuir las fallas de planta motriz que son causa frecuentes accidentes e incidentes,

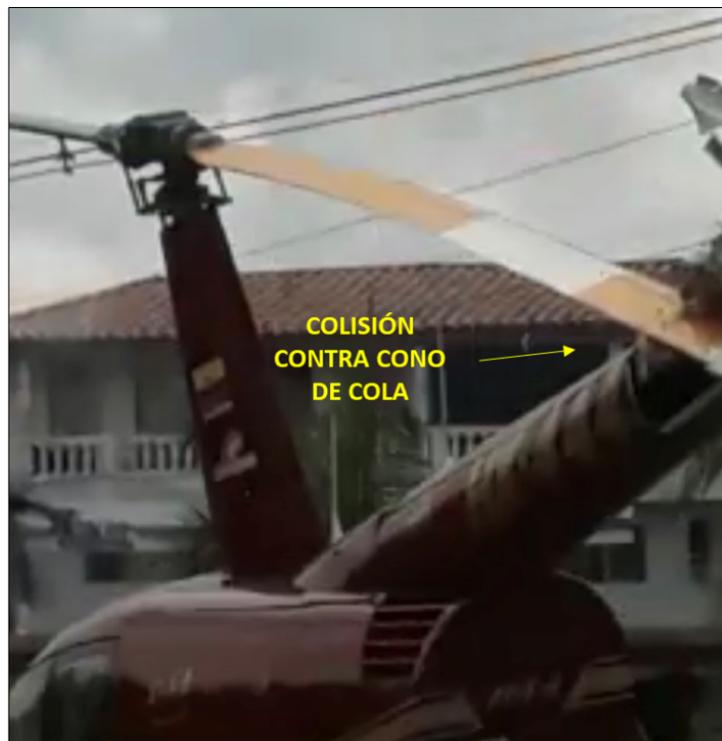
Fue registrado un video en donde quedó grabada la maniobra de despegue de la aeronave y el accidente. El video, en calidad de alta definición, y con una duración de doce (12) segundos, fue grabado por un testigo que se encontraba próximo al helipuerto. La Autoridad de Investigación de Accidentes – GRIAA, obtuvo el video y en el análisis inicial realizado, se presenció el momento cuando se presentó el golpe de las palas del rotor principal con la estructura del cono y con el rotor de cola.

Fotografía No. 6 – Fotograma del video en el momento donde se presentó el golpe de las palas del rotor principal con el cono de cola HK4449 (Tiempo video: 00:06 s)
