# INFORME FINAL ACCIDENTE

## **COL-19-21-GIA**

**Contacto anormal con el  
terreno y volteo dinámico**

Bell 206 L3

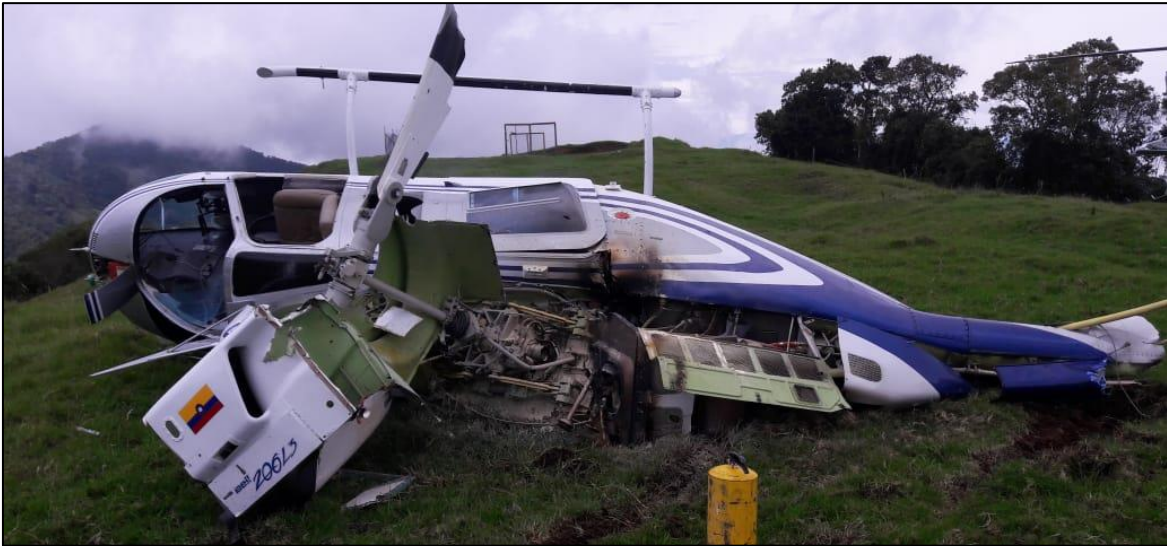
Durante este evento, se produjo la separación del cono de cola y daños significativos a las palas del rotor principal y la célula del helicóptero.

Fotografía No. 1 – Condición final del helicóptero HK3312

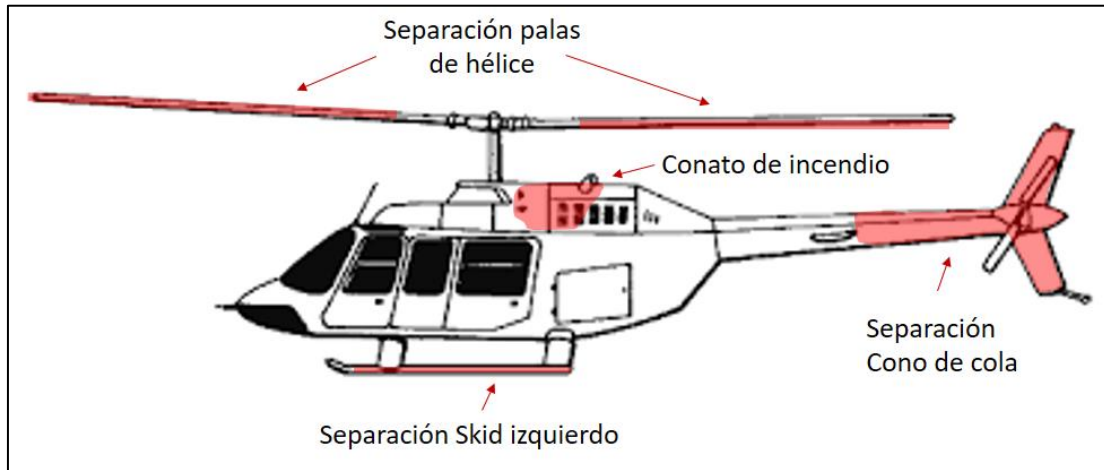
**SUSTANCIALES.** A consecuencia de la colisión contra el terreno y el volteo dinámico el helicóptero presentó separación del cono de cola, separación parcial de la transmisión al motor, rompimiento de las palas del rotor principal y separación de skid derecho, entre otros daños.

Figura No. 1 - Localización general de daños en el helicóptero HK3312

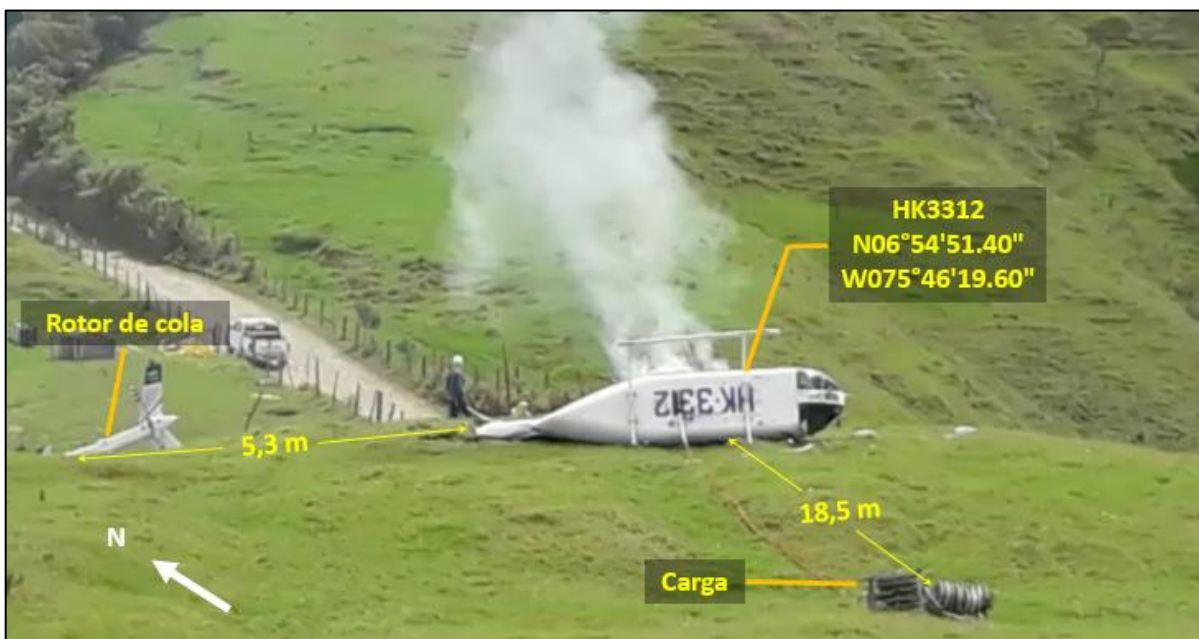
El helicóptero quedó ubicado en coordenadas N06°54'51" W075°46'19", a una elevación de 8.240 ft con rumbo final 058° a 63 m del punto de acopio. Se presentó evidente volcamiento lateral de la estructura del helicóptero hacia la izquierda, con desprendimiento de la sección del cono de cola a la altura del estabilizador horizontal.

El rotor de cola y su sección se encontraron ubicados a 5,3 m aproximadamente de la estructura principal del helicóptero. Las palas del rotor principal fueron desprendidas quedando en un radio de 20 m del sitio del accidente. El helicóptero se encontró con la eslinga y carga instalada a 18,5 m de distancia.

Se presentó desprendimiento del skid izquierdo. Ambas estructuras de los skid presentaron deformación hacia afuera debido al contacto brusco con el terreno.

*Fotografía No. 2 - Condición final helicóptero HK3312 y ubicación de evidencias en el sitio del accidente*

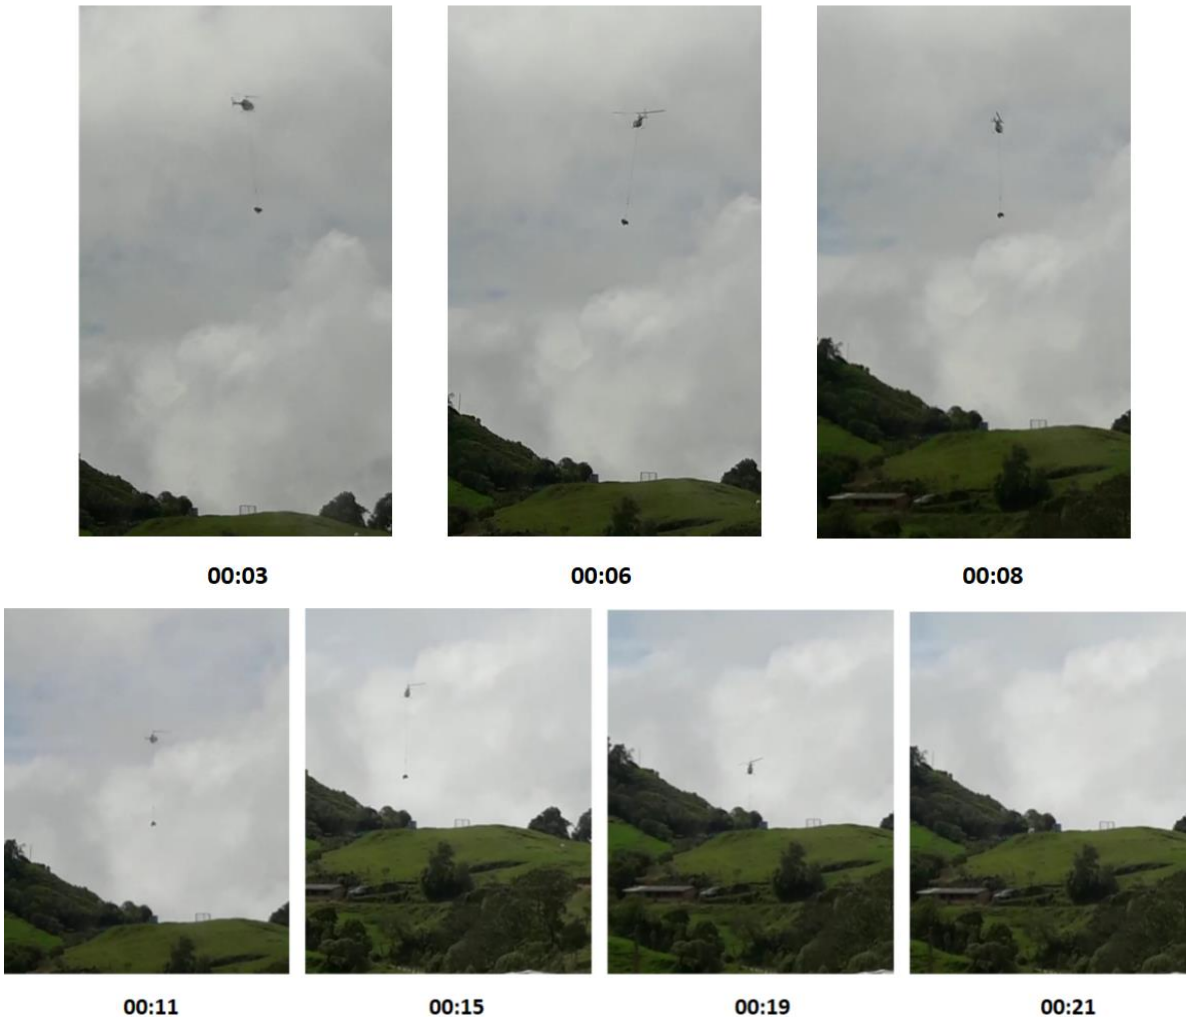
*Fotograma No. 1 – Fotograma Accidente HK3312*

Tanto la inspección realizada a la planta de potencia, como los videos fílmicos confirman que tanto el motor como la carga no tuvieron incidencia en la pérdida de altura.

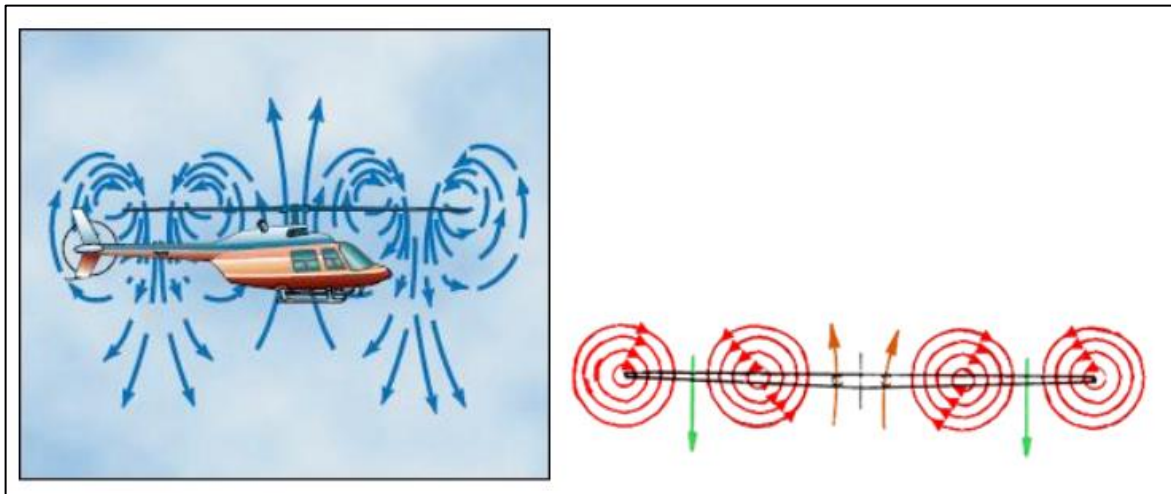
Por lo tanto, el hundimiento con potencia es una hipótesis altamente probable. Esta condición ocurre cuando en vuelo el helicóptero continúa su hundimiento, aún cuando se aplica plena potencia del motor, debido a la inducción del propio flujo en el rotor principal. Es el equivalente el fenómeno en los helicópteros, a una pérdida en aeronaves de ala fija.

*Figura No. 4 - Condición de hundimiento con potencia en helicóptero*
