# INFORME FINAL ACCIDENTE

## **COL-19-15-GIA**

**Contacto anormal con la pista**

Matrícula HK-4974

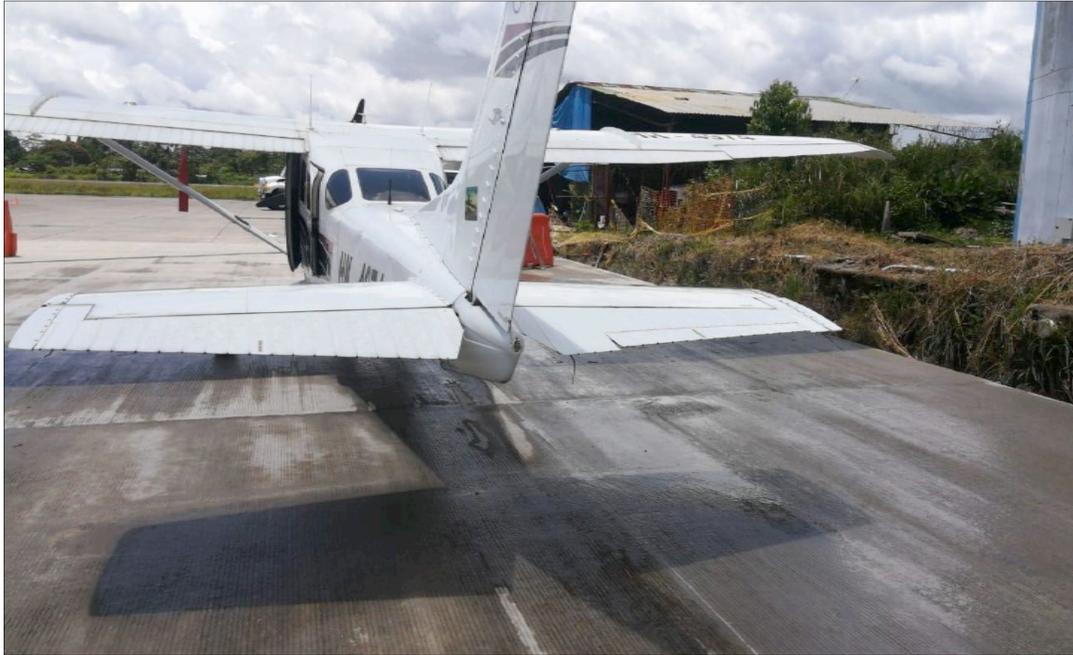
A consecuencia del evento, se presentaron daños sustanciales de connotación estructural en la sección ventral del fuselaje relacionado con la fractura de larguerillos, y la deformación en la piel de la estructura.

**Fotografía No. 1: Condición final aeronave HK-4974**

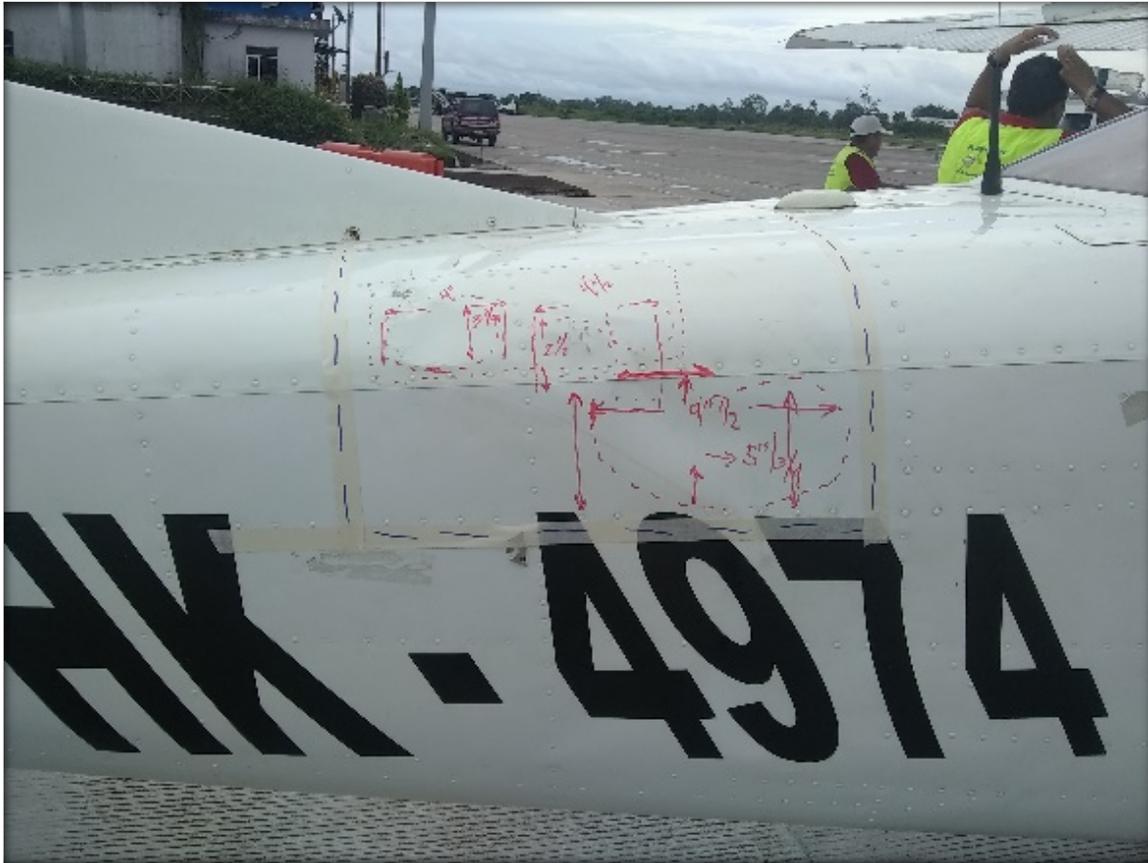
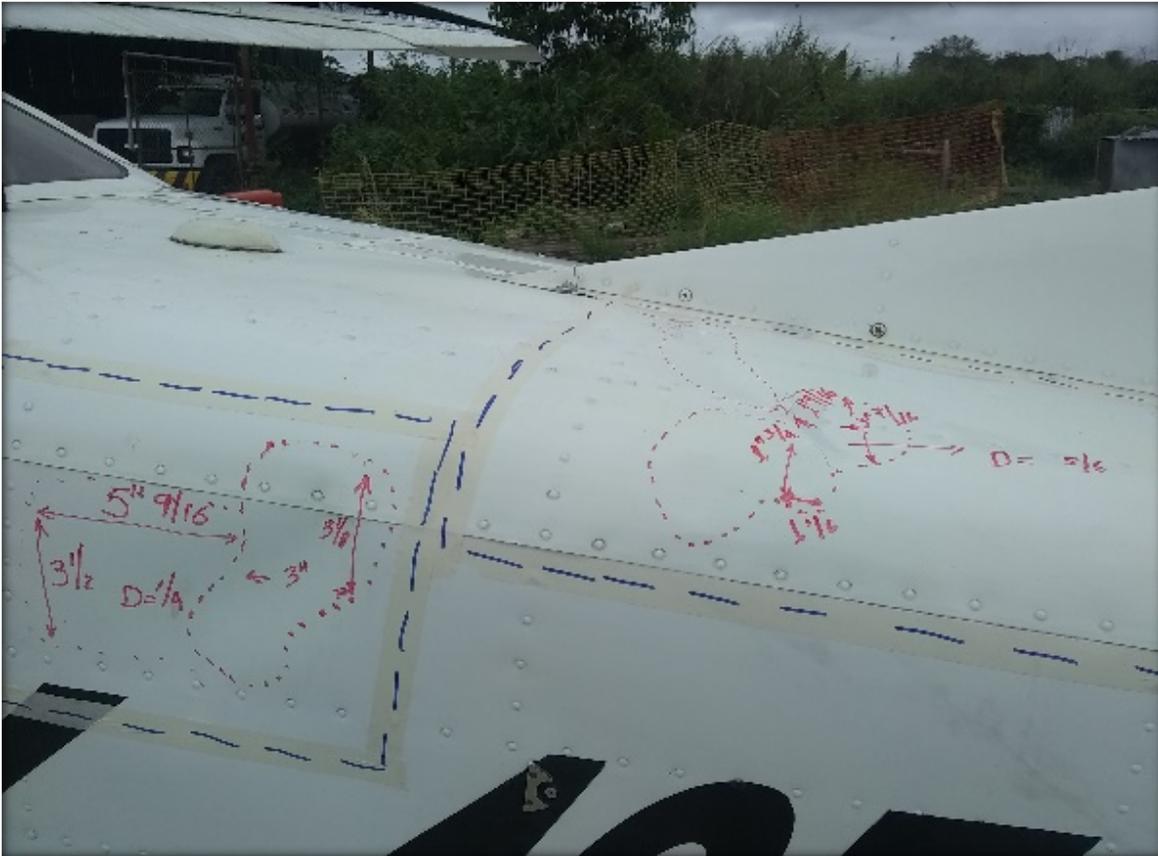
- Abrasión y rajaduras del cono de cola de su parte inferior
- Deformación de la parte inferior derecha del timón de dirección, parte superior de elevadores en el área del “hinge inboard”.
- Deformación de piel exterior del fuselaje lado LH y RH entre las estaciones 125.2-194.

**Fotografía No. 2: Daños visuales externos aeronave HK-4974**

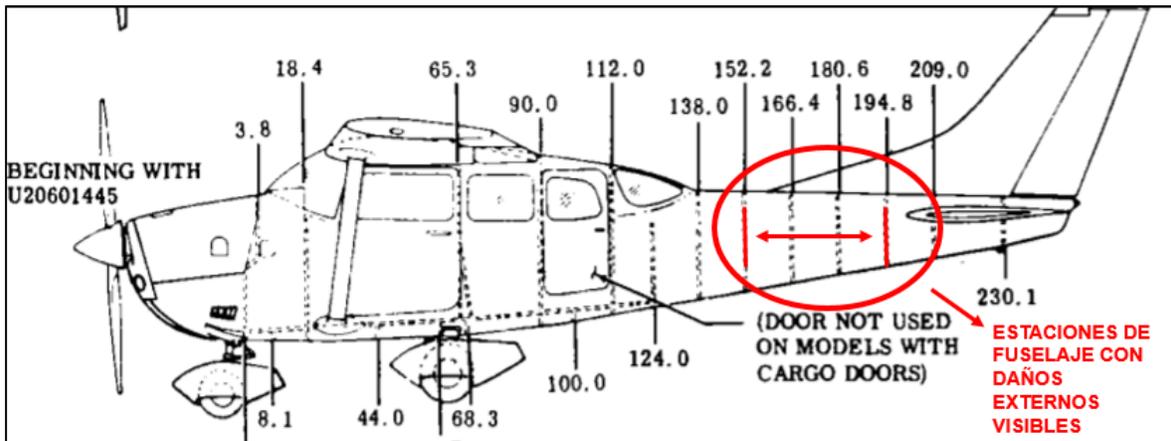
Figura No. 1: Ubicación de los daños utilizando el manual de la aeronave HK-4974

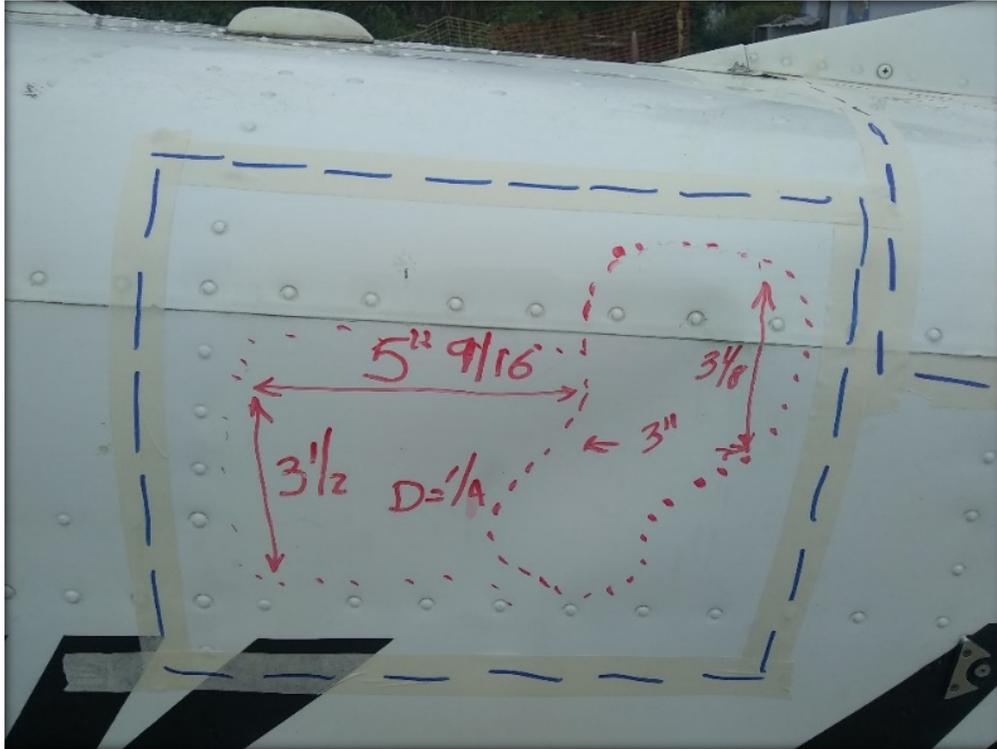
**Fotografía No. 3: Mapeo en campo & evaluación de daños estructurales**

Durante las inspecciones realizadas con expertos de mantenimiento en estructuras, se realizó una evaluación de daños internos, en la cual se encontraron fracturas ubicadas en el formador 5 del fuselaje trasero. Algunas fracturas eran superficiales y otras profundas, con una longitud de daño mayor a 2 pulgadas, en zonas críticas del formador.

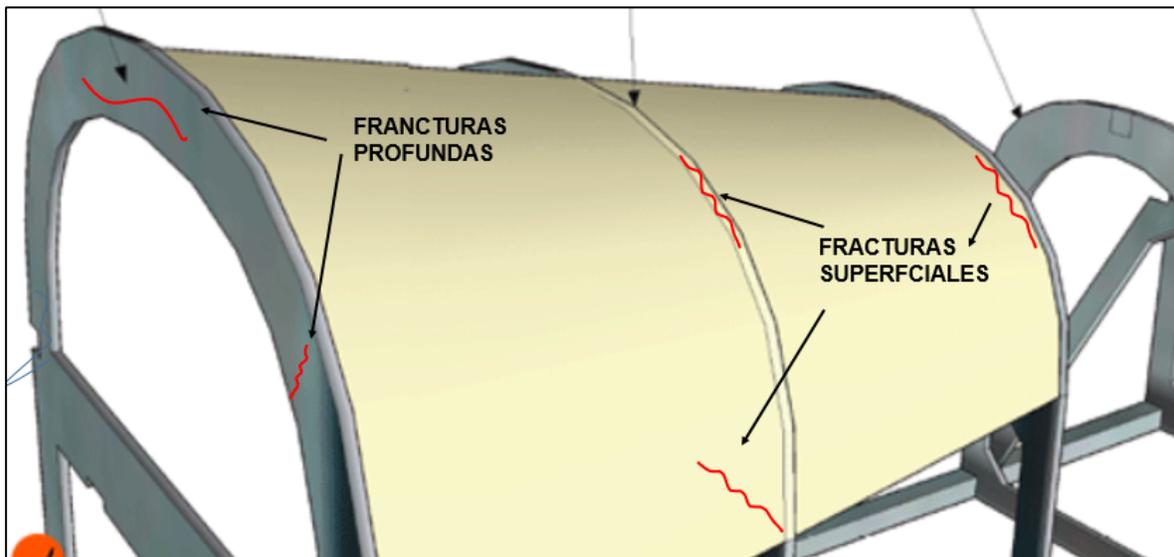
**Figura No. 2: Ubicación de fracturas encontradas en formadores de fuselaje**
