AERONÁUTICA CIVIL
UNIDAD ADMINISTRATIVA ESPECIAL

INFORME FINAL ACCIDENTE

COL-19-46-GIA

ATR 71-212A

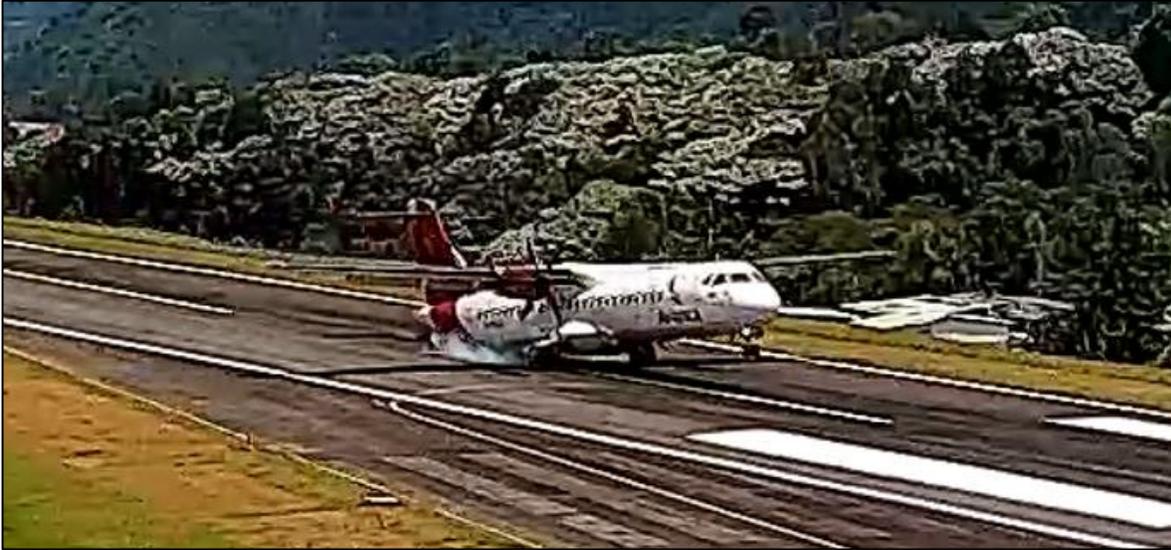
Imagen No. 1 – Momento del contacto fuerte con la pista HK5041 (Fuente CCTV: SKMZ)

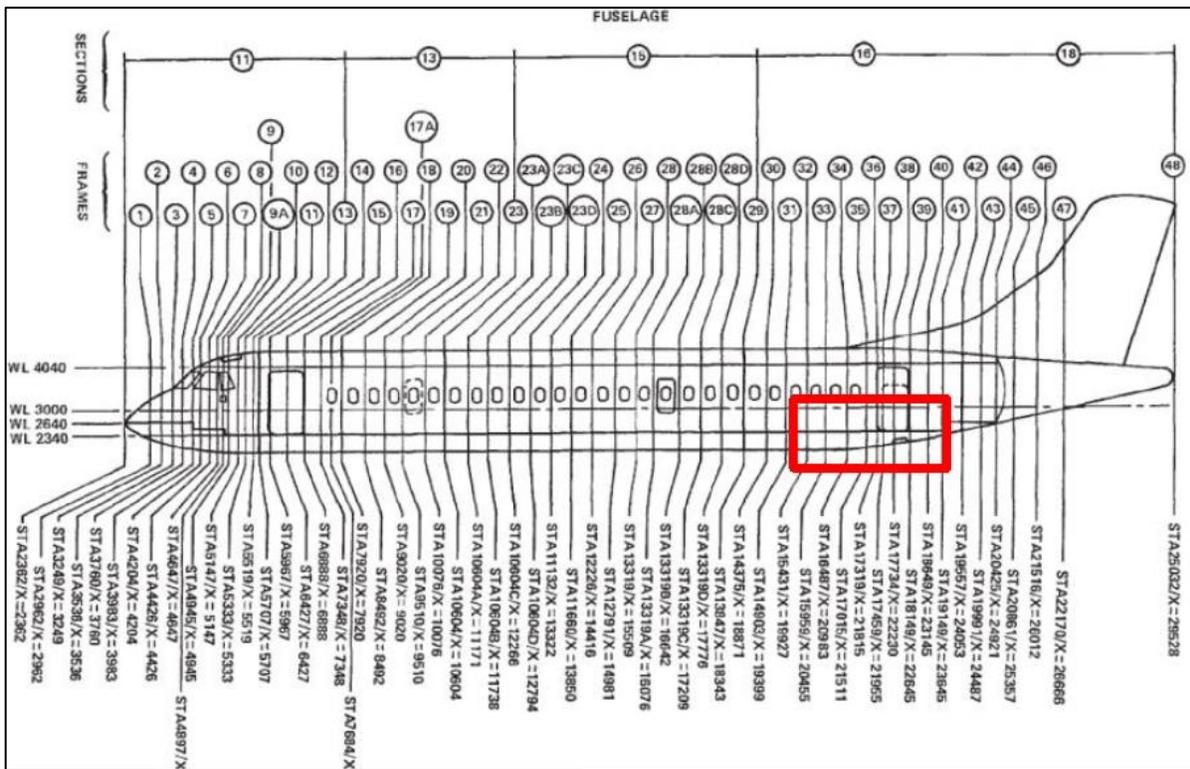
SUSTANCIALES. Como consecuencia del aterrizaje fuerte y el golpe de la sección del fuselaje inferior contra la superficie de la pista, se produjeron daños importantes en la estructura de la aeronave. Dentro de los daños sufridos se encontraron:

- Abolladura y pérdida de pintura en el fuselaje entre los FR 35 y FR 41, entre las STR 20LH y 19 RH.
- El FR 39 en la parte inferior, se encontró fracturado y deformado.
- Los FR 36 y 38 se encontraron deformados en la parte inferior, pero no fracturados.
- La estructura interna del Tail Skid se evidenció dañada y parcialmente arrancada de su posición.
- Afectación por abrasión de una sección de piel del fuselaje “*Rear fuselage Lower skin*” que cubre el área comprendida entre los FR29 y FR42, entre las STR 17LH y STR 17RH.

Imagen No. 2 – Zonas afectadas en la aeronave HK5041

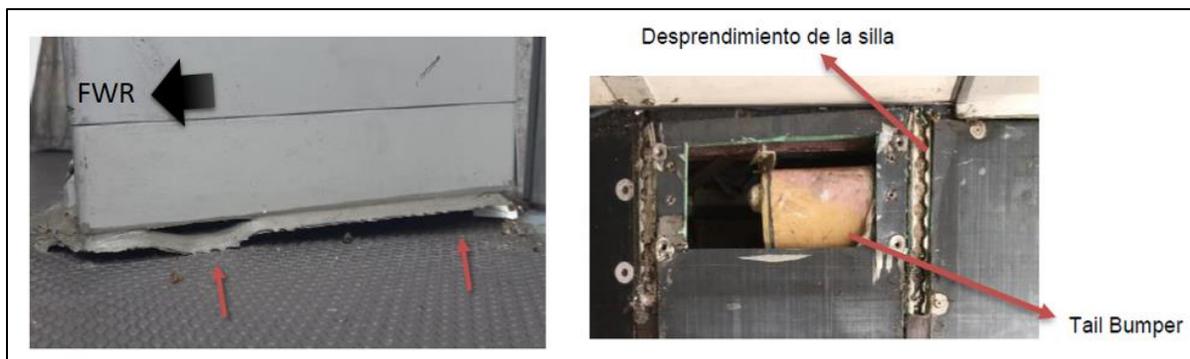
En el interior de la aeronave, en la sección trasera, se encontró el desprendimiento de la estructura del *jump seat* al piso de la aeronave, como consecuencia desplazamiento que tuvo el *tail bumper* en el aterrizaje fuerte.

Imagen No. 3 – Daño en la silla jump seat

La lesión menor, que se produjo al tripulante de cabina de pasajeros, se dio como resultado del desplazamiento y rotura del *tail bumper* a la estructura de la aeronave durante el aterrizaje fuerte.

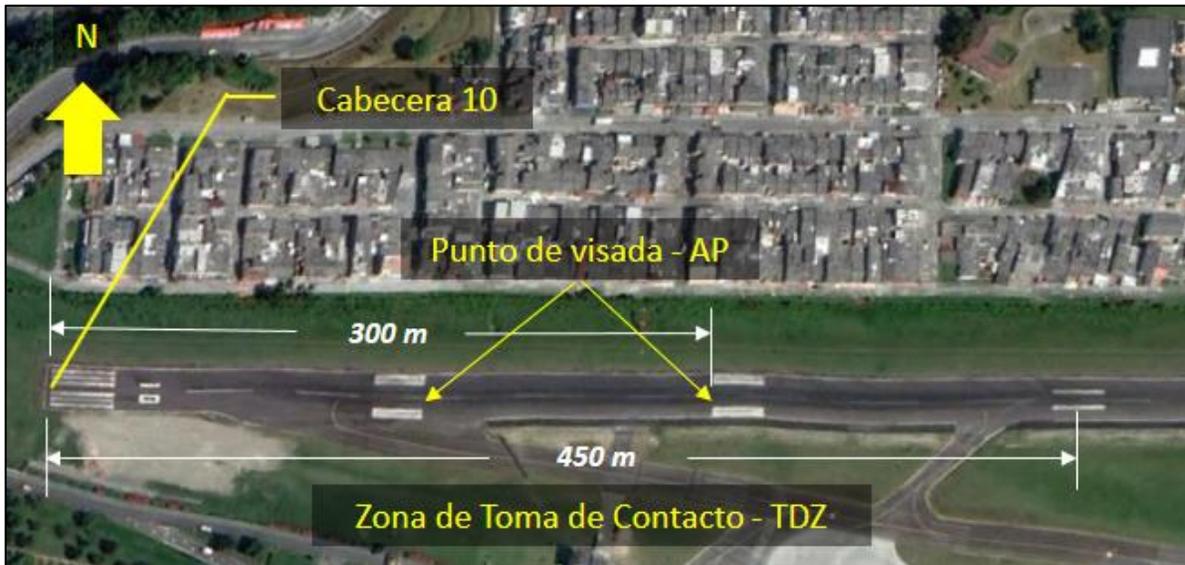
Se confirmó que las demarcaciones de la pista se encuentran ubicadas de acuerdo a lo establecido en la normatividad OACI y en el RAC 14 Aeródromos, numerales 14.3.5.2.5 (Señal de punto de visada) y 14.3.5.2.6 (Señal de toma de contacto); sin embargo, se confirmó que existían en la pista, dos marcas de punto de visada (*aiming point*), la primera a los 150 m del umbral, y la segunda a 300 m (imagen No. 4).

Esta situación podría inducir a las tripulaciones que operan en el aeródromo a realizar aterrizajes cortos buscando el primer punto de visada.

Imagen No. 4 - Marcas de Punto de Visada (AP) y Toma de Contacto Cabecera 10 aeropuerto SKMZ

La Autoridad Aeronáutica debería evaluar la posibilidad de efectuar una re-demarcación de la pista en el aeródromo La Nubia con el fin de propender acciones que mitigue el riesgo en las operaciones aéreas en este aeródromo que presenta dificultades en sus maniobras de aproximación y aterrizaje. Recomendación 05-201946-1

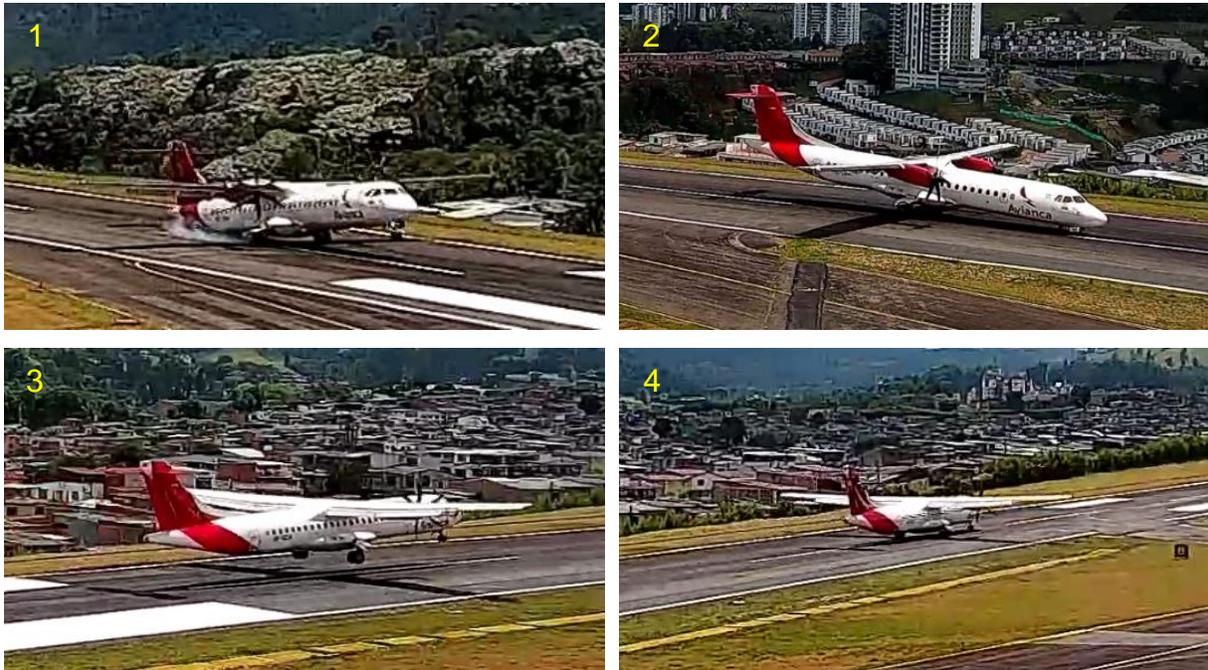
Las grabaciones de las cámaras de circuito cerrado de televisión (CCTV) del aeródromo fuera inspeccionadas. En el video de alta definición registraron el aterrizaje de la aeronave HK5041. La Autoridad de Investigación – GRIAA obtuvo el video y el mismo permitió complementar detalles factuales de la cadena de eventos del accidente (imagen No. 6).

Imagen No. 6 - Secuencia de eventos en la toma de contacto HK5041

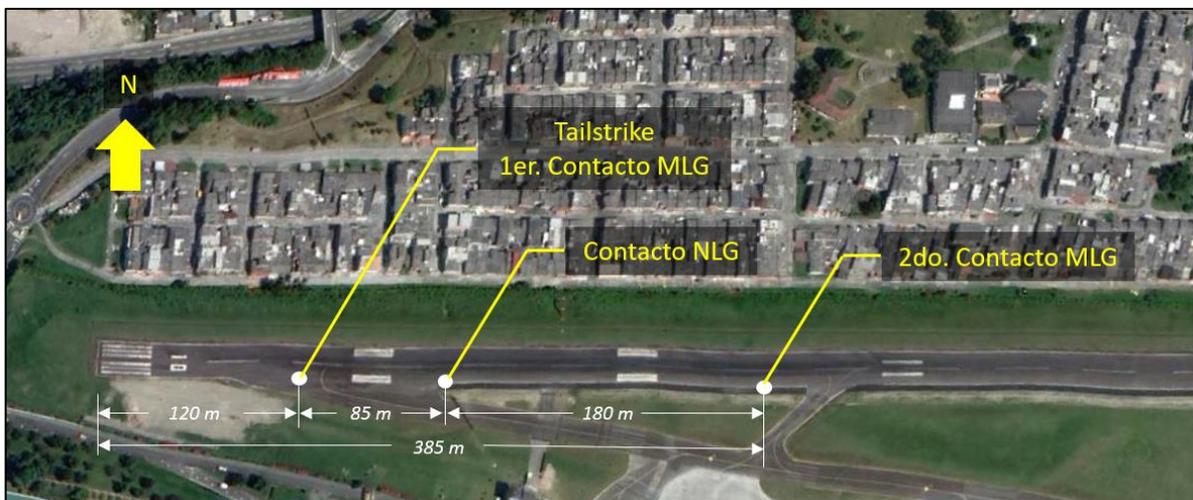
Imagen No. 7. Distancias generales de las evidencias en la superficie de la pista SKMZ

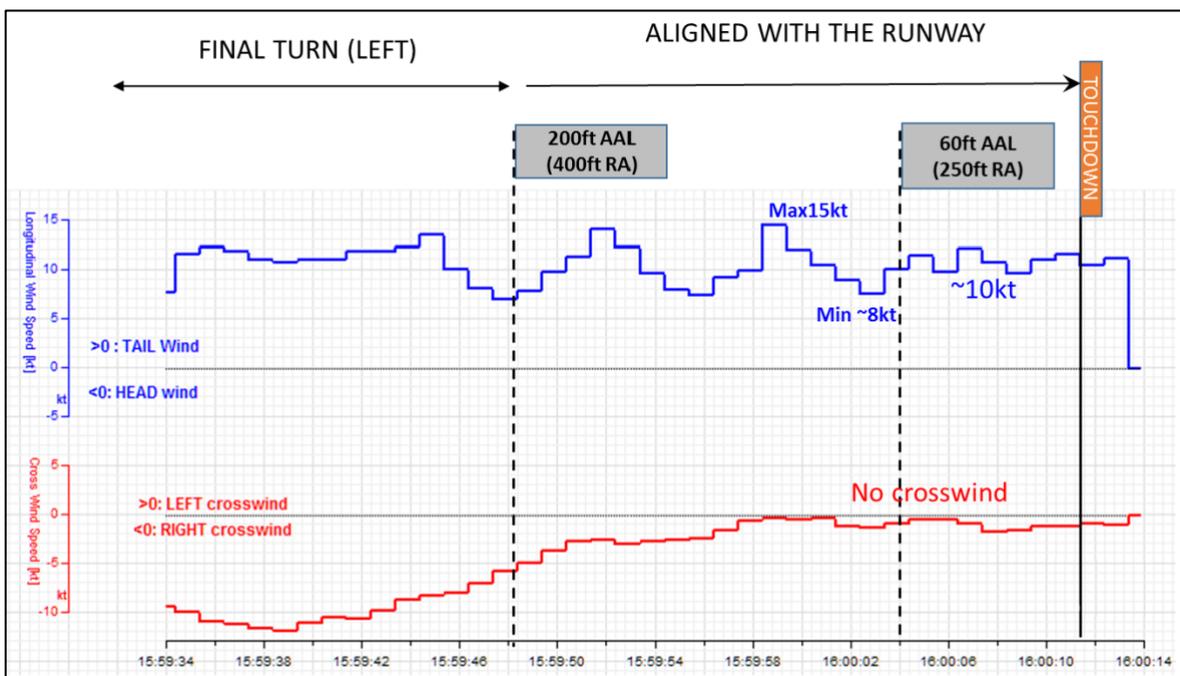
Gráfica No. 1 – Condición del viento en aproximación final a la pista 10.

A 200 pies AGL, la aeronave estaba alineada con la pista y experimentó, hasta el aterrizaje, un promedio de 10 nudos de viento de cola, sin componente de viento cruzado. Los datos de

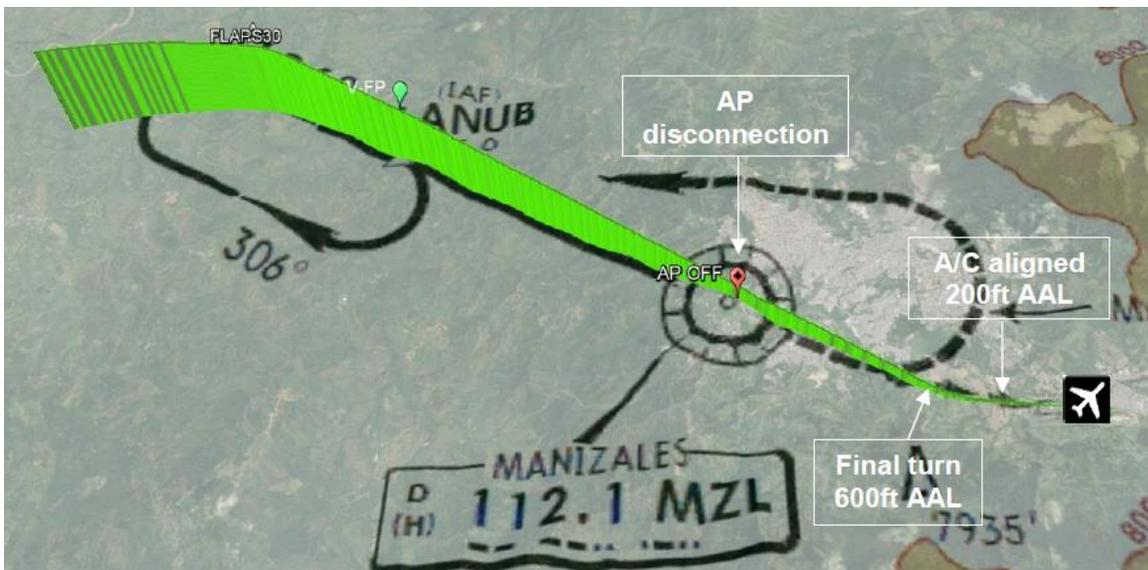
La trayectoria de vuelo fue superpuesta en la carta de aproximación de instrumentos a Manizales y se comprobó que la tripulación efectuaba la aproximación VOR-Y para la pista 10.

Imagen No. 8 - Trayectoria de vuelo emplazada en la carta de aproximación por instrumentos a SKMZ.

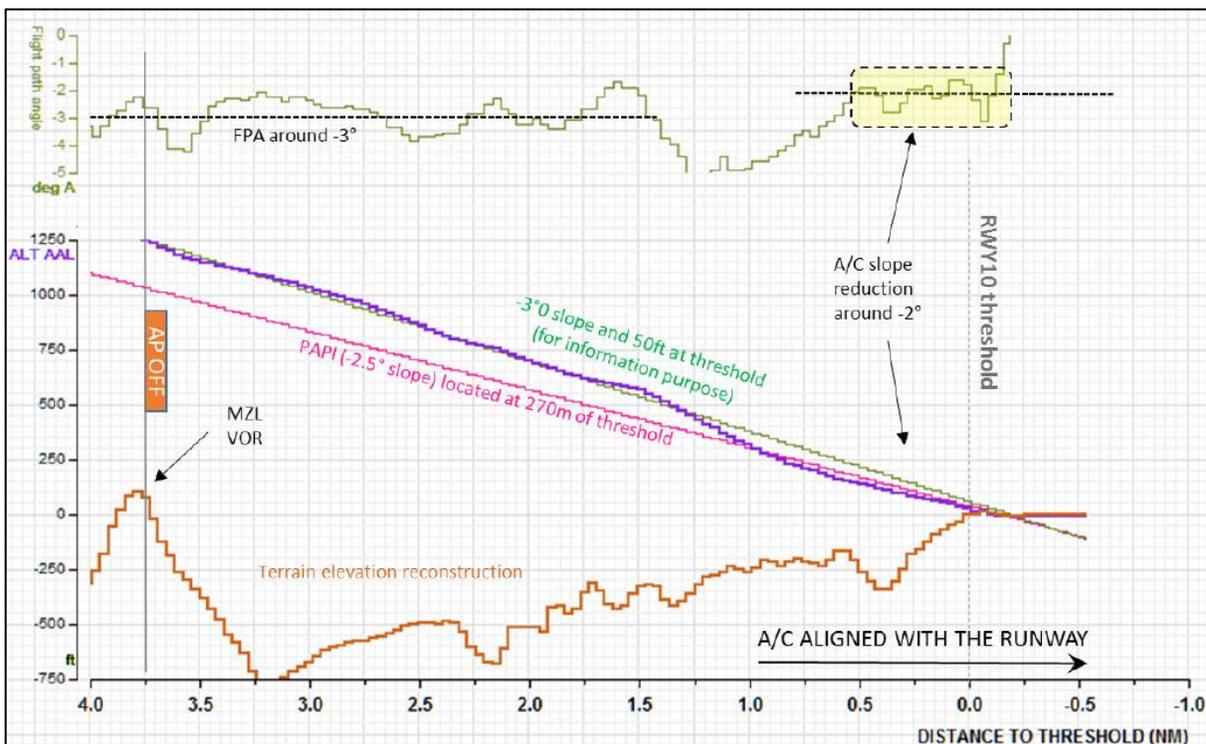
Con base en perfil de vuelo vertical, en ese punto, la aeronave dejó la senda de -3° y cruzó la senda de -2.5° .

La última parte de la aproximación final fue ejecutada con una senda cercana a los -2° , por debajo de la senda.

Gráfica No. 2 - Senda vertical y Ángulo de senda de vuelo con el Piloto Automático desenganchado (Fuente: ATR)

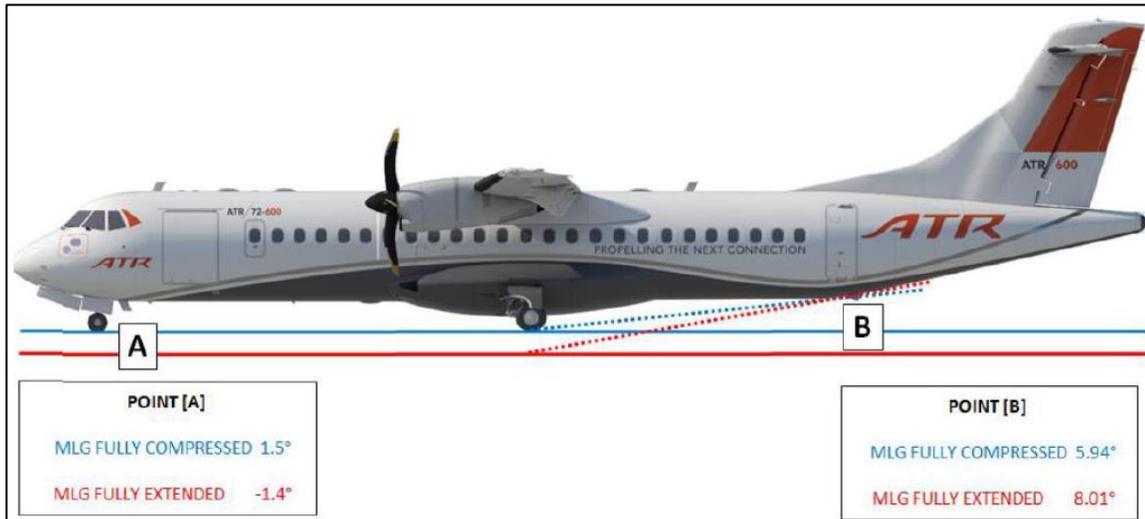
[A] Tren de nariz (NLG) tocando el suelo

[B] Empenaje tocando el suelo (*Tail strike*)

Imagen No. 9 - Ángulos de contacto contra el suelo en cabeceo (Fuente: ATR)

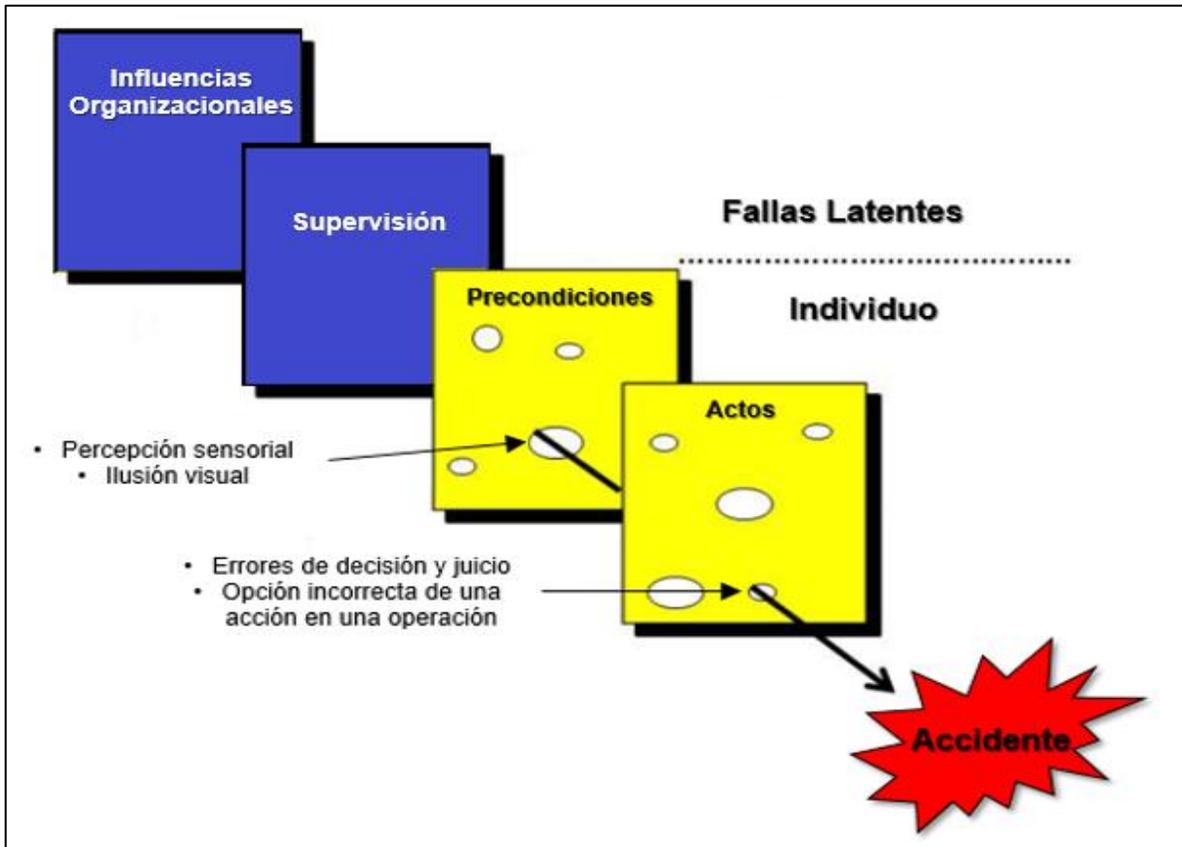
Imagen No. 10 – Análisis organizacional Reason – HFACS

(En Azul: Defensas Sólidas en la organización. En Amarillo: Las defensas rotas)

La compañía podría socializar los resultados de la presente investigación con el personal de pilotos de la compañía como medida proactiva y facilitación de mejoramiento de la Seguridad Operacional en la Compañía. Recomendación 03-201946-1.
