INFORME FINAL ACCIDENTE

COL-19-10-GIA

Excursión de pista

Cessna 210N

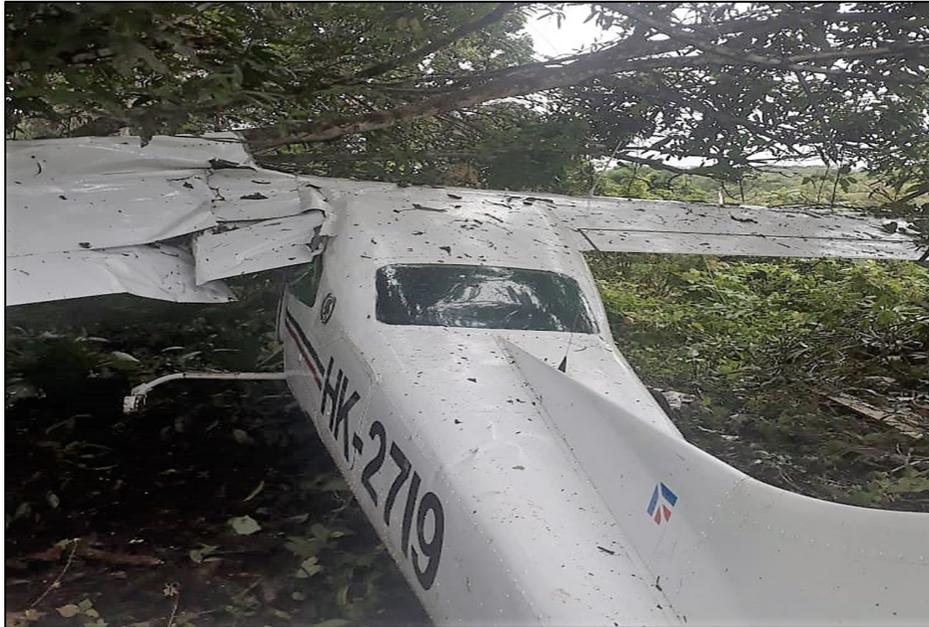
La aeronave se salió de la pista, impactó contra una cerca que limitaba el área de la pista, y el plano izquierdo chocó con un árbol. El avión se detuvo y todos sus ocupantes abandonaron la aeronave por sus propios medios y sin lesiones. La aeronave sufrió daños estructurales y parada súbita del motor.

Fotografía No. 1 - Posición final de la aeronave HK2719, vista trasera.

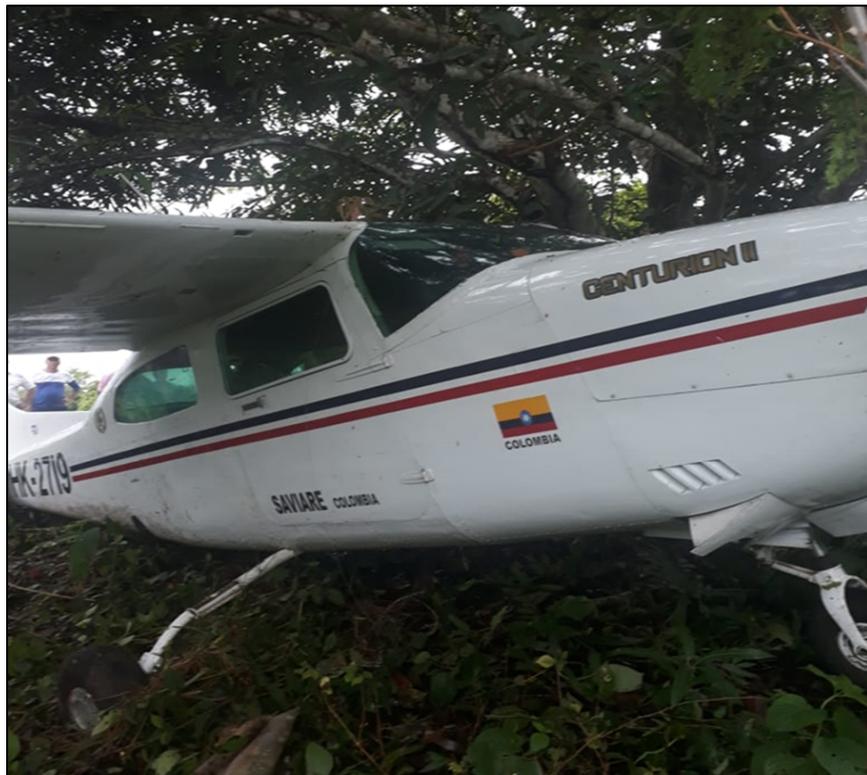
Fotografía No. 2 – Posición final de la aeronave HK2719, vista lateral derecha.

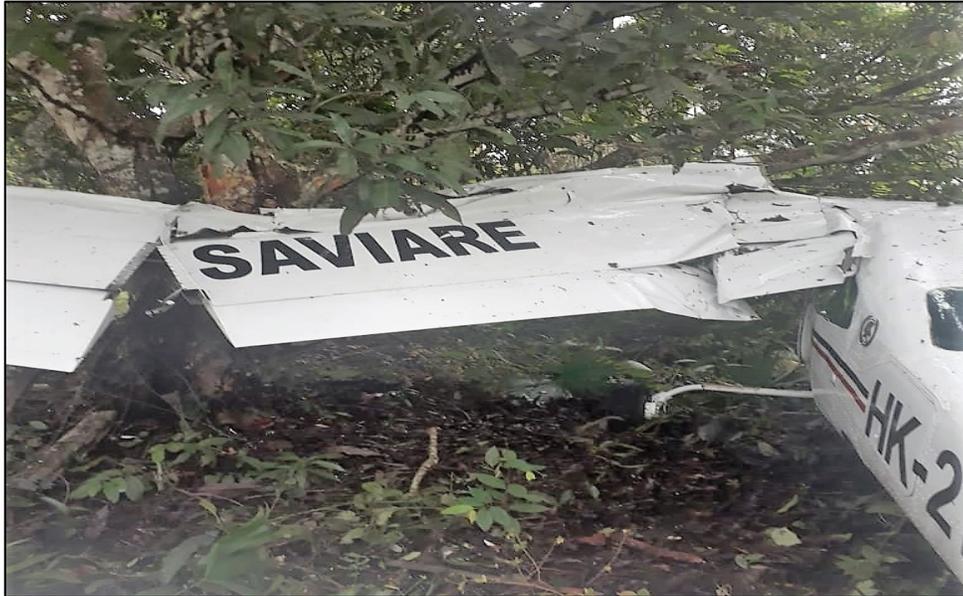
Estructurales y parada súbita. Como consecuencia de la excursión de pista, hubo una afectación del 65% de la estructura de la aeronave por acción del impacto contra los obstáculos y parada súbita del motor. Se presentó golpe y desprendimiento del plano izquierdo, con torsión del fuselaje.

Fotografía No. 3 – Desprendimiento del plano izquierdo de la aeronave.

Los daños sufridos por la aeronave fueron producto, principalmente, del impacto contra un árbol ubicado en la zona de seguridad.

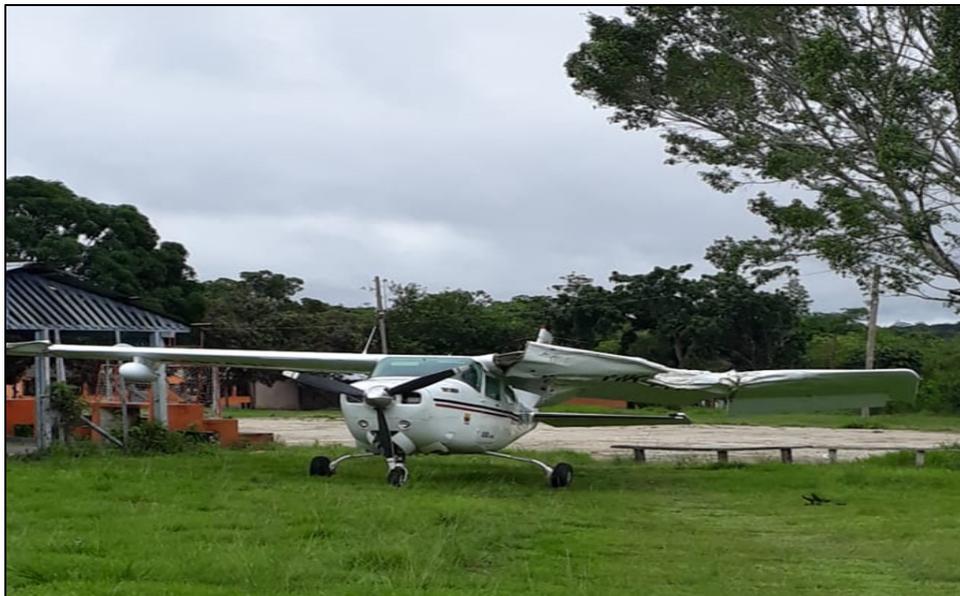
Fotografía No. 4 – Vista frontal del daño en el plano izquierdo.

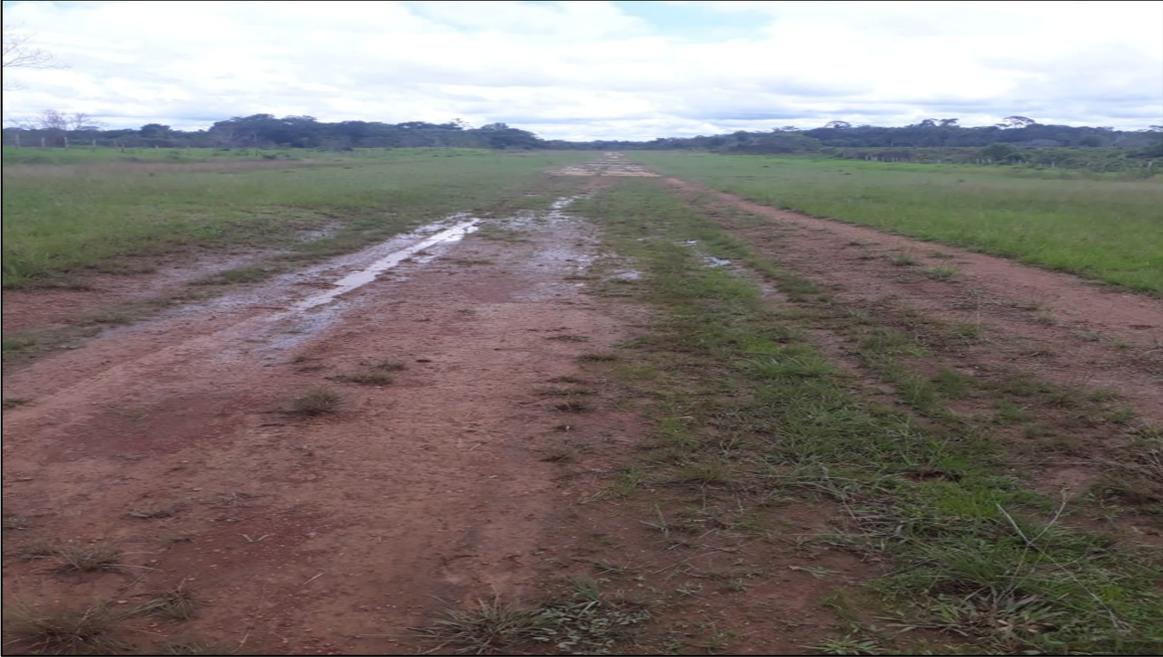
Fotografía No. 5 - Vista de la pista desde el umbral de la cabecera 12

El aeródromo de Tomachipán, carece de administración in situ, de servicios ATS y de información meteorológica. La franja de pista no se encuentra bien delimitada, pues sus bordes y parte de la superficie están invadidos por pasto; la superficie, parte de concreto y parte de gravilla, es irregular de manera que propicia la acumulación de humedad, el crecimiento de pasto y la formación de charcos de agua. Estas deficiencias hacen insegura la operación en general, y particularmente cuando la pista está húmeda.

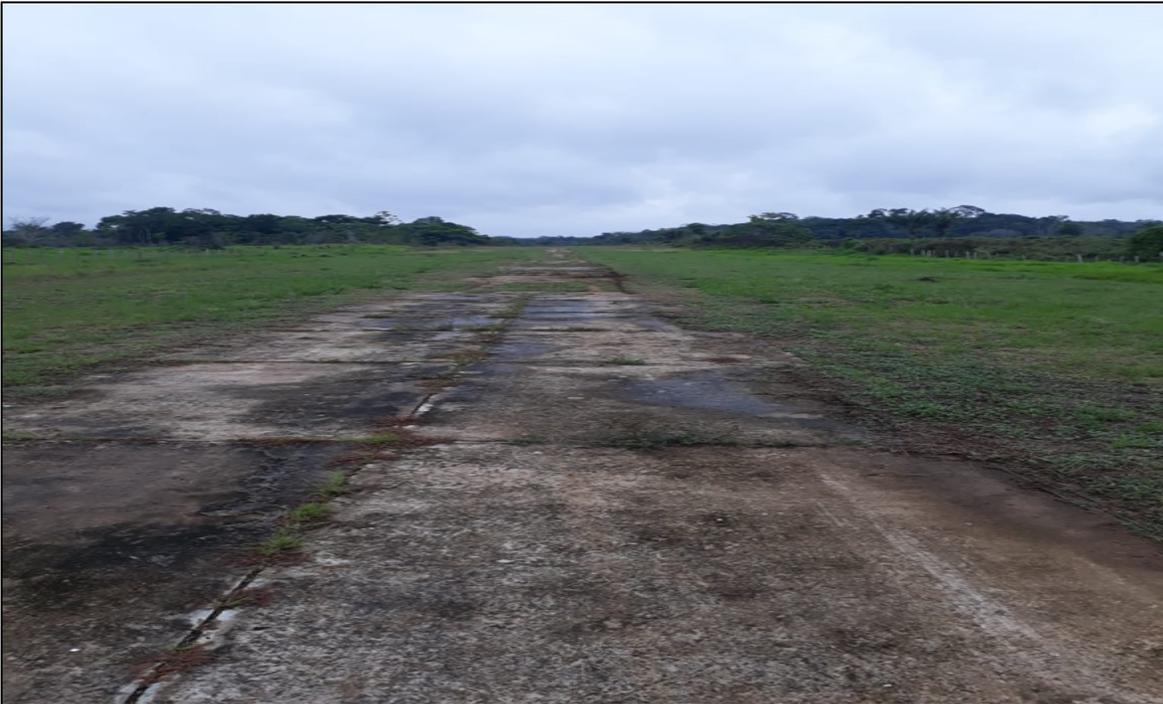
Fotografía No. 6 - Vista de la pista desde el umbral de la cabecera 30

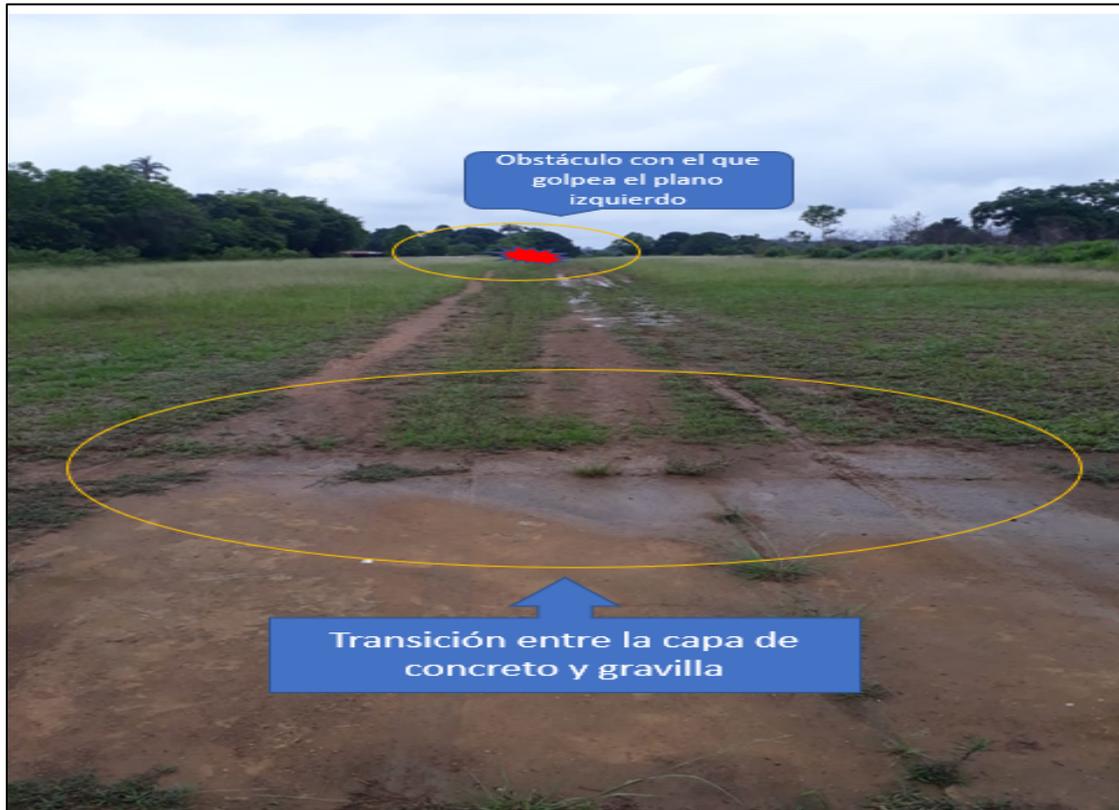
Fotografía No. 7 - Transición entre las dos capas de la pista y zona de hidroplaneo

A la pista la atraviesa un paso peatonal en el punto en donde se unen los dos tipos de superficie. Carece de zonas de seguridad y está encerrada por una cerca de alambre. En la prolongación de la cabecera 30 existen árboles que constituyen un obstáculo para el despegue.

Deficiente condición de la superficie de la pista, y el inadecuado mantenimiento, que causaron la formación de charcos de agua, propiciando el hidroplaneo de la aeronave, y la disminución de visibilidad al Piloto en el despegue, circunstancias que se sumaron para ocasionar la pérdida de control de la aeronave.
