INFORME PRELIMINAR ACCIDENTE

COL-19-15-GIA

**Contacto anormal con la Pista
Cessna P-206 Matrícula HK-4974**

**Aeropuerto Alfredo Vásquez Cobo
Leticia, Amazonas - Colombia**

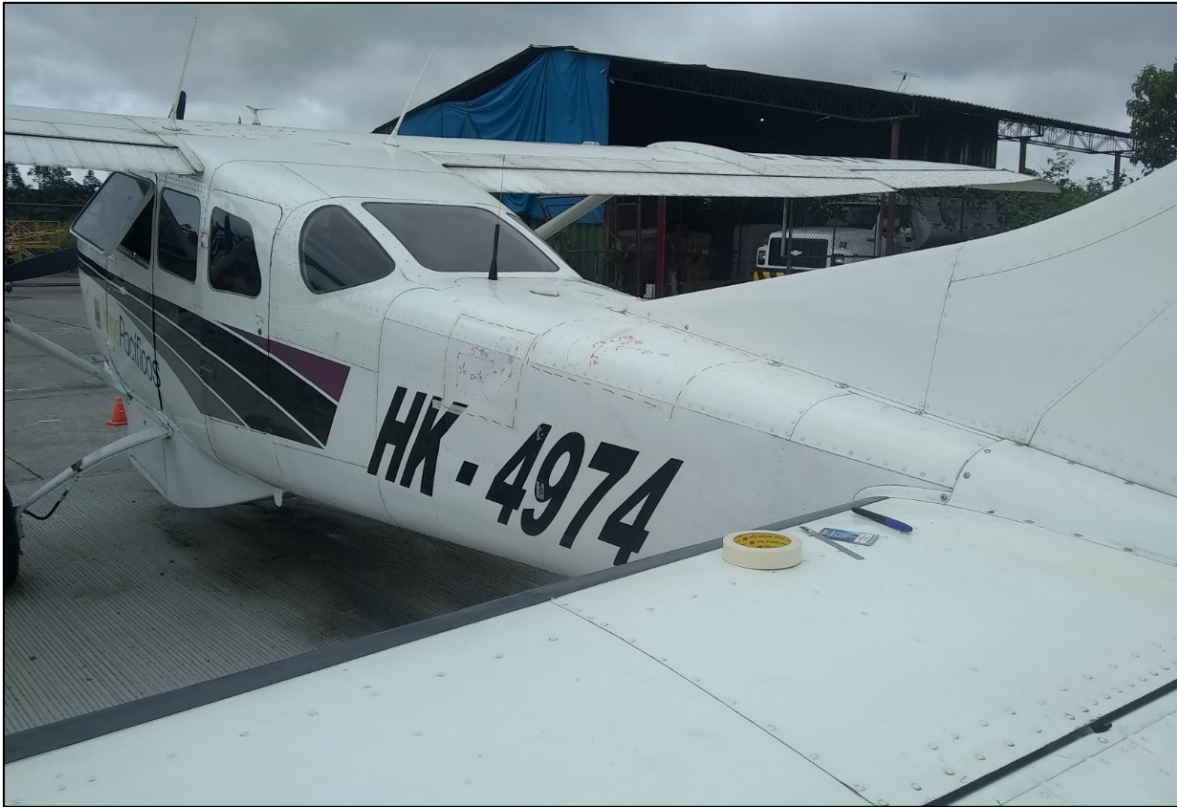
La aeronave terminó con daños sustanciales estructurales en el fuselaje, parte posterior, con fractura de larguerillos y deformación de la piel.

Fotografía No. 1 – Condición final de la aeronave HK-4974

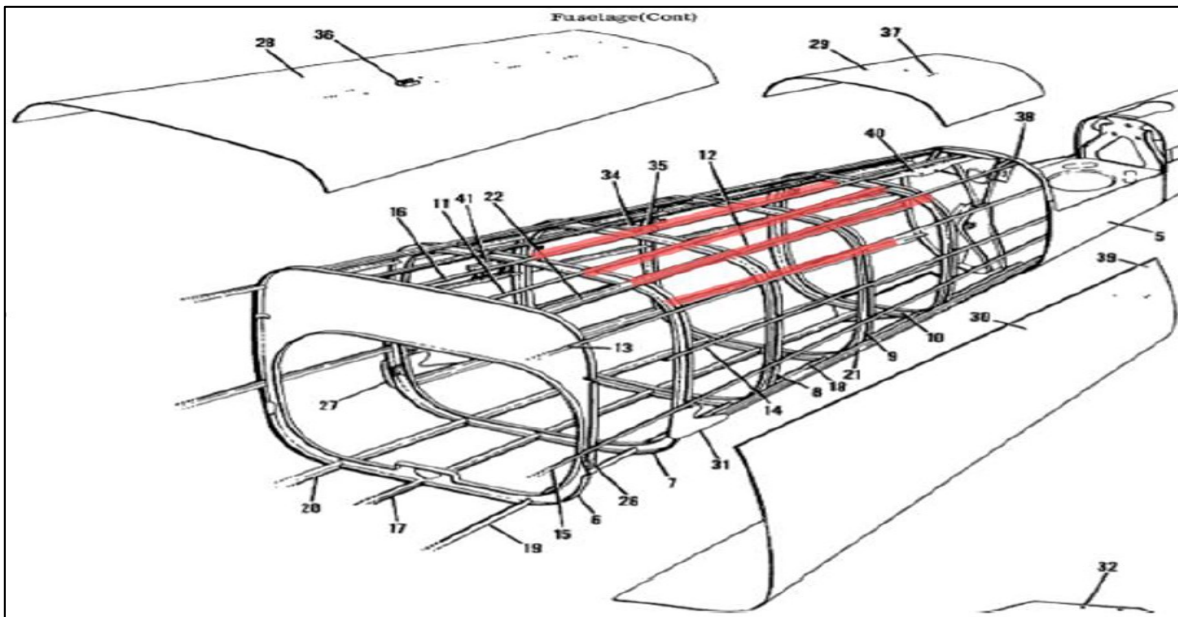
Adicionalmente, se encontraron fracturas sobre los larguerillos del fuselaje trasero, con ubicación 0, 1, 2, 3, de acuerdo con el Manual de Mantenimiento, tal como como se muestra en la siguiente figura.

Figura No. 1 – Ubicación de los larguerillos fracturados.

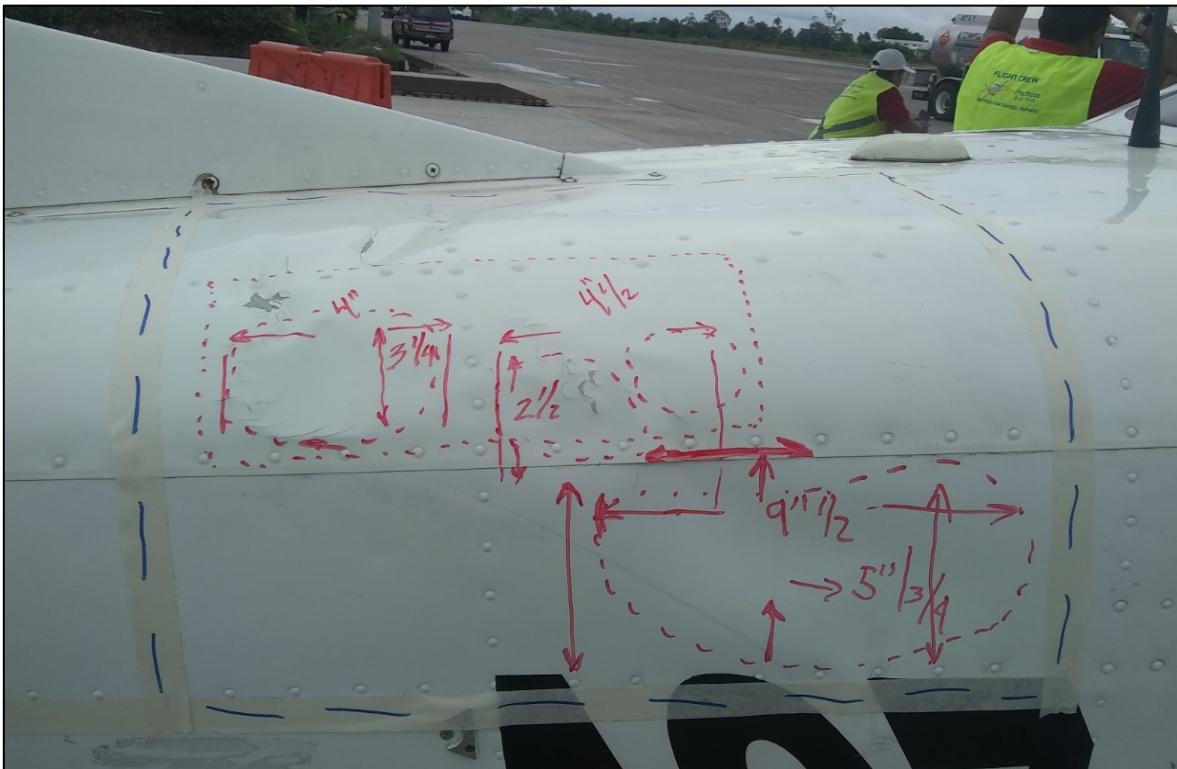
Durante la inspección de campo, se evidenciaron daños sustanciales en la estructura del fuselaje trasero, comprometiendo la piel del mismo al lado derecho e izquierdo del fuselaje.

Fotografía No. 2 – Daños en piel y larguerillos de la aeronave zona derecha.

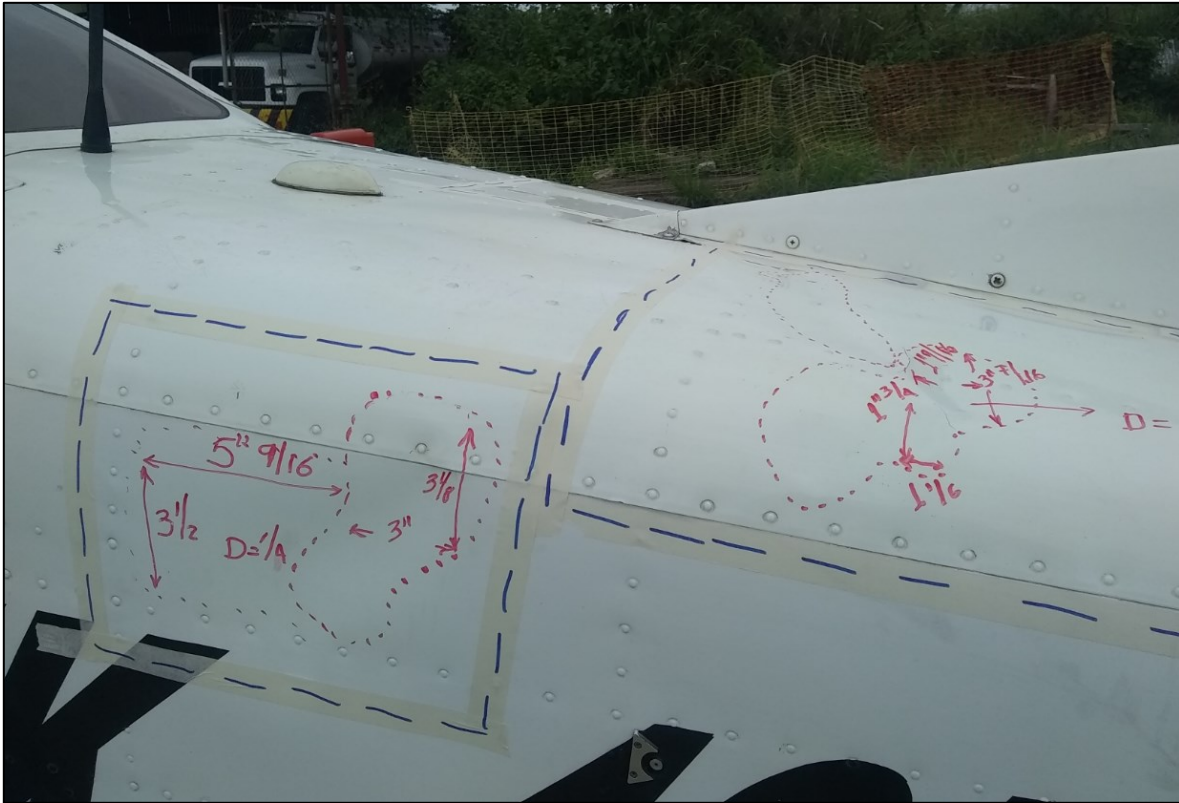
Fotografía No. 3 – Daños en piel y larguerillos de la aeronave zona izquierda.
