INFORME PRELIMINAR ACCIDENTE

COL-19- 64-GIA

**Apagada de motor en vuelo y
acuatizaje**

Matrícula HK1328G

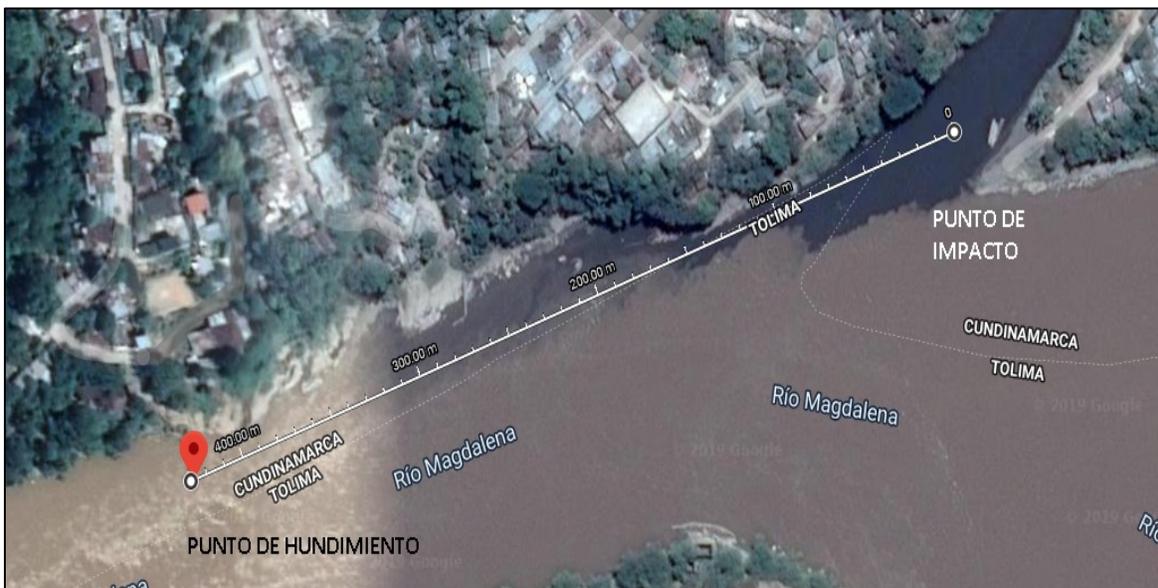
Figura No.1: Punto de acuatizaje y punto de hundimiento

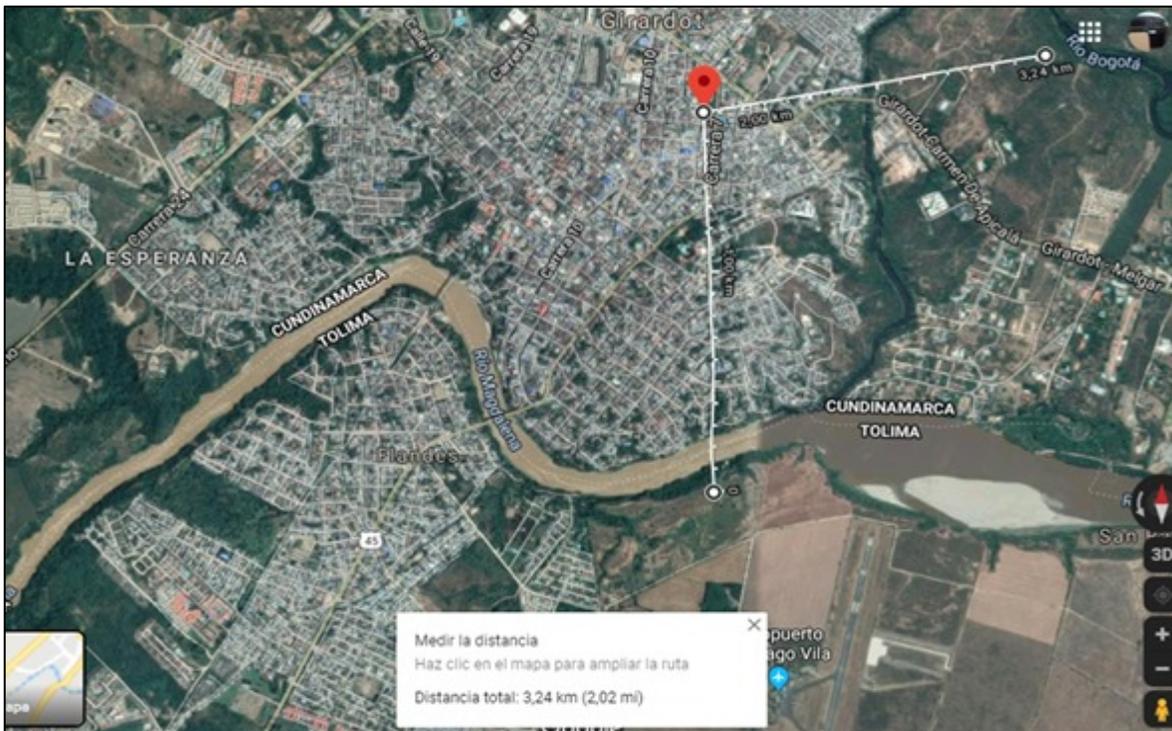
Figura No. 2: Área de la maniobra de acuatizaje

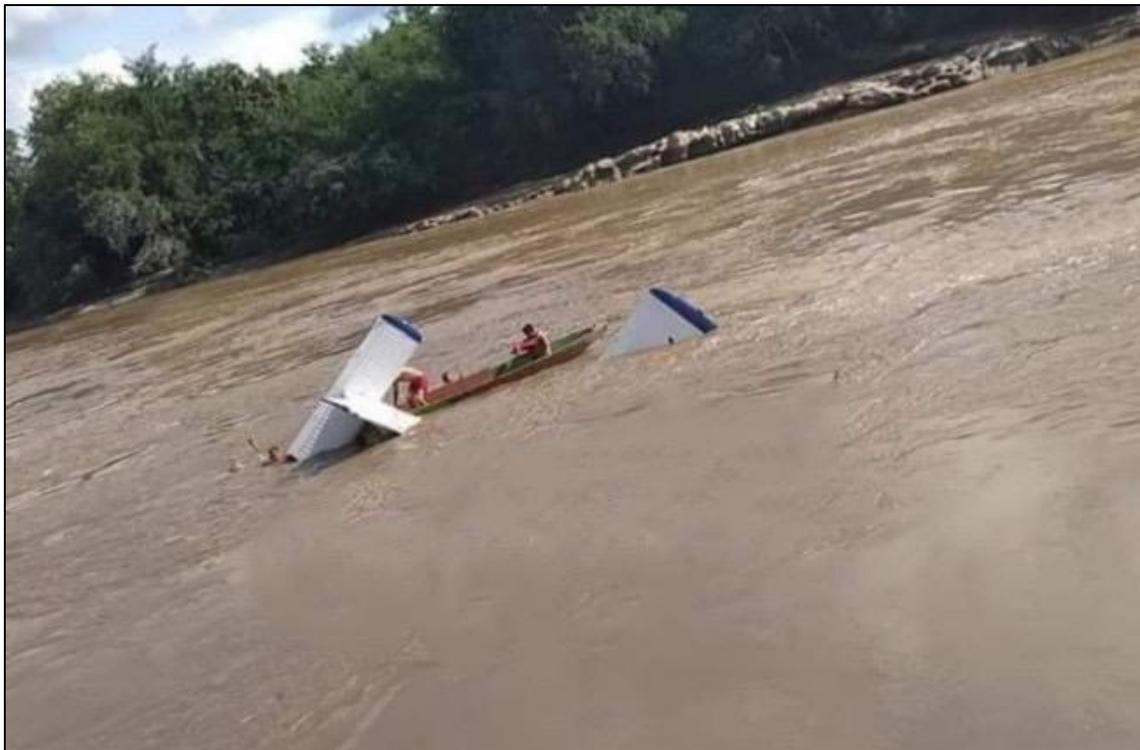
El personal del Centro de Instrucción se acercó al sitio del incidente, efectuando registros con fotos y videos. La aeronave fue arrastrada por las aguas aproximadamente 400 m, y se sumergió, en las coordenadas N 04°17'14" W 74°47'43", a una elevación 280 m sobre el nivel del mar, quedando invisible desde la superficie.

Fotografía No. 1: Momento del hundimiento del avión HK1328G
