# INFORME PROVISIONAL ACCIDENTE

**COL-19-72-GIA**

**Falla de motor en vuelo y  
colisión con el terreno**

Matrícula HK2629

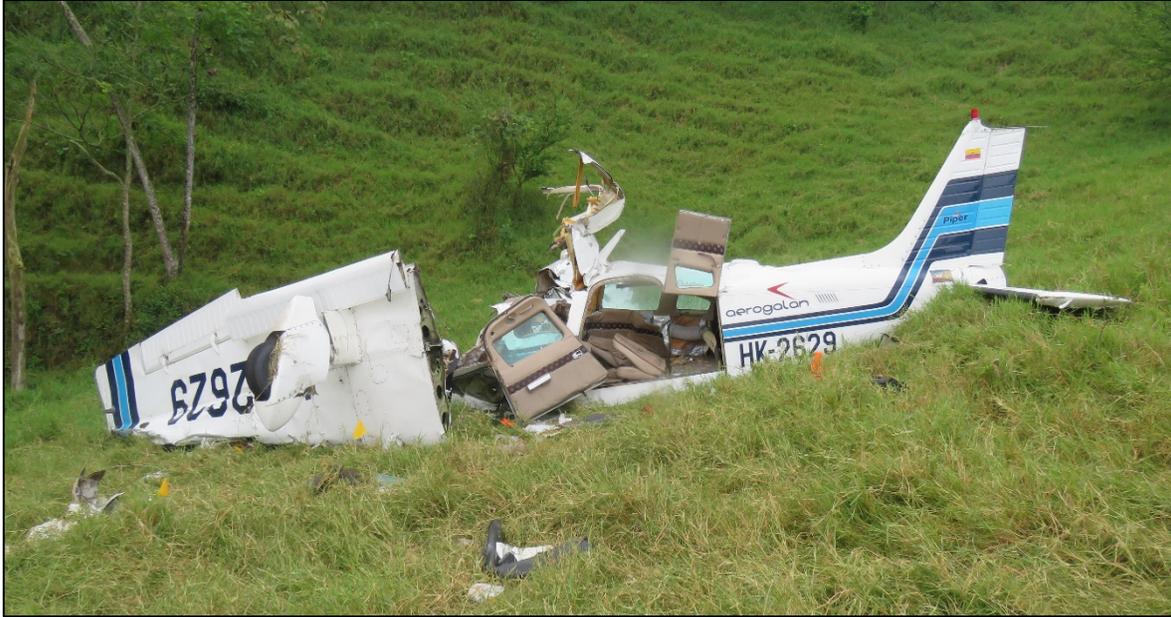
Fotografía No. 1: Condición final aeronave HK2629

**DESTRUIDA.** Como consecuencia del impacto contra el terreno la aeronave presentó daños estructurales severos y destrucción total en la sección frontal, con evidente separación de la hélice y del plano izquierdo. No se evidenciaron mayores daños en la sección del empenaje y estabilizadores de la aeronave.

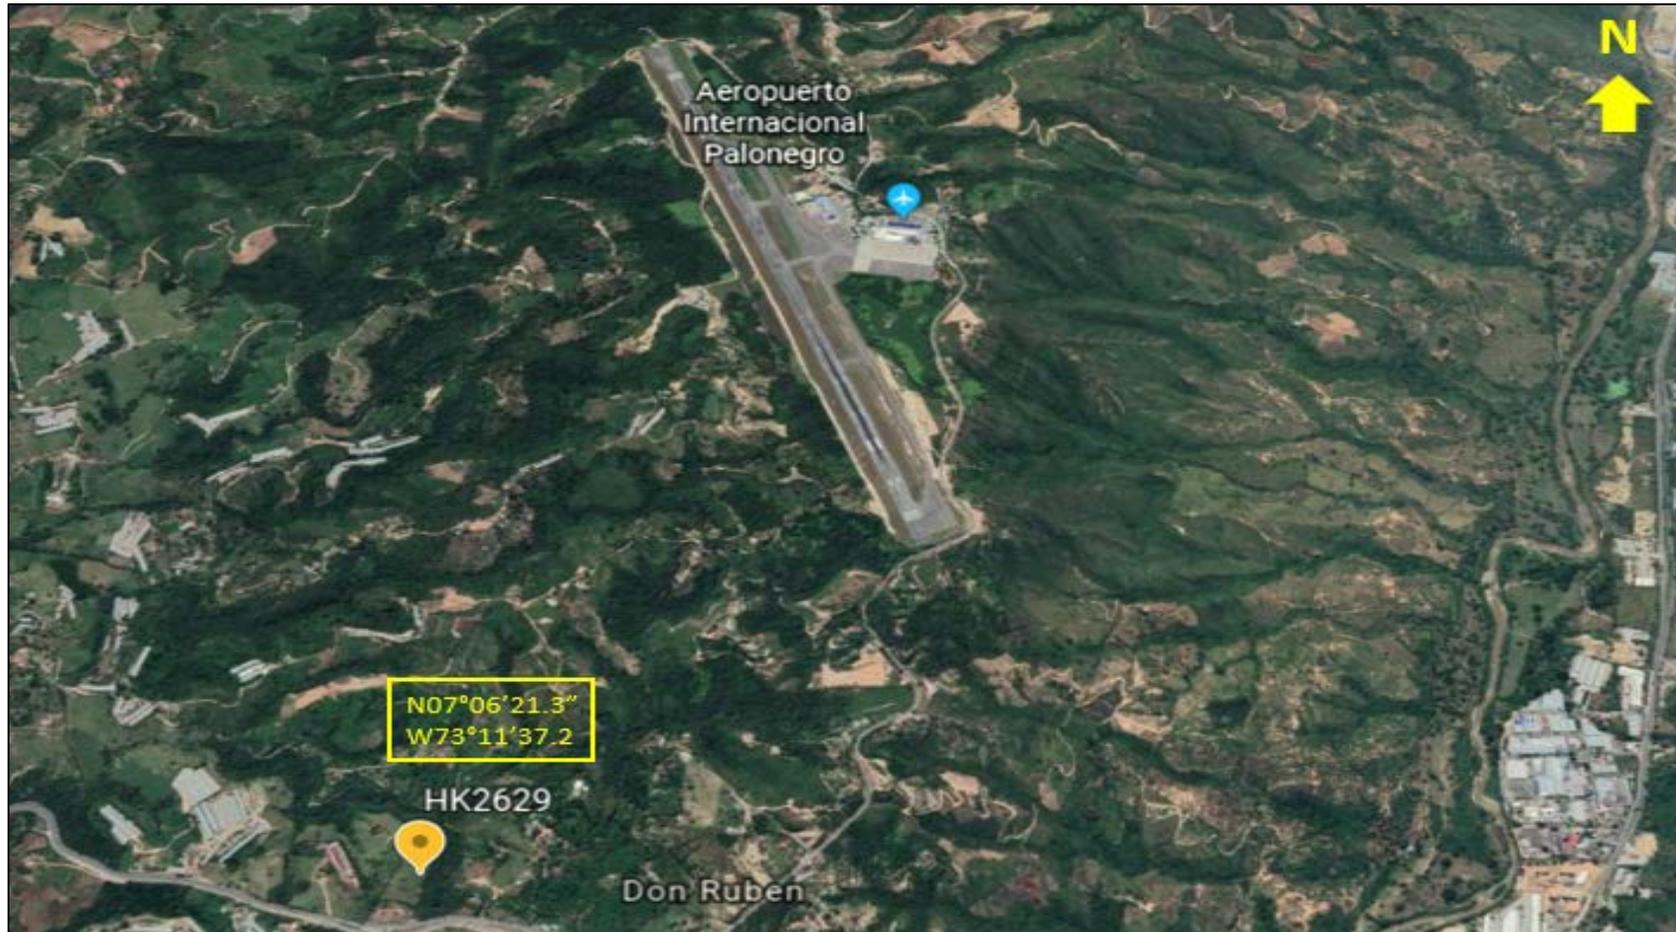
Imagen No.1: Ubicación final aeronave HK2629

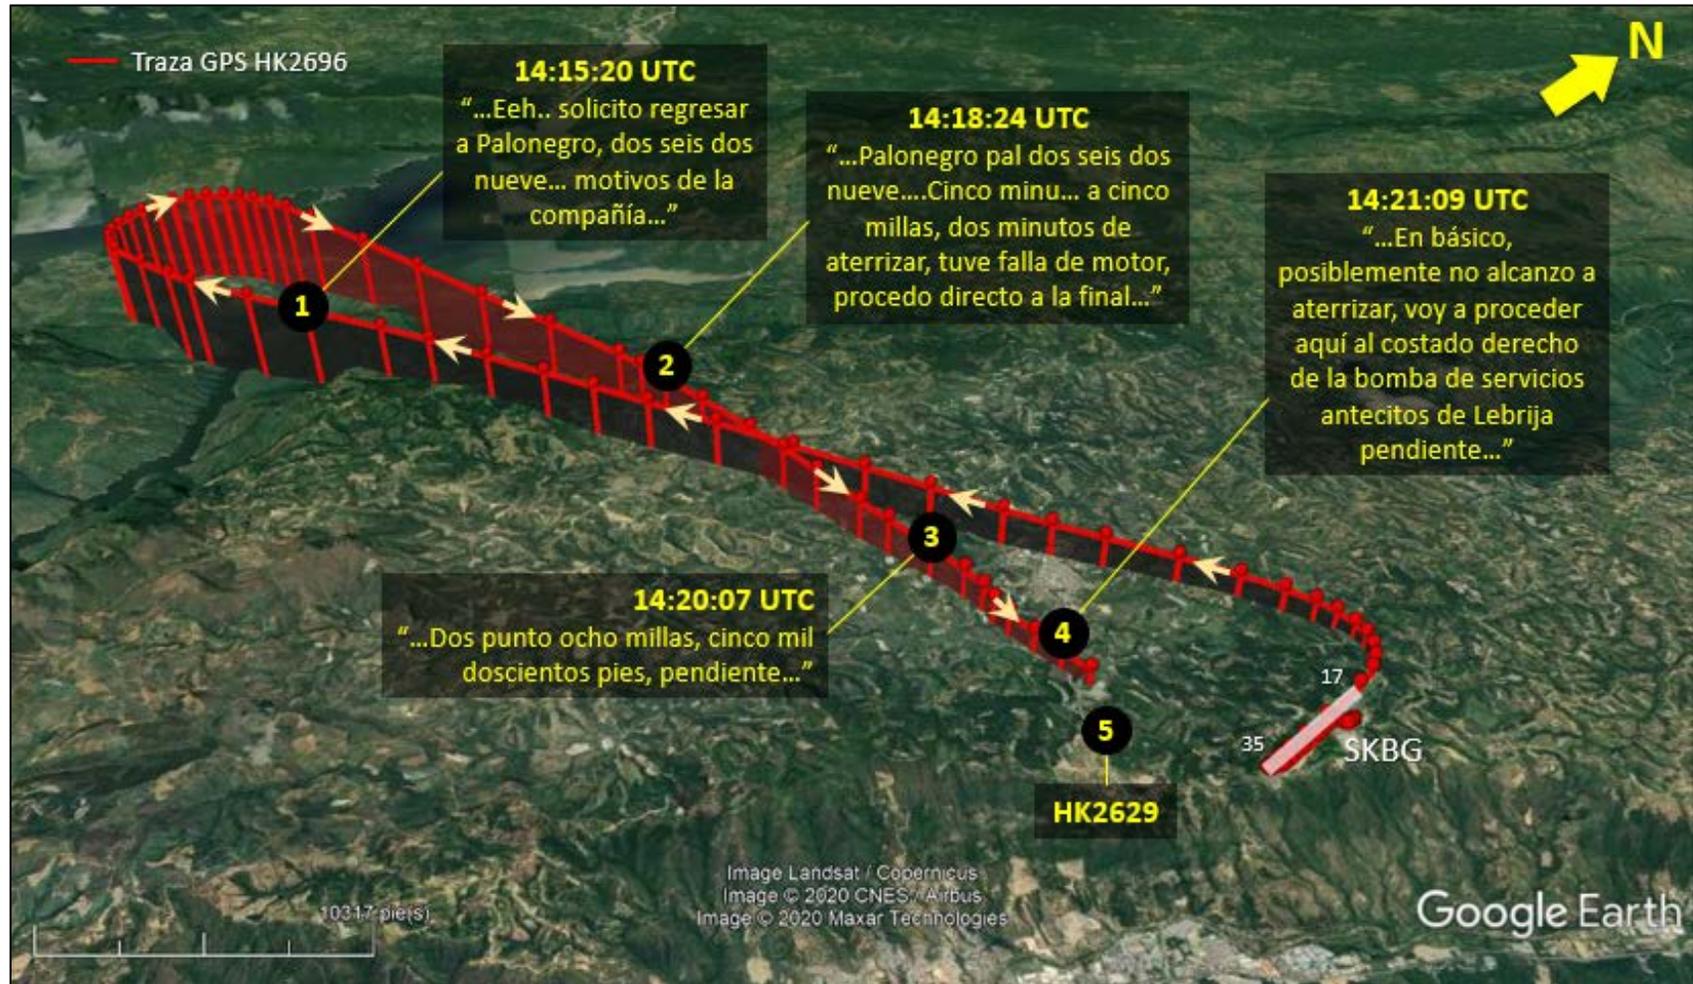
Imagen No. 2: Diagramación traza GPS a bordo aeronave HK2629

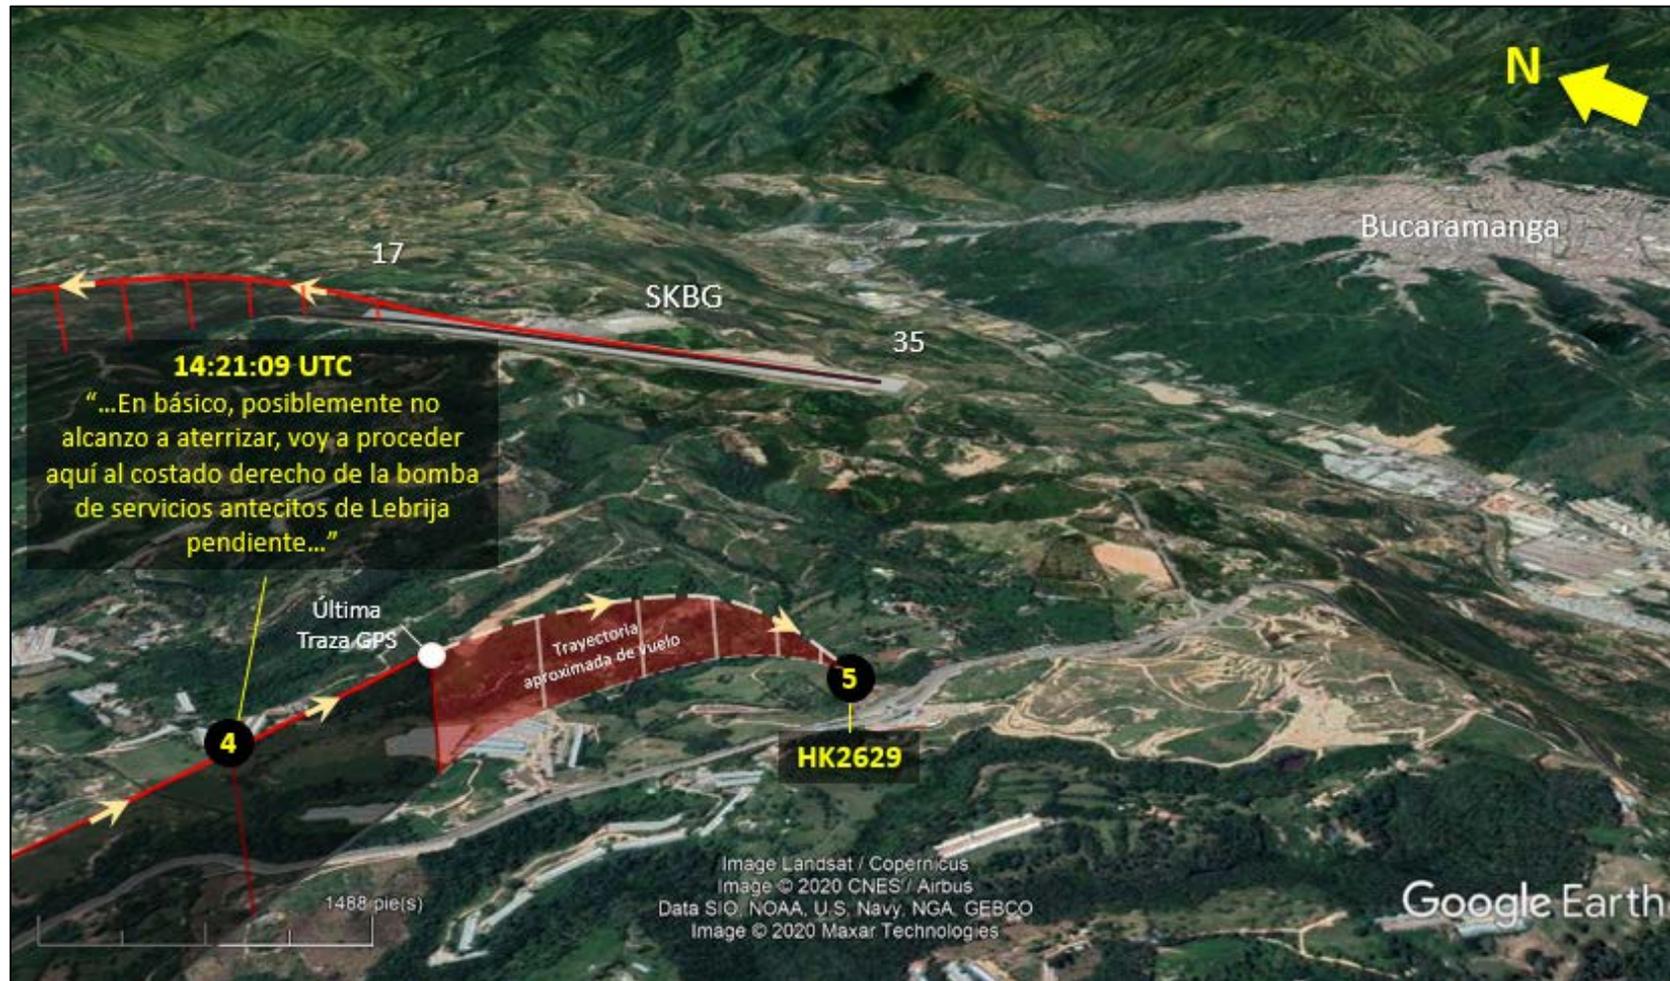
Imagen No. 3: Diagramación última comunicación aeronave HK2629

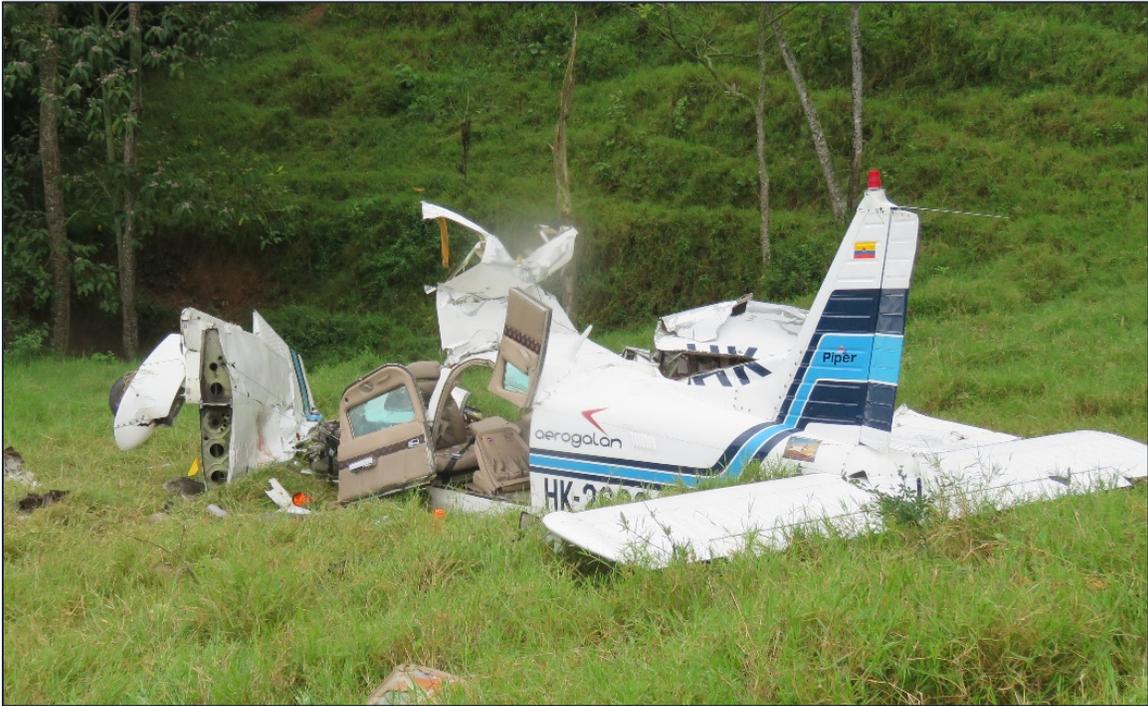
El plano izquierdo presentó desprendimiento desde la raíz e impacto contra el terreno sobre el borde de ataque. Mostraba un patrón de acordeón totalmente perpendicular al borde de ataque, como signo de un impacto frontal contra el terreno. El plano derecho presentó fractura en la mitad de su estructura.

El empenaje permaneció íntegro conforme a la dinámica de colisión, con mínima afectación.

*Fotografía No. 2: Estado final aeronave HK2629, lado izquierdo, posterior*

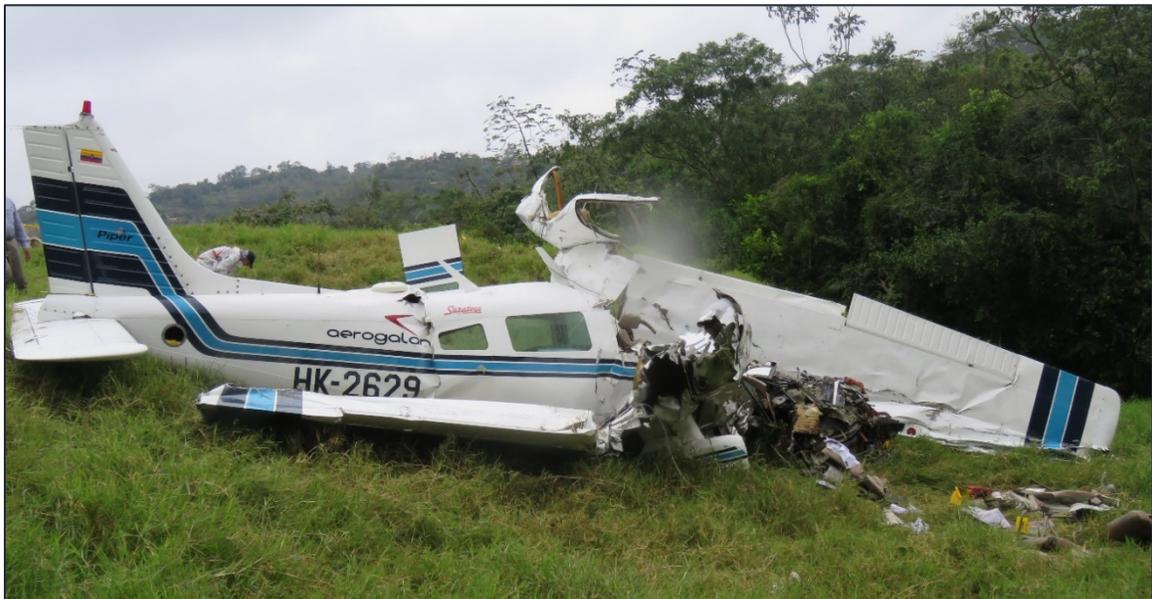
*Fotografía No. 3: Estado final aeronave HK2629, lado derecho*

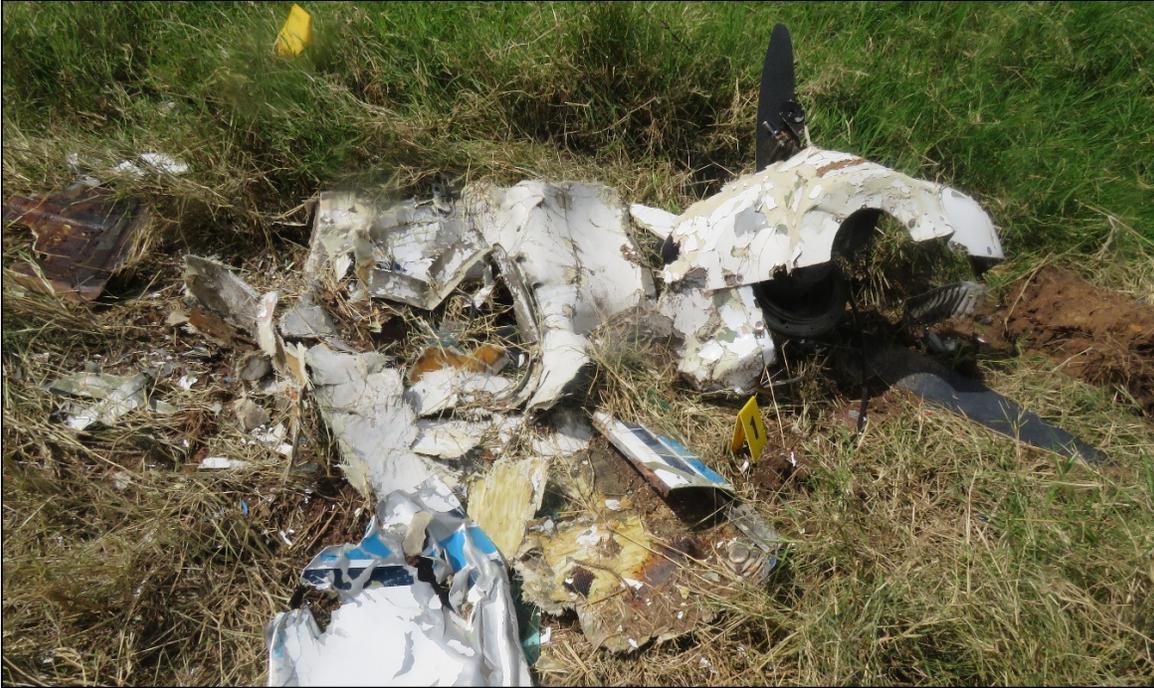
El motor se encontraba unido a la bancada de la aeronave. La hélice se encontró a 12.5 metros del fuselaje del avión, separada y unida al flanche, al gobernador y aparte de la sección del cigüeñal del motor. Sus palas mostraban mínima deformación, sin rulo en sus puntas y con signos de bajas RPM's al momento de impactar el terreno.

Fotografía No. 4: Hélice y "spinner" aeronave HK2629

El 30 de noviembre se adelantó la inspección de la hélice, sin que se evidenciara ninguna novedad y confirmando que la aeronave impactó el terreno con mínimas RPM's al momento del accidente.
