INFORME PRELIMINAR ACCIDENTE

COL-19-70-GIA

**Falla de motor y aterrizaje
forzoso**

AT 301, HK 3231

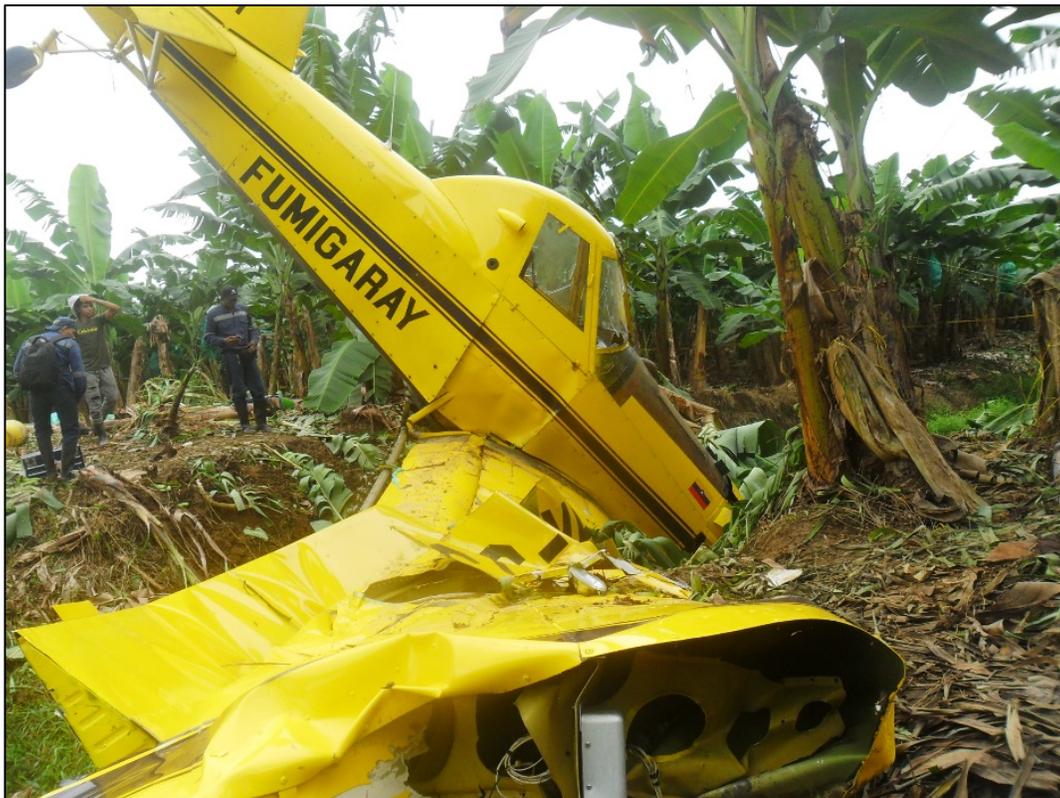
El Piloto controló la aeronave hasta llegar a un canal, en donde finalmente se detuvo súbitamente, con dirección final de 030° y a 40 ft de elevación.

Fotografía No. 1: Posición final del avión HK 3231

El avión se encontró en el sitio del evento, en las coordenadas geográficas N 07°50' 49.0" W 076°41'24", ubicado en la finca la Sultana Lote 32, con rumbo final de 030°aproximadamente y a una elevación de 40 ft sobre el nivel medio del mar. La superficie de la zona era blanda fangosa e irregular, rodeada de matas de banano, razón por la cual los trenes de aterrizaje ejercieron un labrado que se evidenciaba claramente en la superficie del terreno.

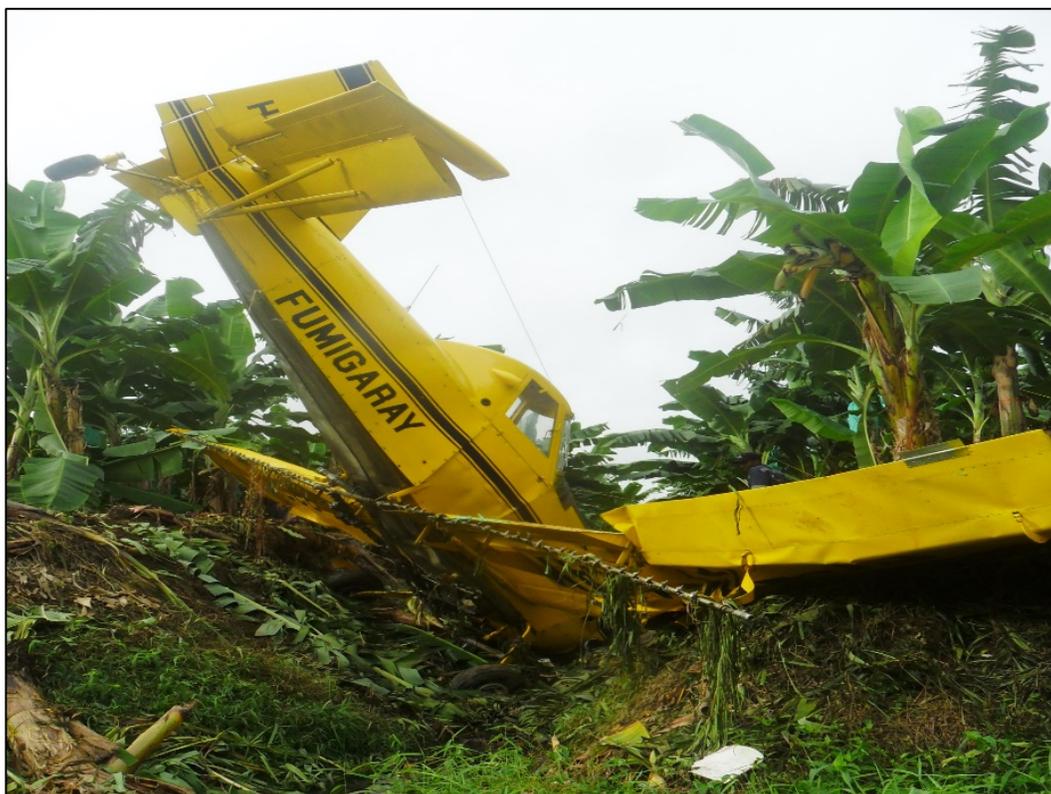
Fotografía No. 2: Daños estructurales en el plano derecho

El avión quedó soportado por el motor y las palas; se evidenciaron daños estructurales en la aeronave, tales como el plano derecho destruido, el tren principal doblado, la piel de la aeronave arrugada, y la planta motriz, al igual que las palas de la hélice, inmersas en el terreno.

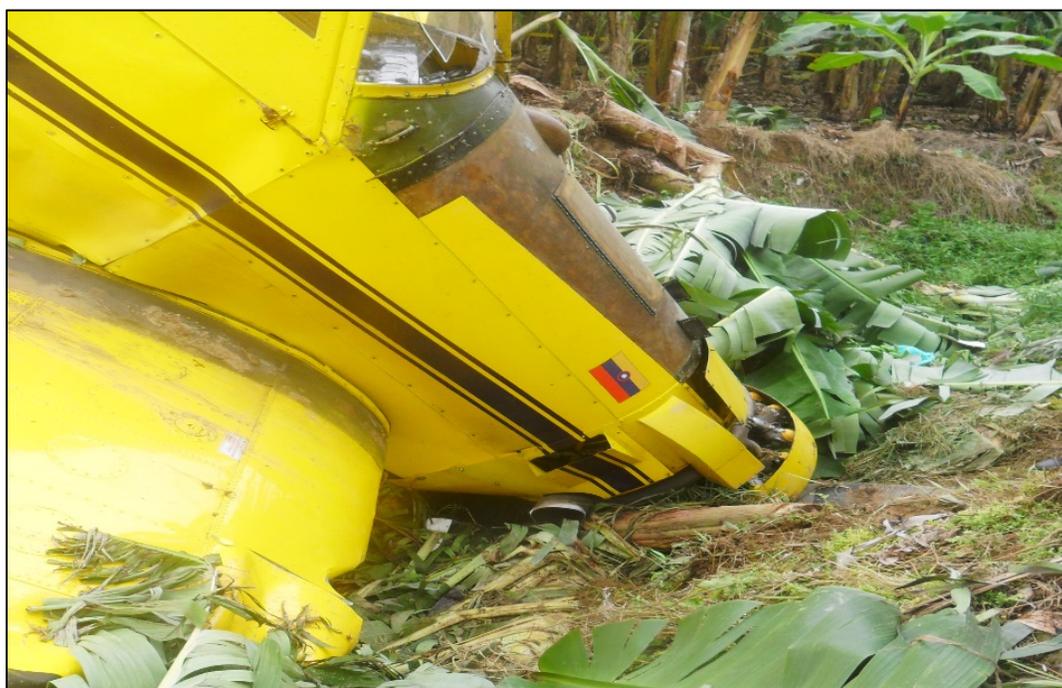
Fotografía No. 3: Condición de la planta motriz y de sus componentes

La aeronave se encontró configurada con flaps desplegados a su posición máxima; la planta motriz y la hélice se encontraron inmersos en el canal fangoso del terreno. Se notó que el procedimiento de evacuación por emergencia se realizó correctamente.

La investigación requiere que sea enviada la planta motriz con sus accesorios a inspección.
