INFORME PRELIMINAR ACCIDENTE

COL-19-63-GIA

**Colisión contra el terreno
después del despegue**

Matrícula HK2108

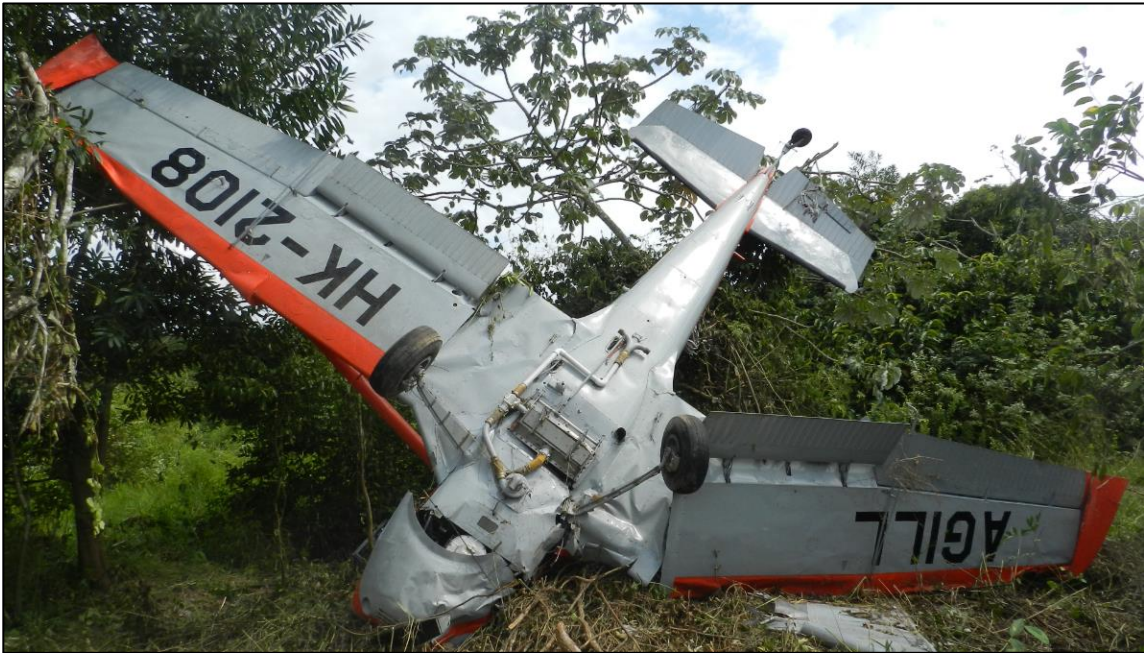
Imagen No. 1 – Condición final de la aeronave accidentada

Durante el aterrizaje forzoso, la aeronave hizo contacto con el terreno de manera controlada, recorrió 30 m sobre el cultivo de arroz y posteriormente al ingresar al conglomerado de árboles, se produjo evidente volteo parcial, quedando con 135° de inclinación izquierda y 45° de inclinación vertical. Durante esta secuencia de impacto, la aeronave sufrió parada súbita en la planta motriz, el desprendimiento parcial del plano izquierdo y afectación importante en la estructura ventral.
