ACCIDENTE

COL-19-10-GIA

Excursión de pista en despegue

Cessna 210N, Matrícula HK 2719

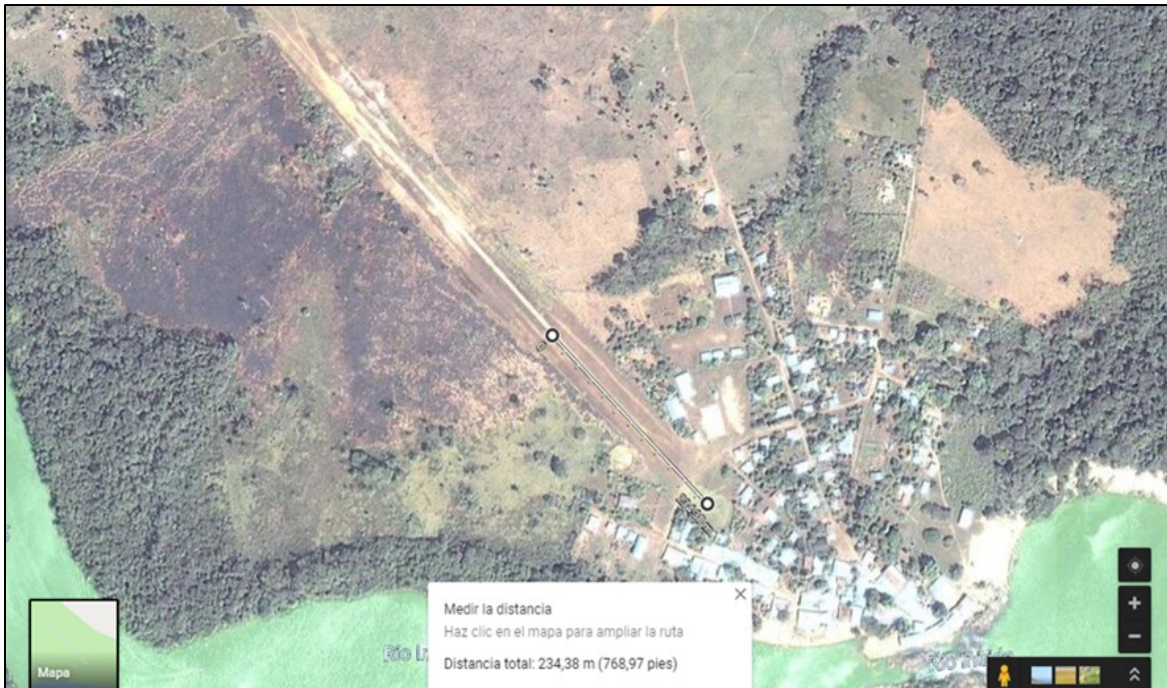
Imagen No. 1: Ubicación de la pista y distancia recorrida para el despegue

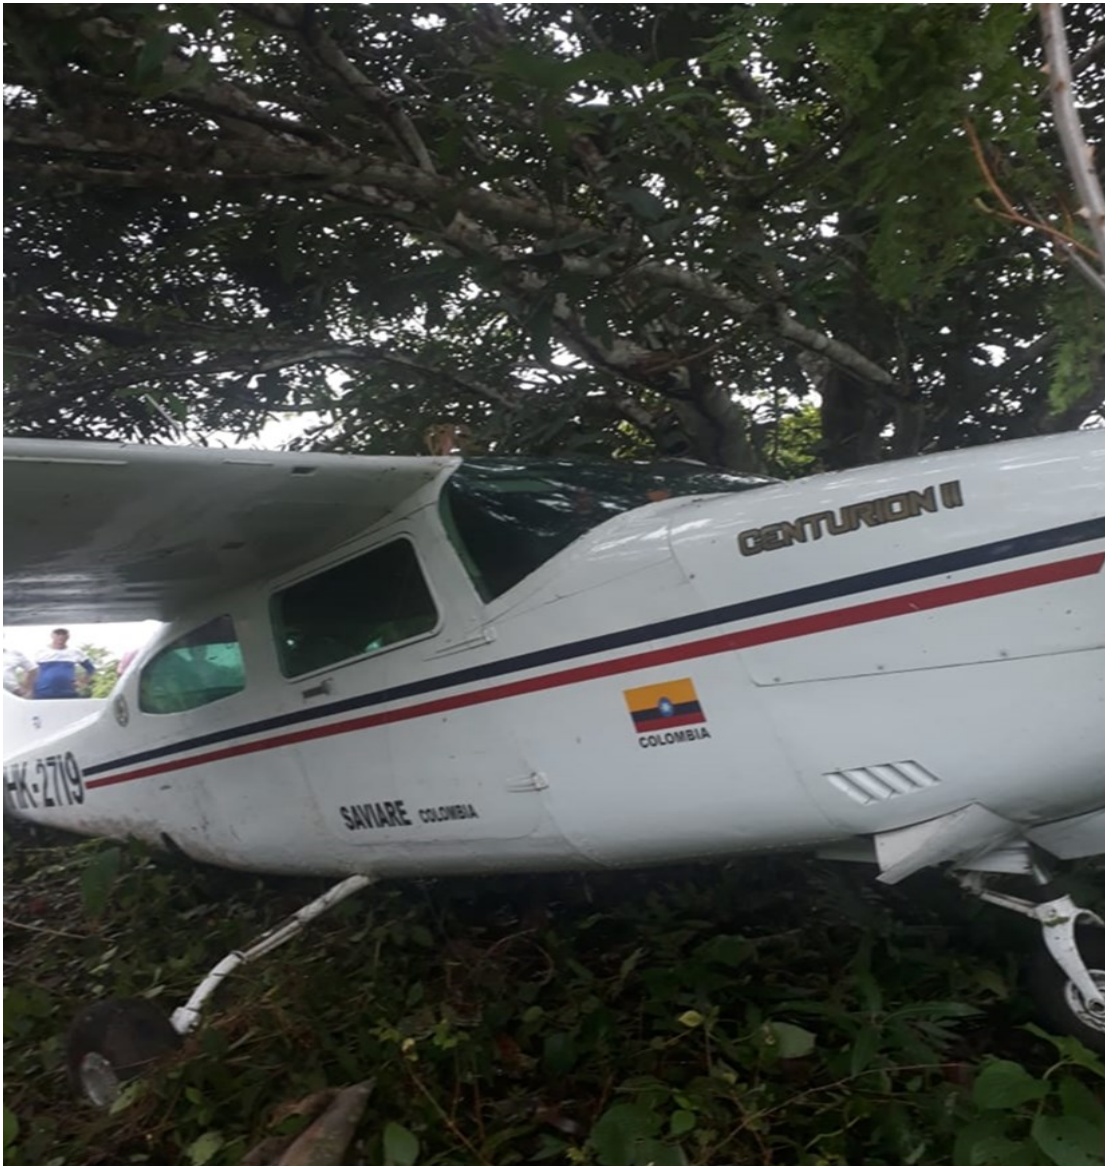
frenado. La aeronave abandonó la pista, impactó contra una cerca y el plano izquierdo golpeó contra un árbol, en la prolongación de la pista.

Como resultado del impacto la aeronave sufrió daños en la hélice, posible parada súbita de la planta motriz, desprendimiento del plano izquierdo y golpe en el borde de ataque del plano derecho.

Fotografía No. 1: posición final de la aeronave HK2719

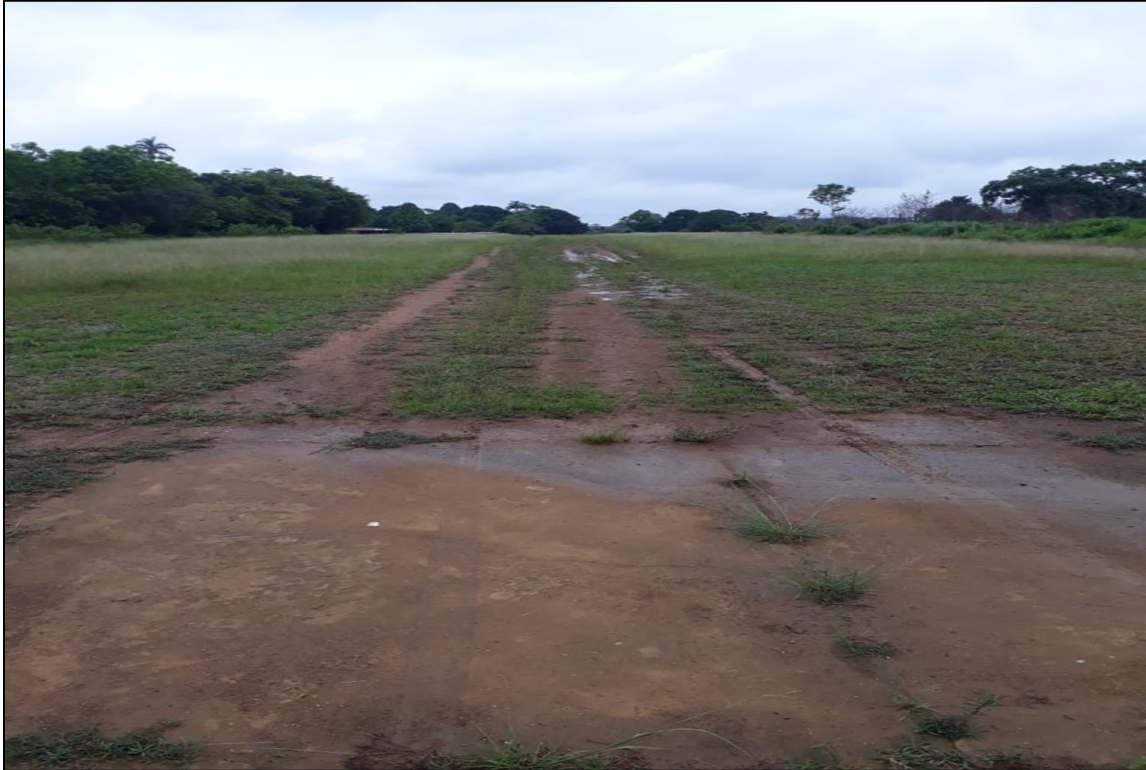
El Piloto controló la aeronave logrando mantenerla en el centro de la pista pero, debido a las condiciones de la superficie, la aeronave hidroplaneó, perdiéndose efectividad del

Fotografía No. 2: límite de la capa de concreto en la pista e inicio de la grama que probablemente generó el hidroplaneo.

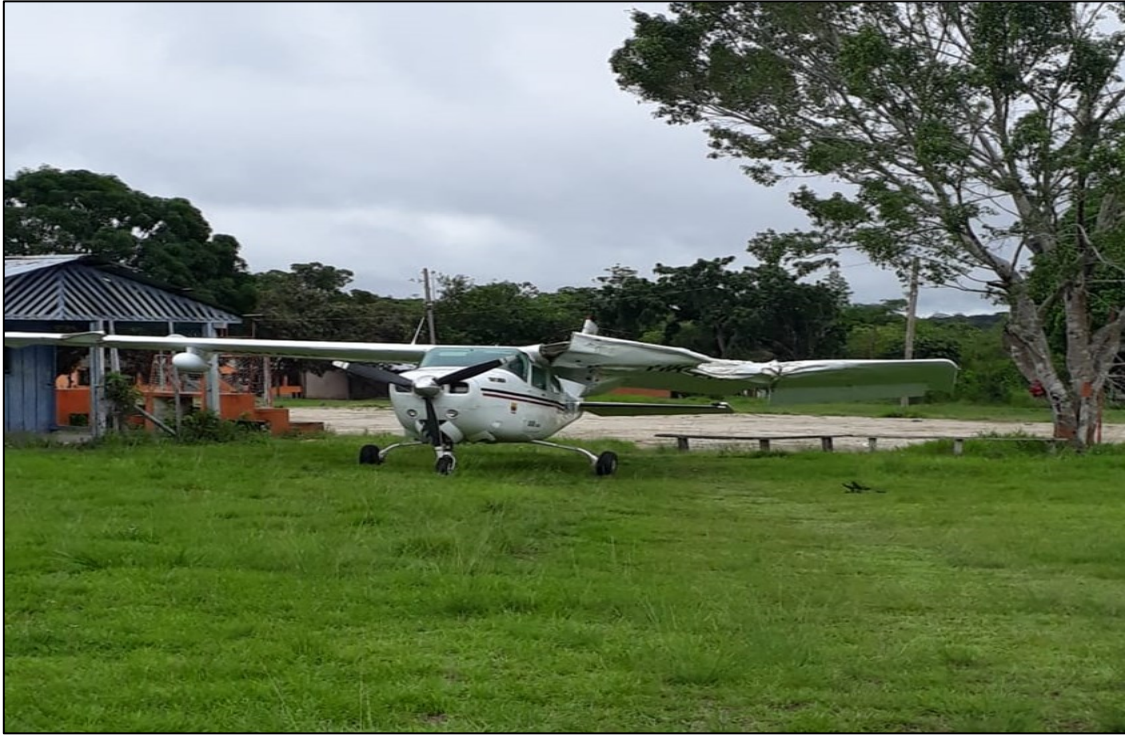
Fotografía No. 3: Ubicación de la aeronave posteriormente al accidente
