INFORME PRELIMINAR ACCIDENTE

COL-19-10-GIA

Colisión contra el terreno

Douglas DC-3, Matrícula HK2494

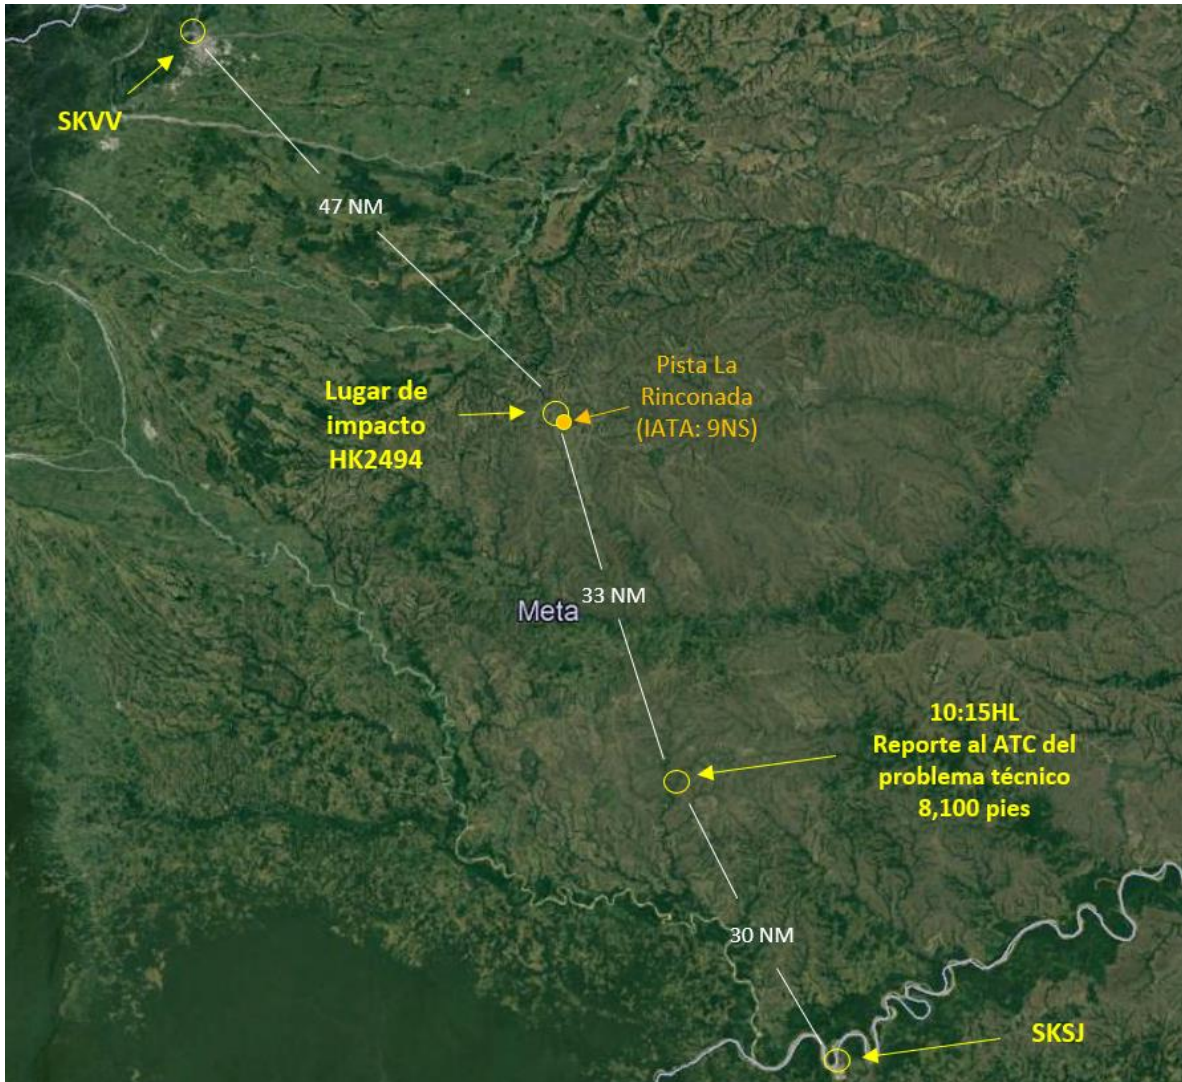
A las 10:15HL (15:15UTC), cuando la aeronave se encontraba en ascenso a través de (8,100) pies y aproximadamente a (59NM) (109 km) del aeródromo SKVV, de acuerdo a las conversaciones grabadas que sostuvo la tripulación con el ATC, se reportó: “... *Estoy a 59 millas de.... del VOR... y para informarle...tengo problemas con un motor perfilado.... Eehh,.... bueno, el motor no ha querido perfilar, estoy tratando de buscar una pista para meterme...*”.

Imagen No. 1 – Distancias, ubicaciones y posición del reporte técnico en la ruta de vuelo programada

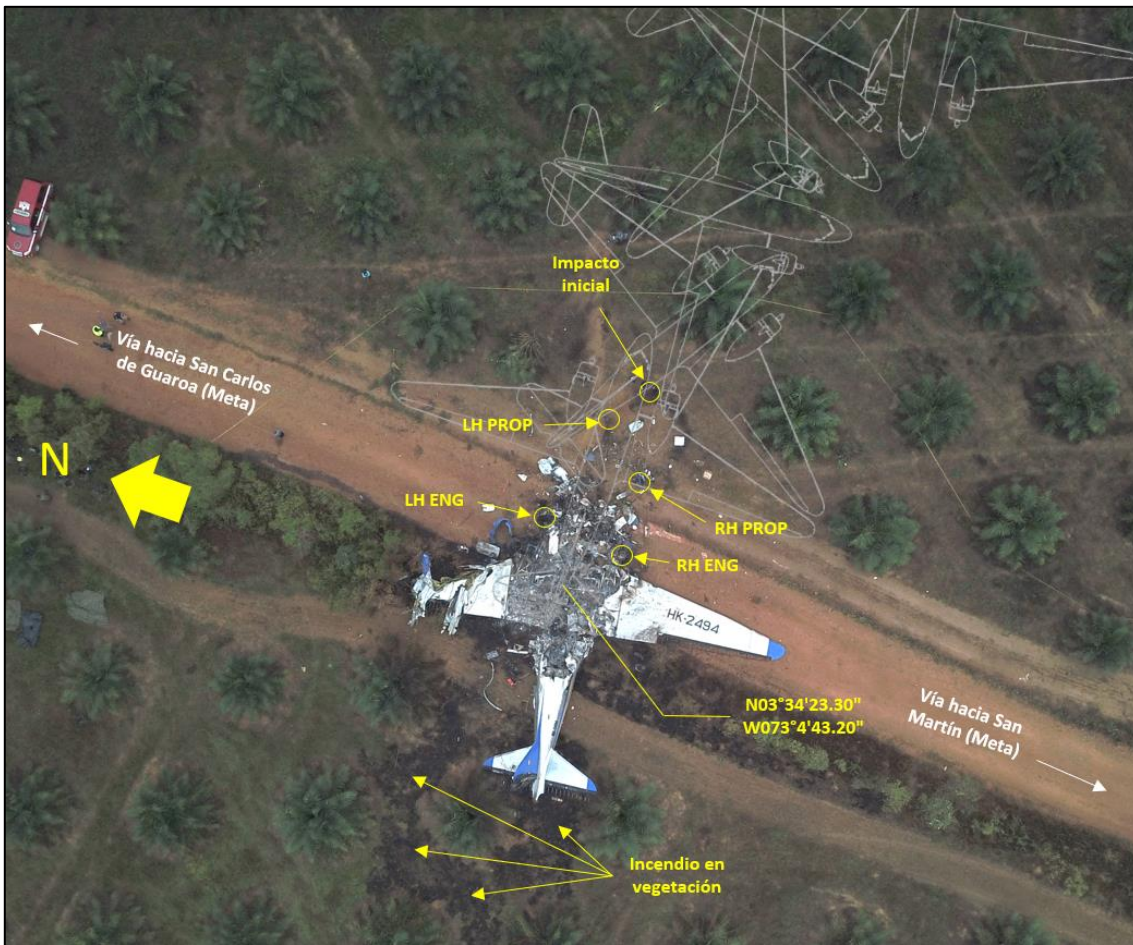
Se determinó que la aeronave impactó contra el terreno con alto ángulo de descenso y baja velocidad, con rumbo de impacto 266 grados. Se evidenció un impacto contra el terreno con poco desplazamiento horizontal y evidente incendio post impacto que se originó principalmente en los tanques de combustible de la aeronave y partes calientes de las plantas motrices. Dentro de los hallazgos importantes se encontraron:

Previamente al impacto inicial, resulta muy probable que la aeronave describiera una actitud de pérdida de altura con una apreciable guiñada hacia la izquierda con poca velocidad girando 180° en el eje vertical, hasta impactar contra el terreno. Al impactar se produjo un corto desplazamiento horizontal durante el cual la estructura de la cabina impactó con la vegetación; en ese momento, además, las hélices colisionaron contra el terreno y se desprendieron.

*Imagen No. 2 – Escena del accidente y ubicación de sus componentes principales
La marca de agua de la aeronave describe la dinámica más probable de impacto contra el terreno*
