INFORME PRELIMINAR ACCIDENTE

COL-19-35-GIA

Excursión de Pista

Matrícula HK4540

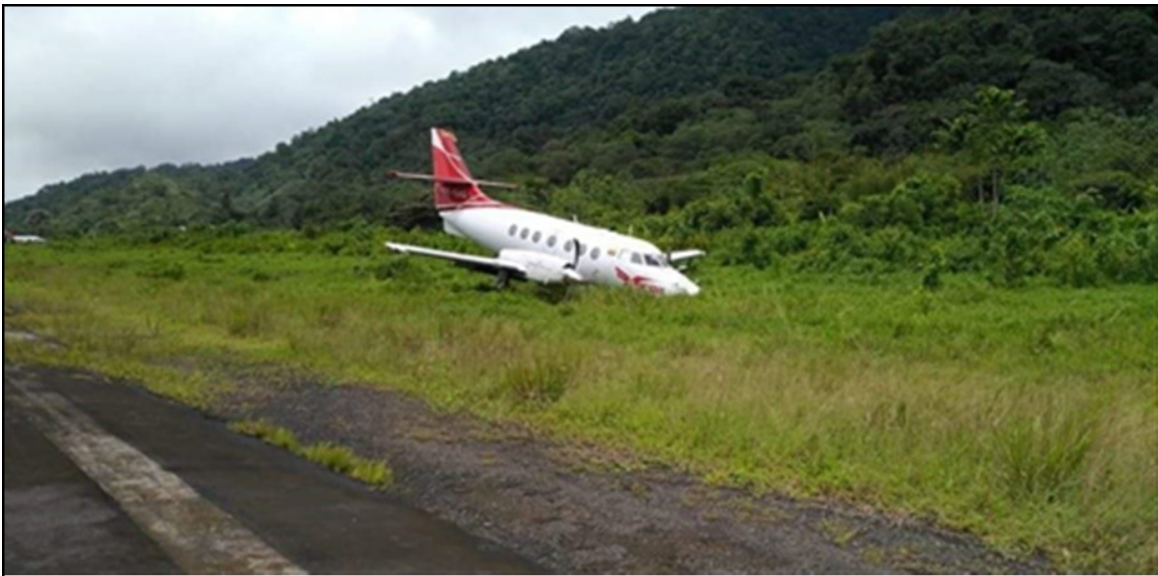
El avión abandonó la pista hacia el lado izquierdo, se desplazó sobre terreno no preparado y se detuvo finalmente a 115 metros del umbral de la pista 18 y aproximadamente a 9.5 metros del borde de la pista en terreno fangoso e irregular con rumbo aproximado de 343°.

Imagen No. 1: Ubicación final del HK4540

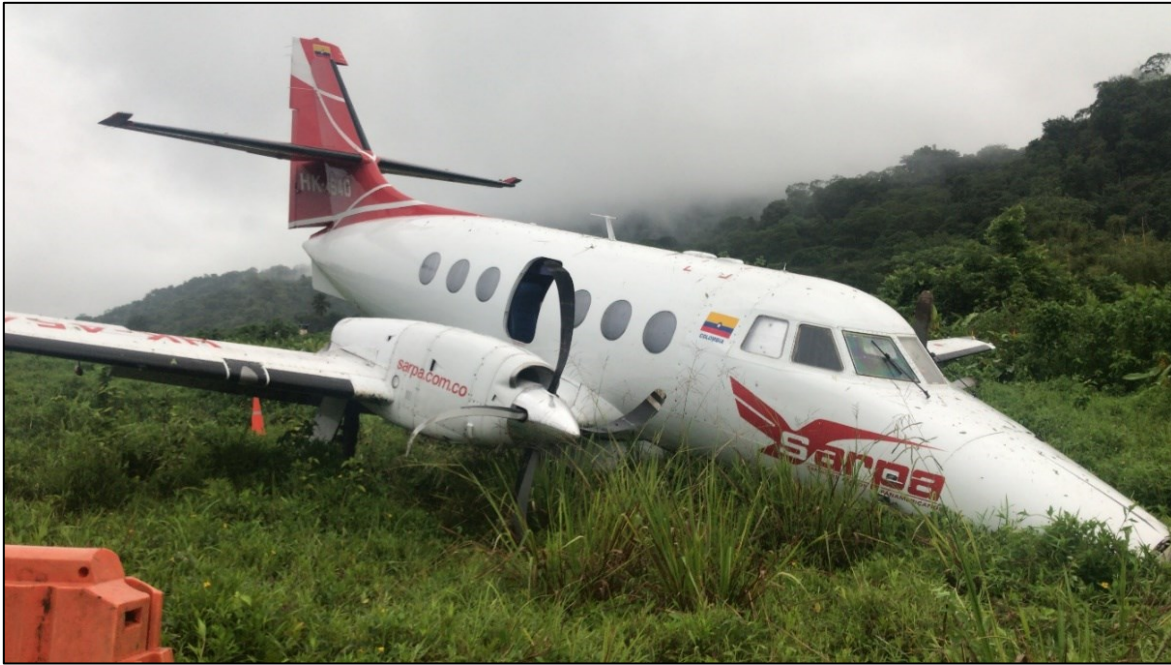
Se determinó que la aeronave sufrió daños importantes en las hélices de los motores y con evidencias de impacto de estas contra el terreno. Existió parada súbita de los dos motores.

Se constataron las deficientes condiciones de la zona de seguridad en el sitio en donde se detuvo la aeronave.

Imagen No. 2: Detalle de la zona de seguridad y daños en la hélice derecha

3. Realizar la limpieza, retiro de obstáculos y nivelación de las zonas de seguridad del aeródromo.
 4. Asignar un Inspector de Plataforma, que ejerza permanentemente en las horas de operación del aeródromo, con el fin de que supervise el movimiento de aeronaves, personas, vehículos y equipos.

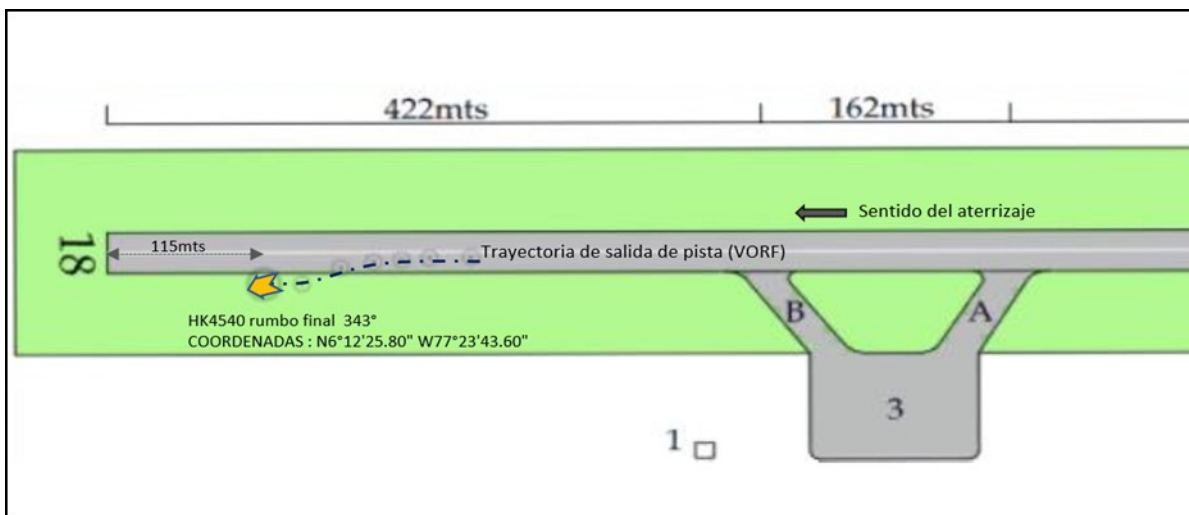
El avión se encontró en el sitio del evento en las coordenadas geográficas N6°12'25.80" W77°23'43.60", ubicado al lado izquierdo de la cabecera 18 a 115 metros del umbral de pista y 9.5 metros del borde de la pista y con rumbo final de 343° aproximadamente y una elevación de 91 pies nivel sobre el nivel medio del mar. La superficie de la zona de seguridad era blanda, fangosa e irregular por lo cual eran claramente notorias las señales de labrado de los trenes de aterrizaje sobre el terreno.

Imagen No. 3: Trayectoria de salida de pista y ubicación final del HK4540

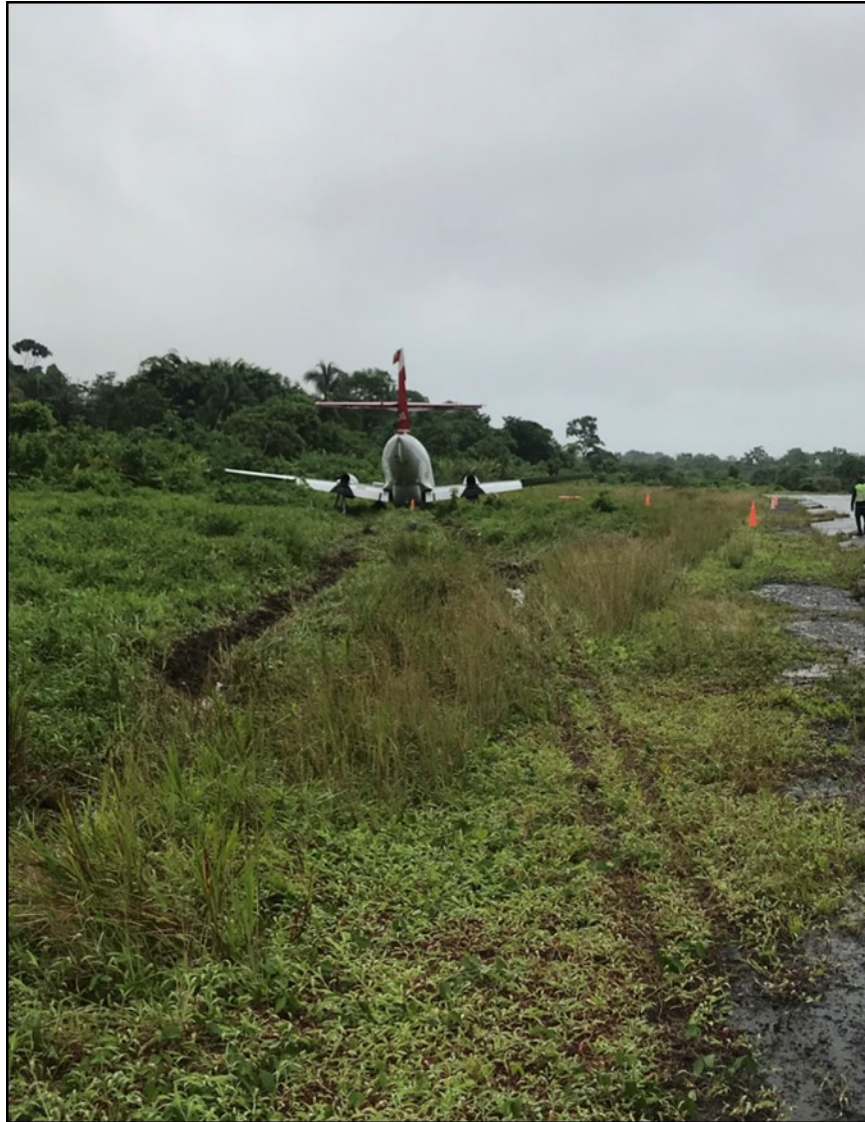
Imagen No. 4: Trayectoria de Salida HK4540
