# INFORME FINAL ACCIDENTE

## **COL-20-28-GIA**

**Pérdida de control posterior  
al despegue**

Cessna A188B

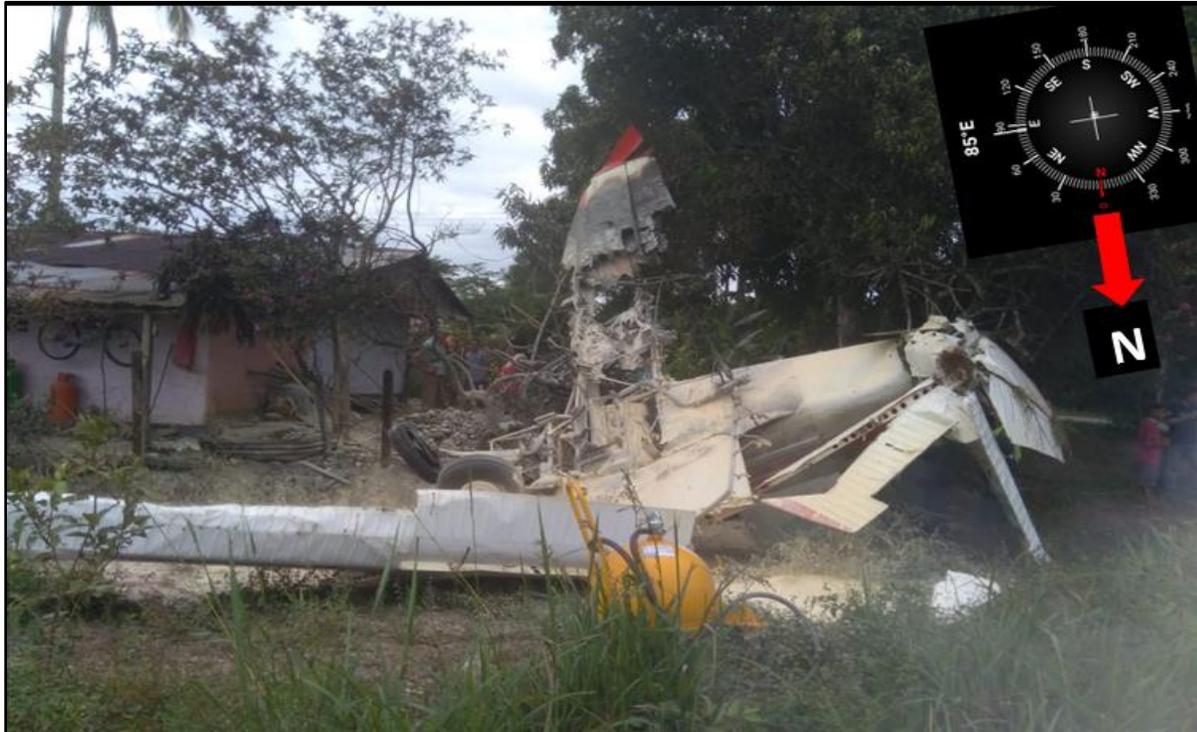
Tras este impacto la aeronave terminó invertida, presentando daños sustanciales, e inmediatamente se inició una deflagración. La aeronave terminó con un 50% de la estructura sustancialmente afectada por el fuego.

*Fotografía No. 1 – Estado final de aeronave HK1644*

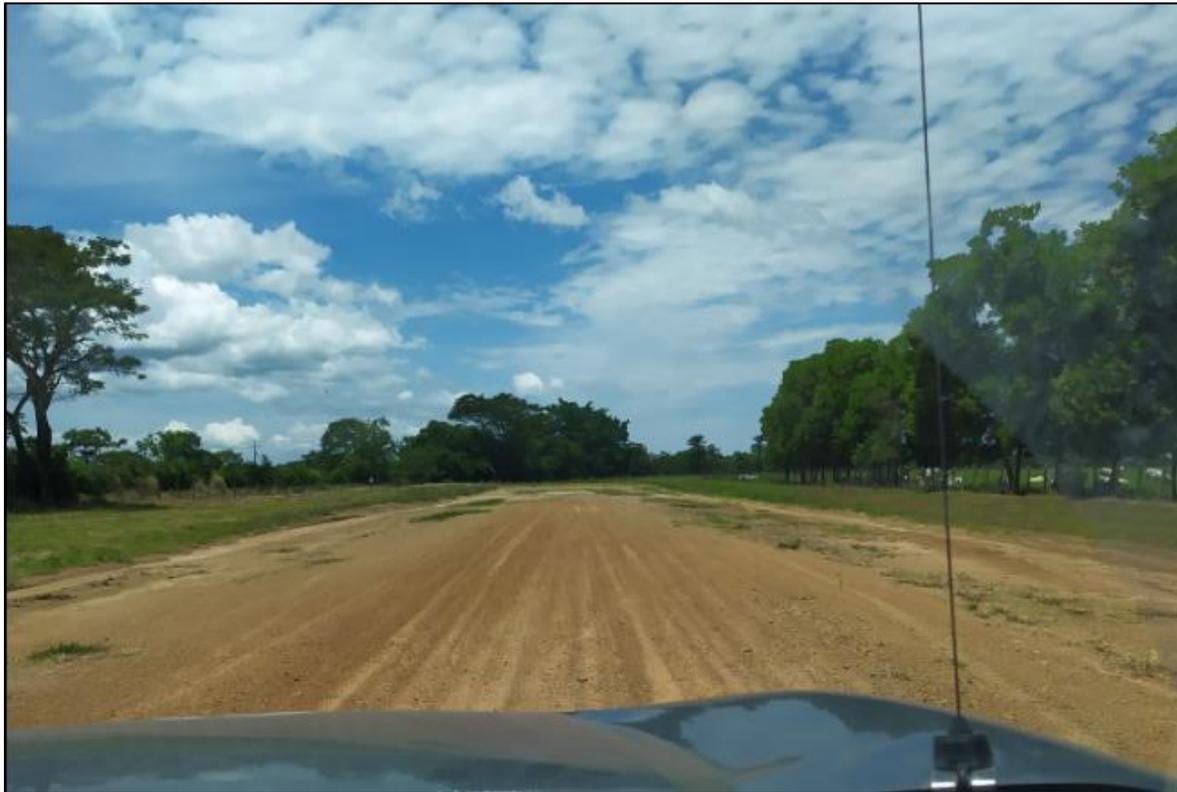
*“La presencia de obstáculos cercanos, consistentes en árboles ubicados a un costado en la pista, que agravaron las precarias condiciones del despegue, limitando la maniobrabilidad de la aeronave. Su presencia constituye un incumplimiento a lo establecido en el RAC 14.3.4.4.2.”*

**Fotografía No. 2 – Obstáculos Pista San Isidro**

Dentro de esa investigación (COL-18-34-GIA), se emitió la Recomendación REC.03-201834-1 en la cual se recomendó al Operador de la pista San Isidro, la gestión de la poda de árboles y verificación de otros obstáculos alrededor del aeródromo.

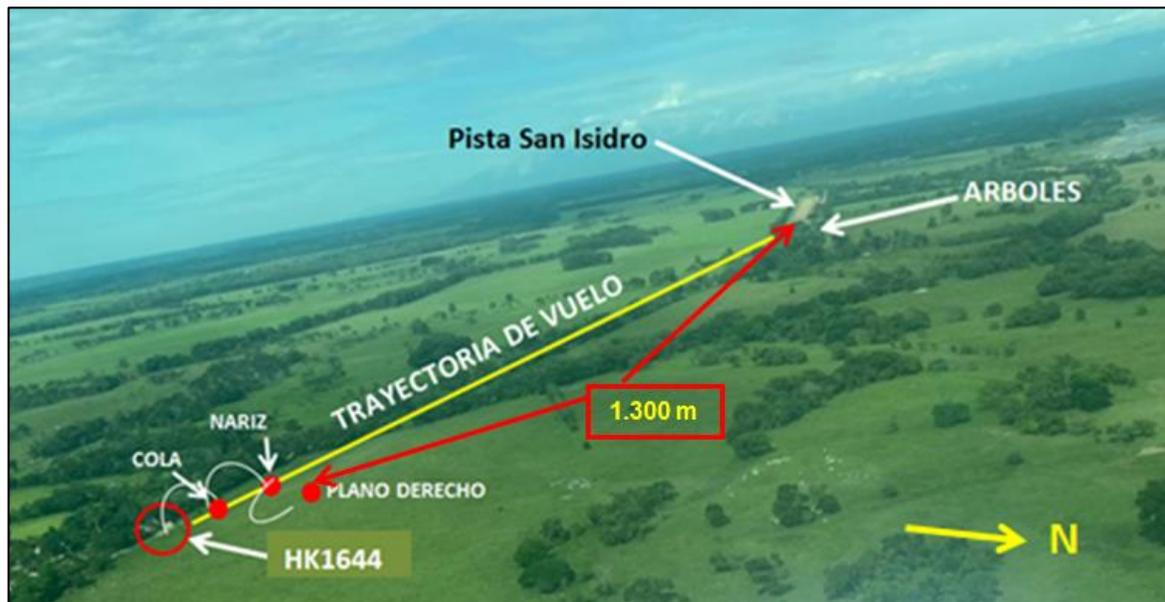
**Fotografía No. 3 - Trayectoria de vuelo y secuencia de impactos HK1644**

En la trayectoria del accidente, antes al primer impacto, se encontró la presencia de agroquímico sobre la hierba. Posteriormente, se encontraron varias partes del avión dispersas en un patrón lineal. Se identificó el primer impacto de la nariz del avión contra el terreno en coordenadas  $04^{\circ}07'46.86''$ N -  $73^{\circ}13'27.91''$ W, a 21 m de la posición final de la aeronave.

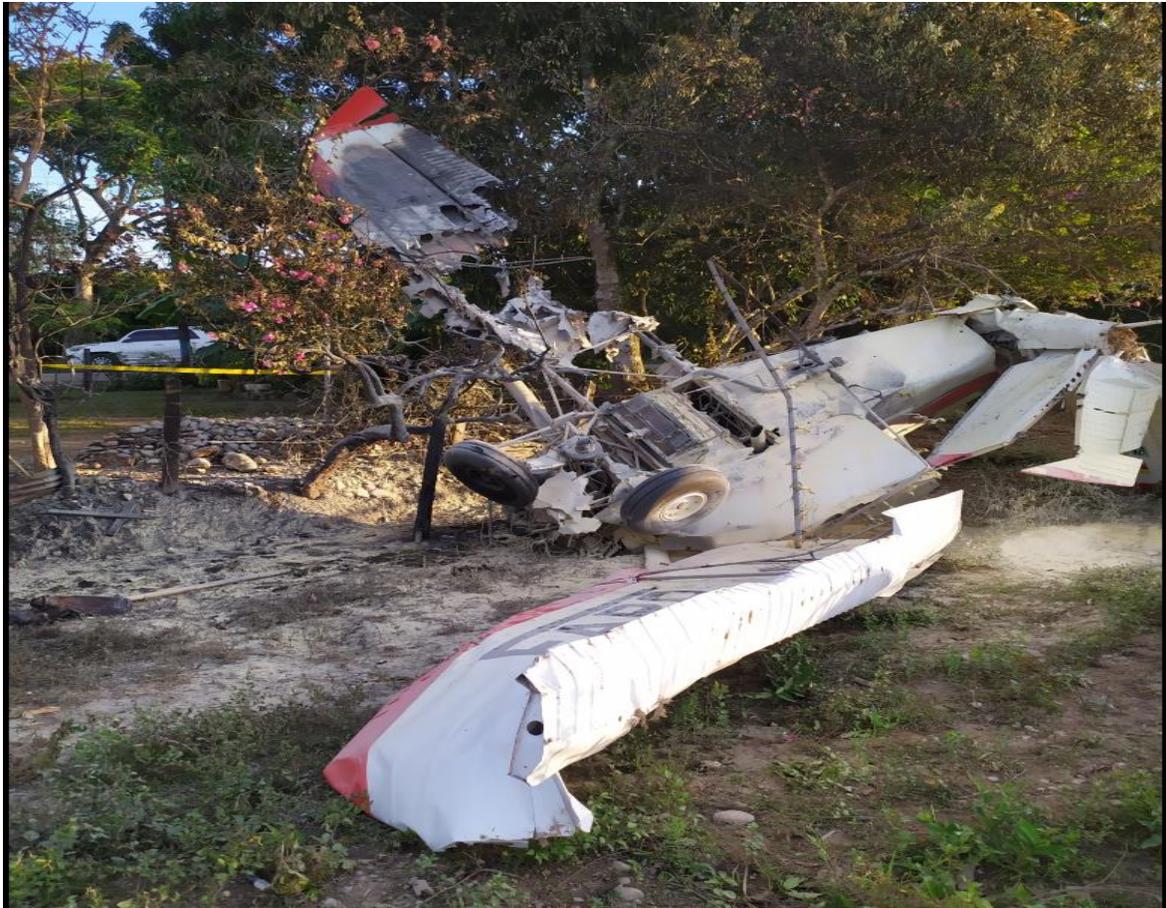
El avión quedó ubicado en coordenadas  $04^{\circ}07'46.56''$  N –  $73^{\circ}13'27.26''$  W a una elevación de 787.4 pies sobre el nivel medio del mar. La estructura principal del avión quedó invertida e inclinada sobre su lado derecho, con el plano izquierdo recostado sobre un árbol ubicado a 6 metros de una vivienda habitada. El sitio descrito era de fácil acceso y se encontraba a 10 metros al norte de la vía Cruce de Ocoa - Cabuyaro.

Fotografía No. 4 – Posición final HK1644

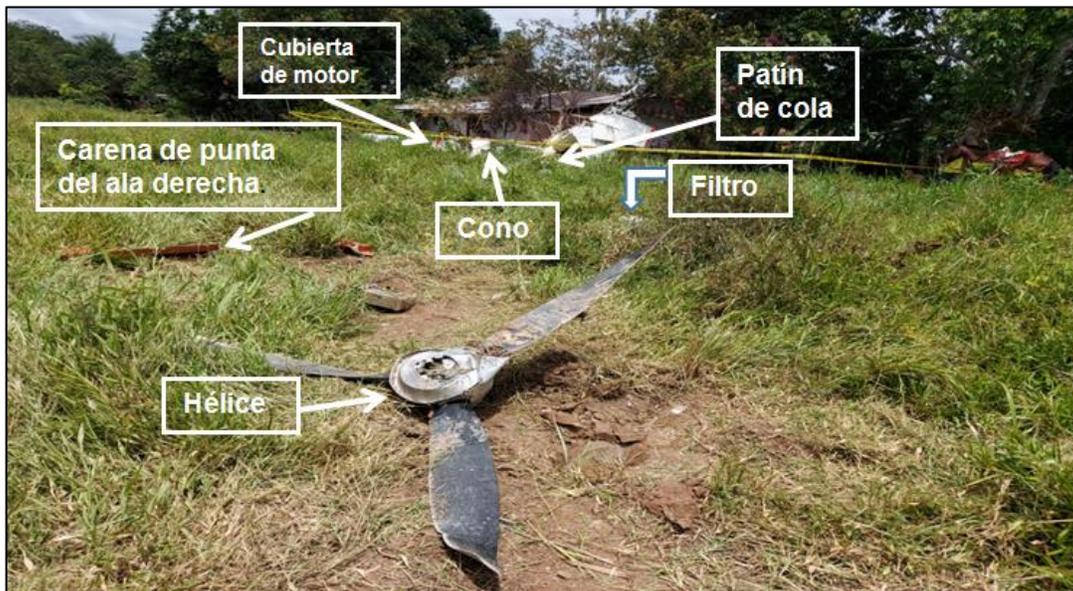
**Fotografía No. 5 – Partes dispersas en un patrón lineal HK1644**

Cerca del primer impacto identificado, 2 m a la izquierda de la hélice, se encontró una marca lineal sobre la vegetación de 3 m de longitud, y al final de esta, se encontró una sección de la carena de punta del plano que derecho.

Siguiendo la trayectoria de impacto(s), se identificaron desprendidos el filtro de aire, la rueda del patín de cola, el cono de la cola y la cubierta del motor, en ese orden respectivamente.

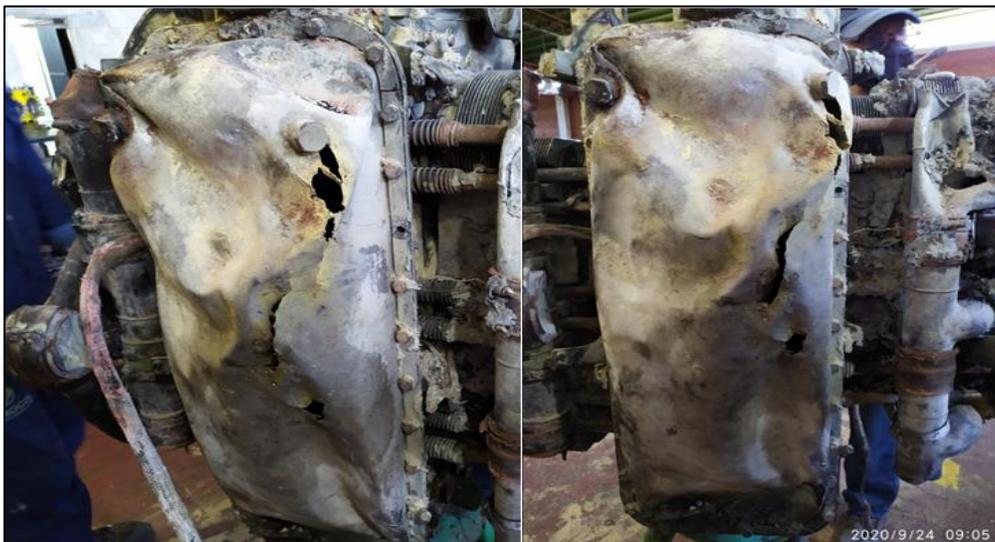
La aeronave presentaba doblamiento de la estructura del soporte del motor, con el motor desprendido del soporte; este se encontraba en el costado sur adyacente a la parte frontal del avión, con evidencia de fuego post-impacto; el cárter de aceite presentaba perforaciones en su parte inferior (hueco y rajadura).

**Fotografía No. 6 – Carter de aceite HK1644**

El motor evidenciaba significativas roturas de componentes con fugas de fluidos post-impacto. El incendio se originó principalmente en la sección frontal, posteriormente a la pared de fuego que separa el motor de la cabina, propagándose hacia el plano izquierdo y consumiendo la mayor parte de este.

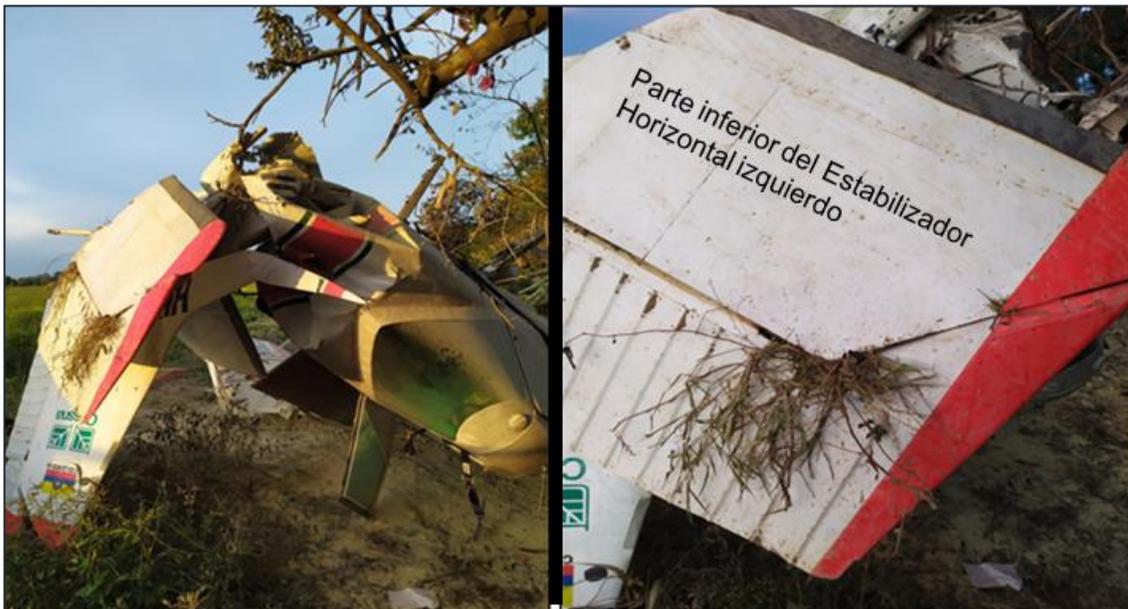
Los estabilizadores vertical y horizontal presentaban deformación y se encontraban fracturados; el estabilizador horizontal izquierdo tenía vegetación y tierra incrustada entre el estabilizador horizontal y las superficies del timón de profundidad, indicando un posible impacto vertical secundario de la aeronave, directamente sobre de cola.

**Fotografía No. 7 – Empenaje HK1644**

El timón de profundidad derecho (control de cabeceo) se encontró desprendido del estabilizador y su compensador se encontraba en máxima posición abajo (“Pitch Up”).

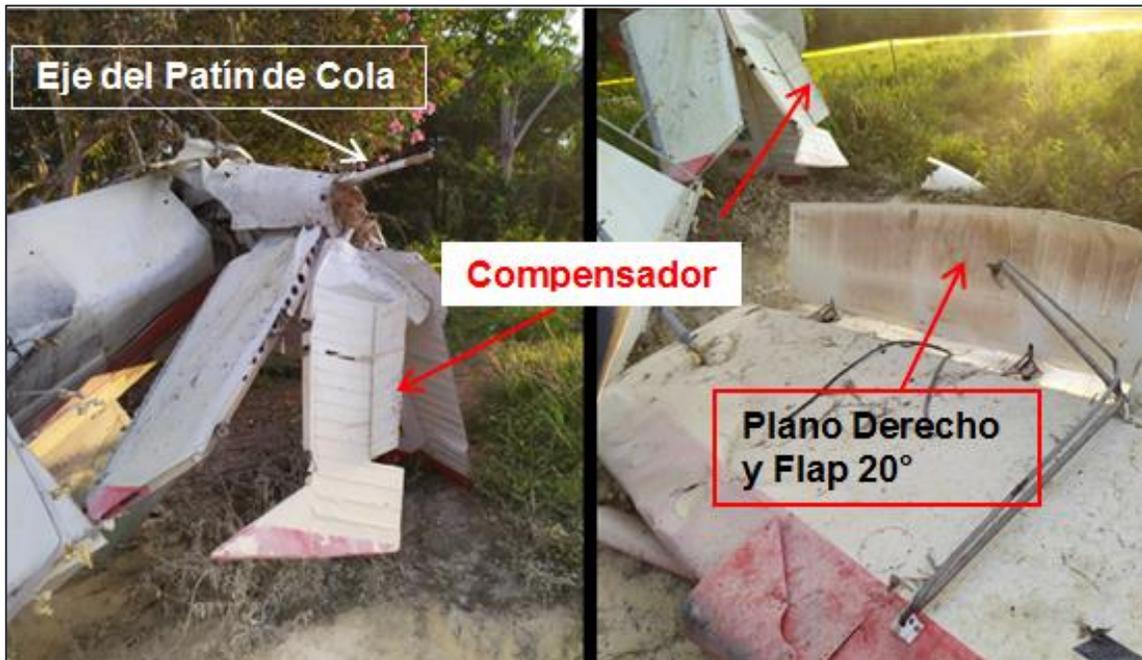
El plano derecho se encontraba fracturado con desprendimiento desde la pisadera; el flap de este plano se encontraba en posición de 20 grados. Su alerón (derecho) estaba doblado en forma enrollada hacia la parte inferior del plano.

Fotografía No. 8 – Empenaje y Plano derecho HK1644

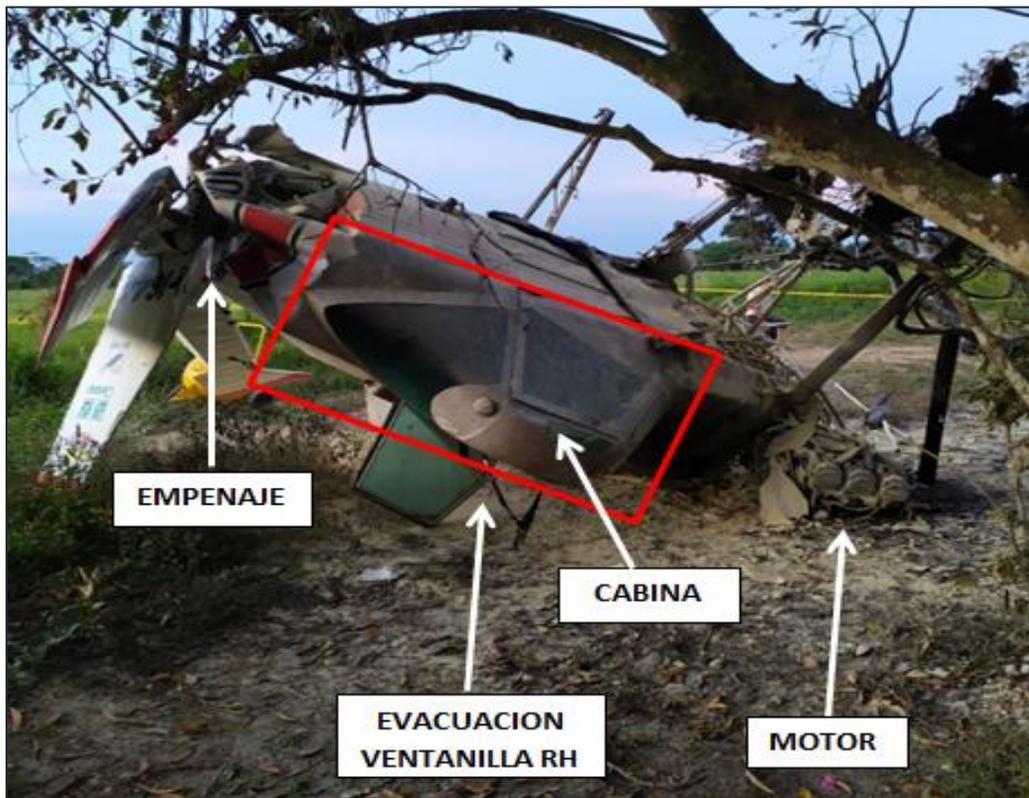
La cabina no fue afectada por el fuego ni sufrió deformación estructural notable, sin reducción de espacio ocupacional.

Fotografía No. 9 – Cabina HK1644

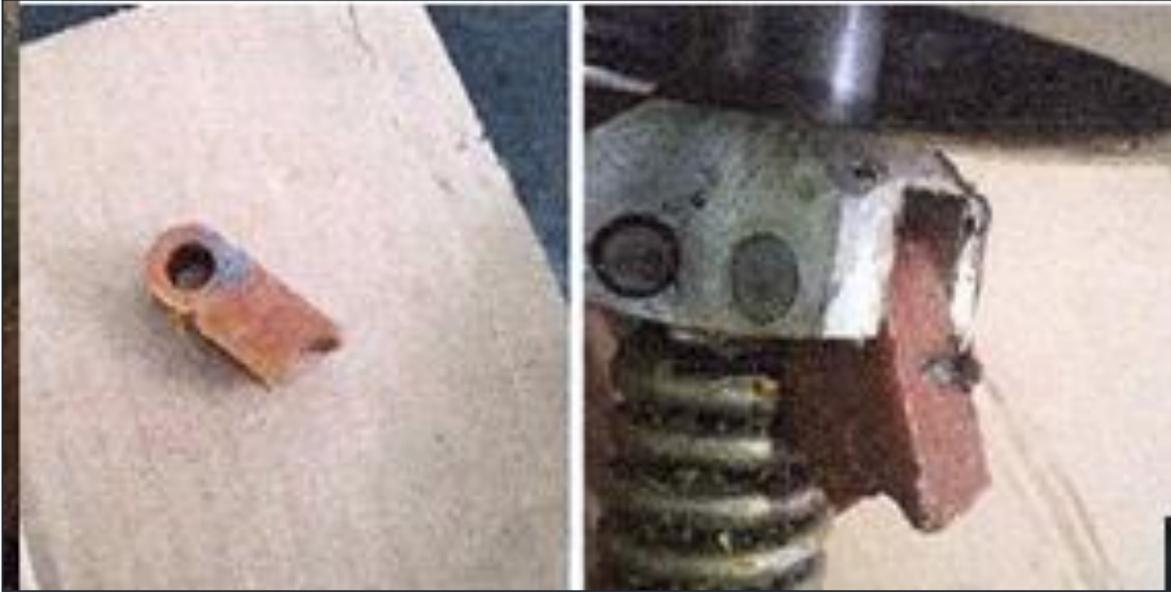
- Los bloques actuadores correspondientes al cambio de paso se encontraron destrozados. (Fotografía No.10).

**Fotografía No. 10 – Bloques actuadores**

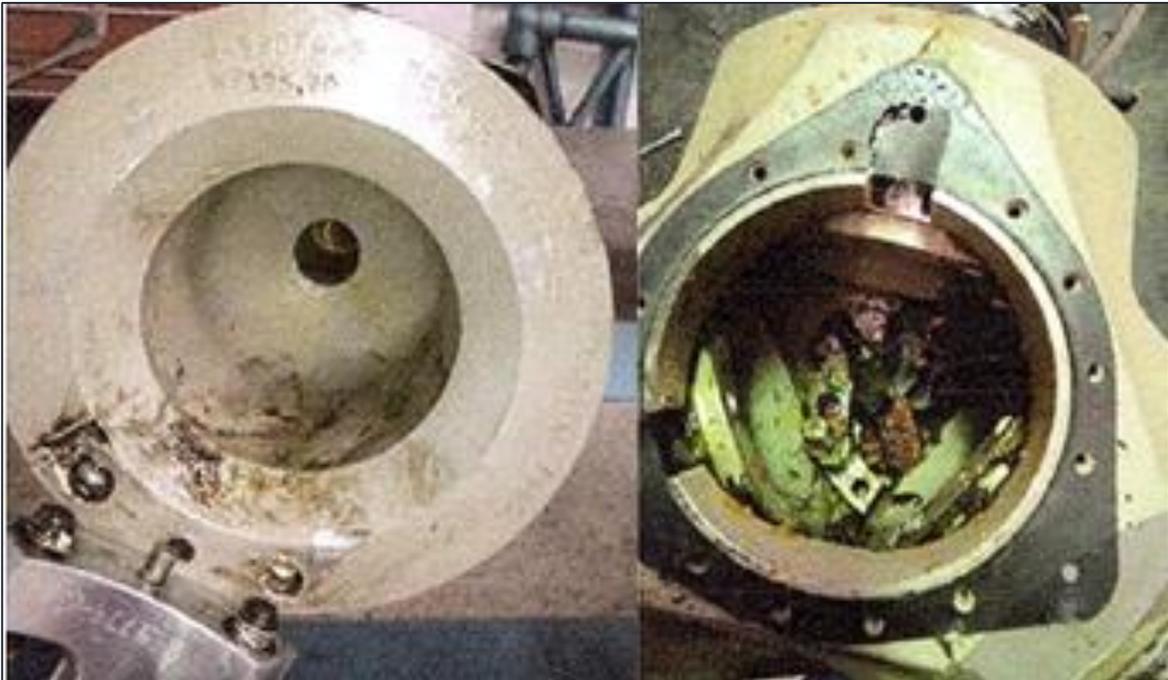
- Los pivotes actuadores de cambio de paso que van sujetos a la pala mediante tornillos de 5/16 se encontraron desprendidos de los mismos. (Fotografía No. 11).

**Fotografía No. 11 – Núcleo de Hélice HK1644**

- Las palas se encontraban dobladas a menos de 85% de la longitud total de la pala, según lo establecido en el SPM 100 (INSPECTION CRITERIA), determinando que las palas se encuentran (post-accidente) fuera de servicio y por lo tanto el núcleo también debe ser retirado de servicio.

En conclusión, se pudo determinar que la hélice en el momento del impacto se encontraba en rotación. Esto explica los fuertes daños.
