INFORME FINAL ACCIDENTE

COL-20-25-GIA

**Acuatizaje forzoso ante
malfuncionamiento de motor**

Cessna R172K, Matrícula HK2129

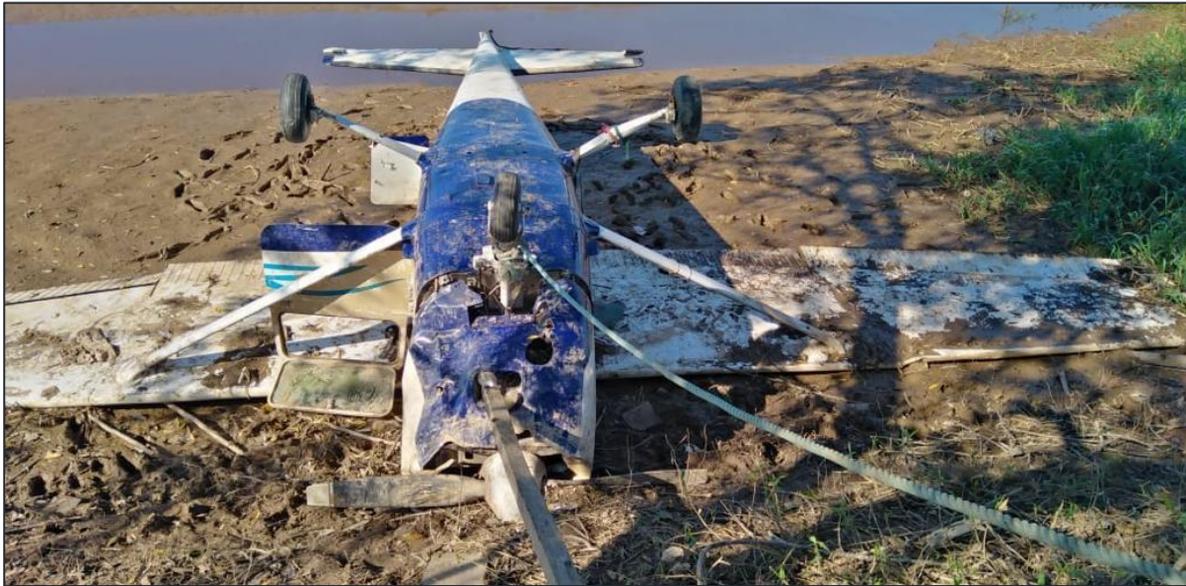
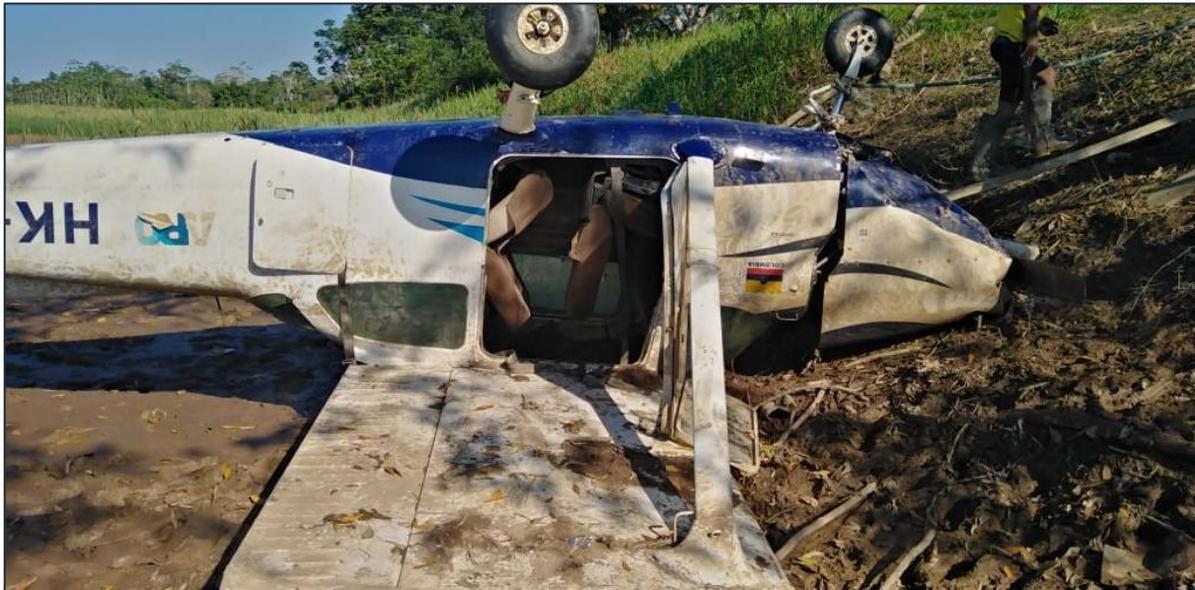
La aeronave yacía en posición invertida exhibiendo daños menores, abolladuras, en la cubierta ventral del motor. No se evidenció separación de superficies de control ni del motor durante el accidente. Esta condición se relaciona directamente con la actitud plana de contacto de la aeronave con la superficie del río, con actitud de nariz abajo y relativa baja velocidad.

Los planos de la aeronave permanecían íntegros sin evidenciar perforaciones ni abolladuras. La aeronave contaba con sus trenes de aterrizaje sin que estos presentaran roturas o separaciones. El empenaje, incluyendo los estabilizadores estaban íntegros sin signos de abolladuras ni deformaciones estructurales.

Los flaps se encontraron arriba. La hélice se encontró instalada al motor, íntegra sin signos de deformación en sus palas ni en el espiner, signo característico de la ejecución de la maniobra sin revoluciones.

Fotografía No. 1 - Apariencia general de la aeronave HK2129 posterior a su recuperación.

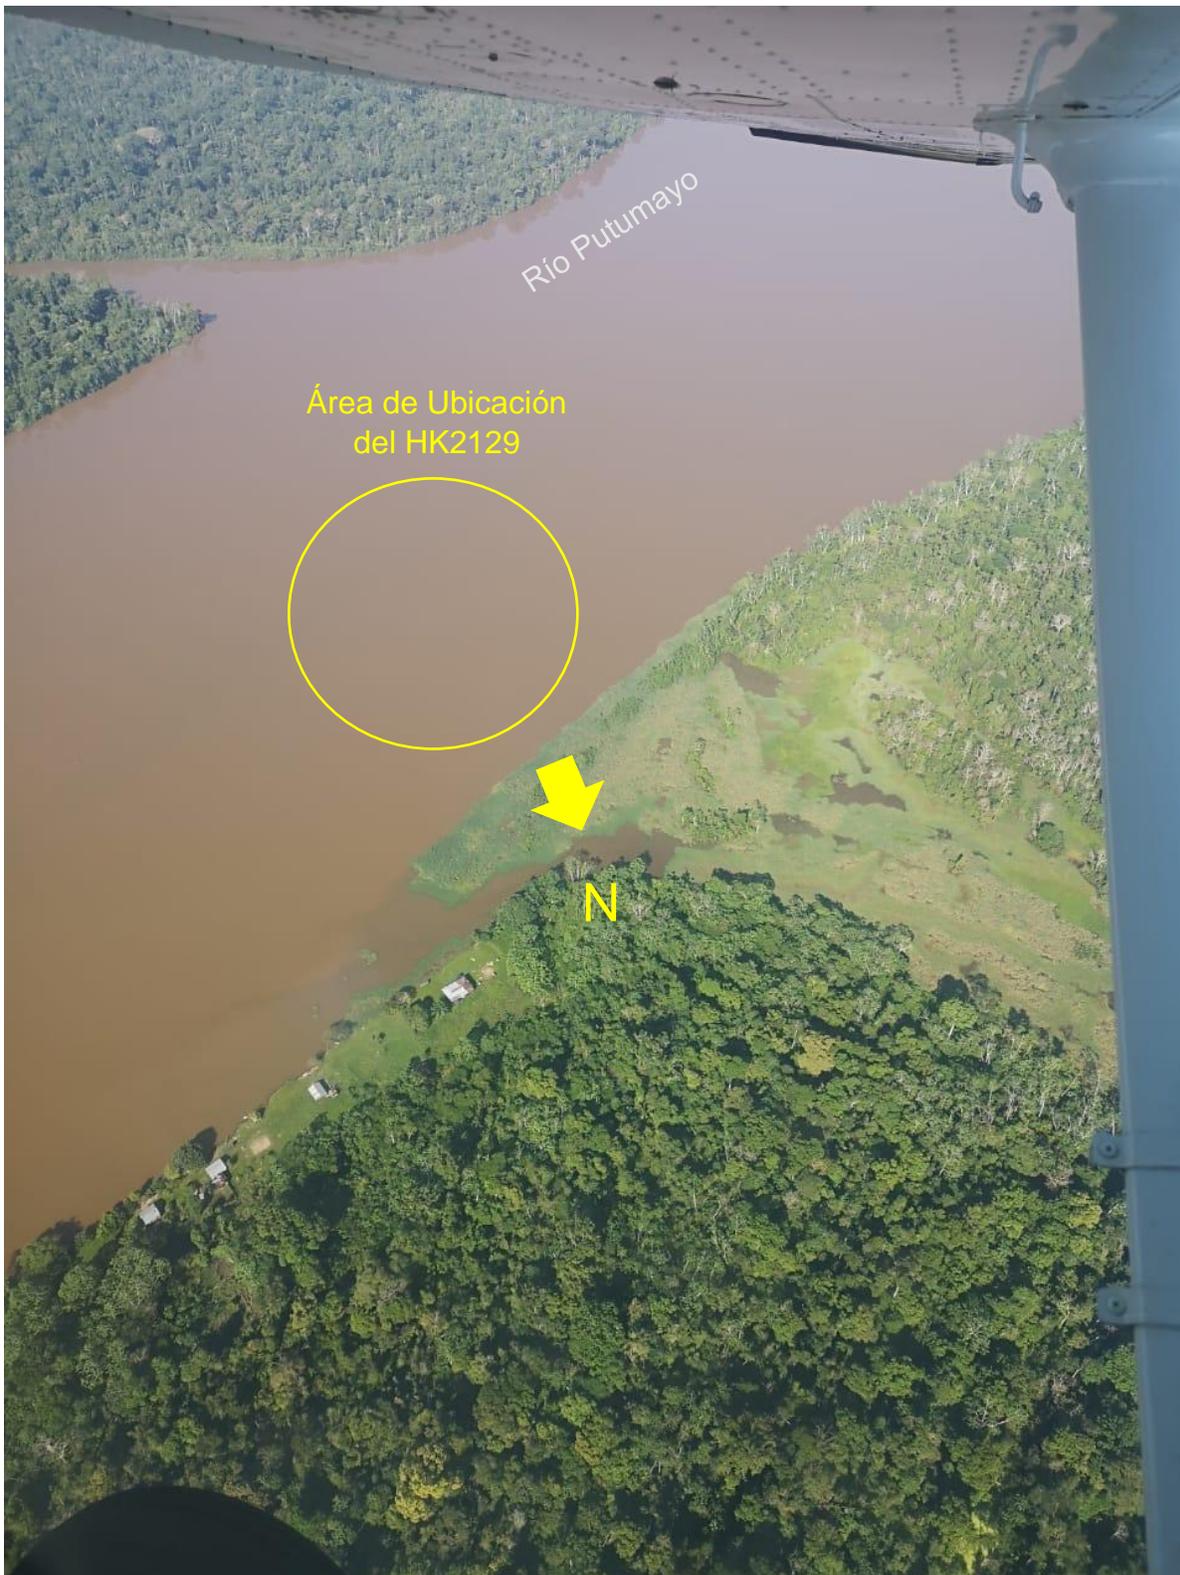
Fotografía No. 2 – Lugar del Accidente HK2129 – Fuente: Operador

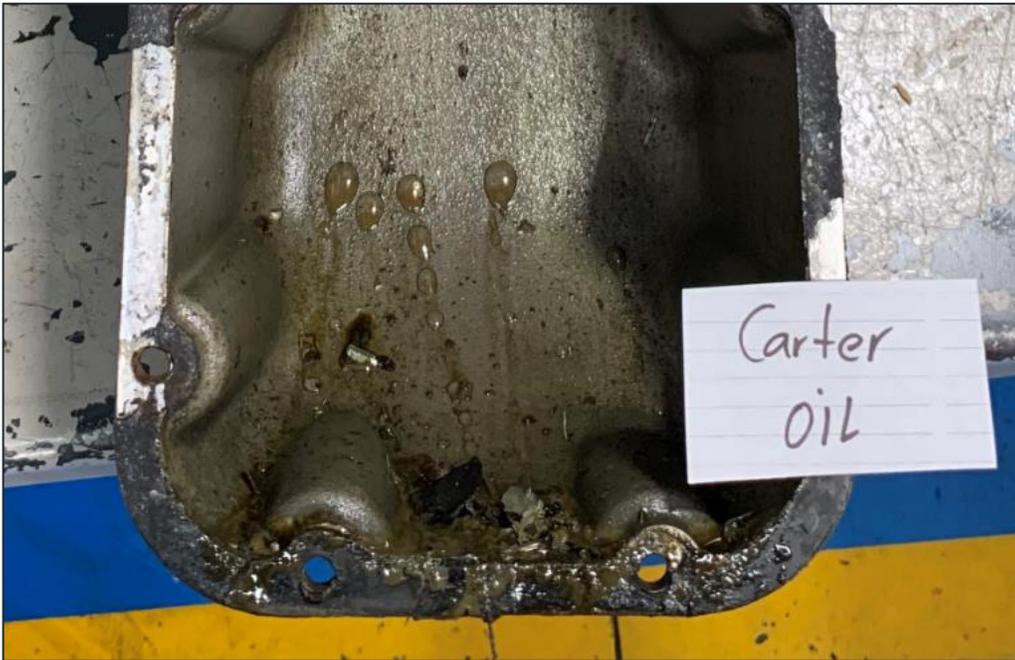
5. El gobernador de la hélice presentaba una buena condición sin evidenciar daños aparentes.
6. La remoción del cárter de aceite reveló en su interior limallas y restos de sección interna del cárter de potencia, cojinete y tapa de biela cilindro No. 1.

Fotografía No. 3 – Condición del cárter de aceite motor S/N 355964

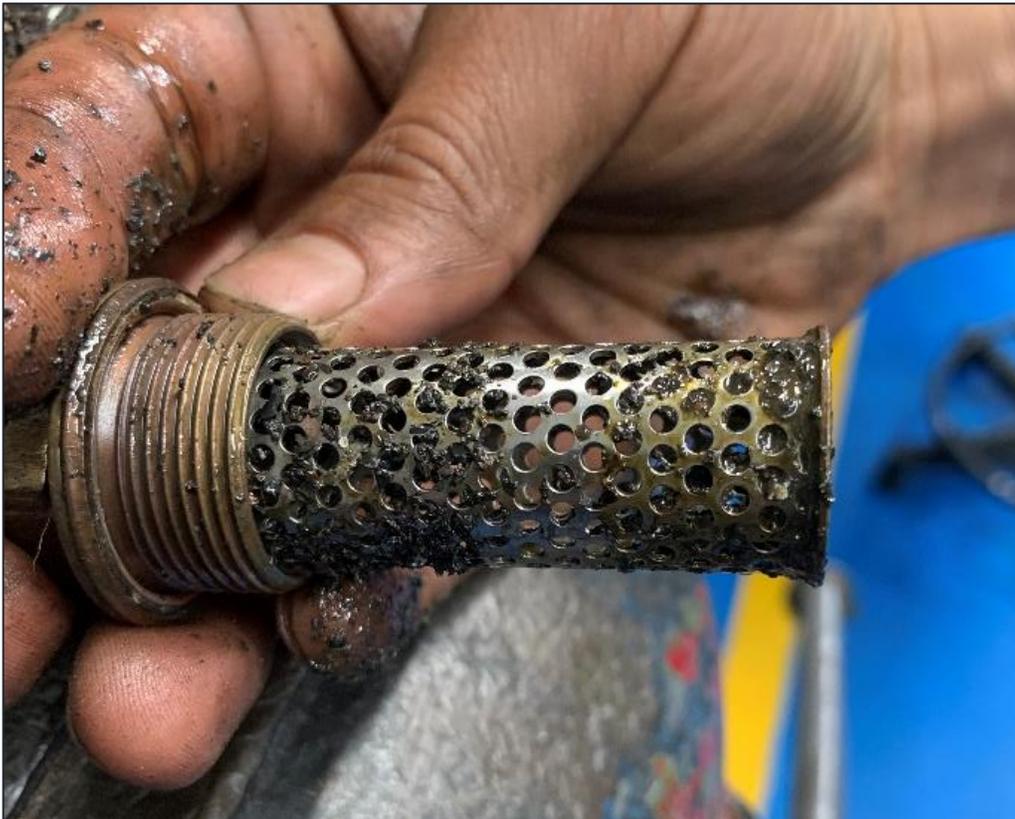
Fotografía No. 4 – Condición del filtro de aceite motor S/N 355964

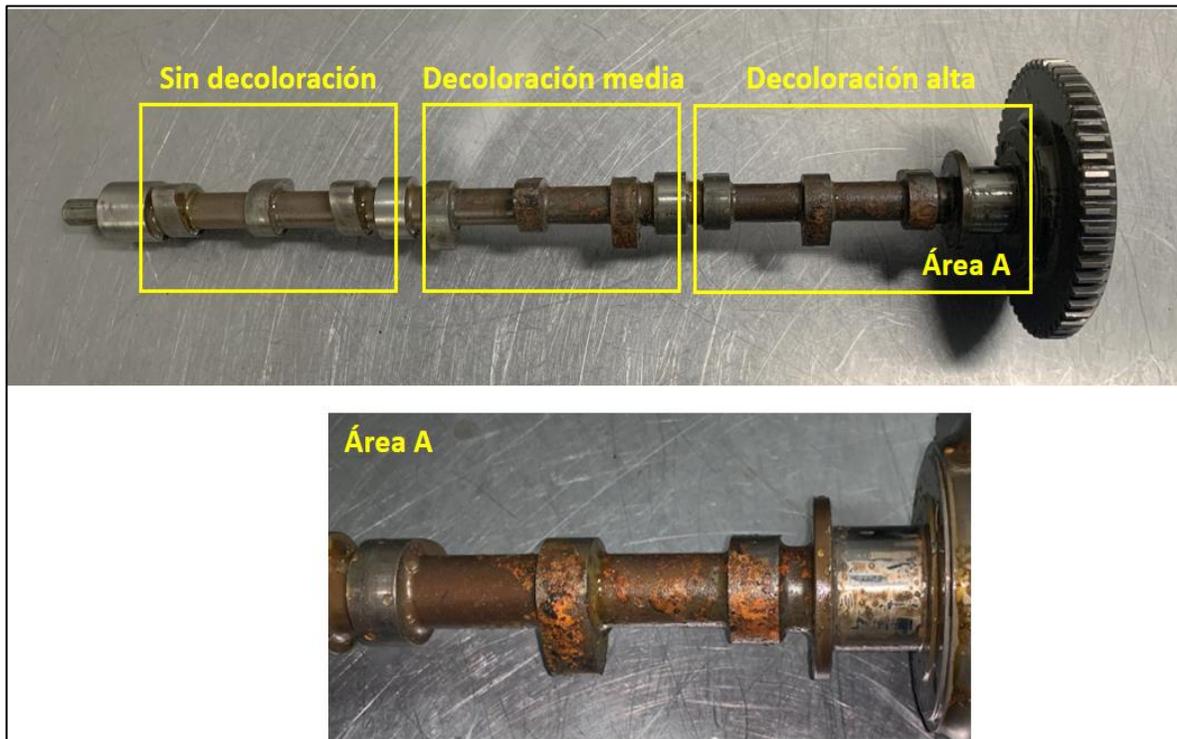
9. El eje de levas presentó, en la sección cercana a los muñones de los cilindros No. 1 y 2, decoloración significativa en el material por operación a alta temperatura. Las levas de la sección de los muñones de los cilindros No. 3 y 4 presentaban una decoloración gradual no significativa, y las levas de la sección de los muñones de los cilindros No. 5 y 6 presentaban lubricación, sin signos de decoloración por alta temperatura.

Fotografía No. 5 – Condición y detalle del eje de levas motor S/N 355964

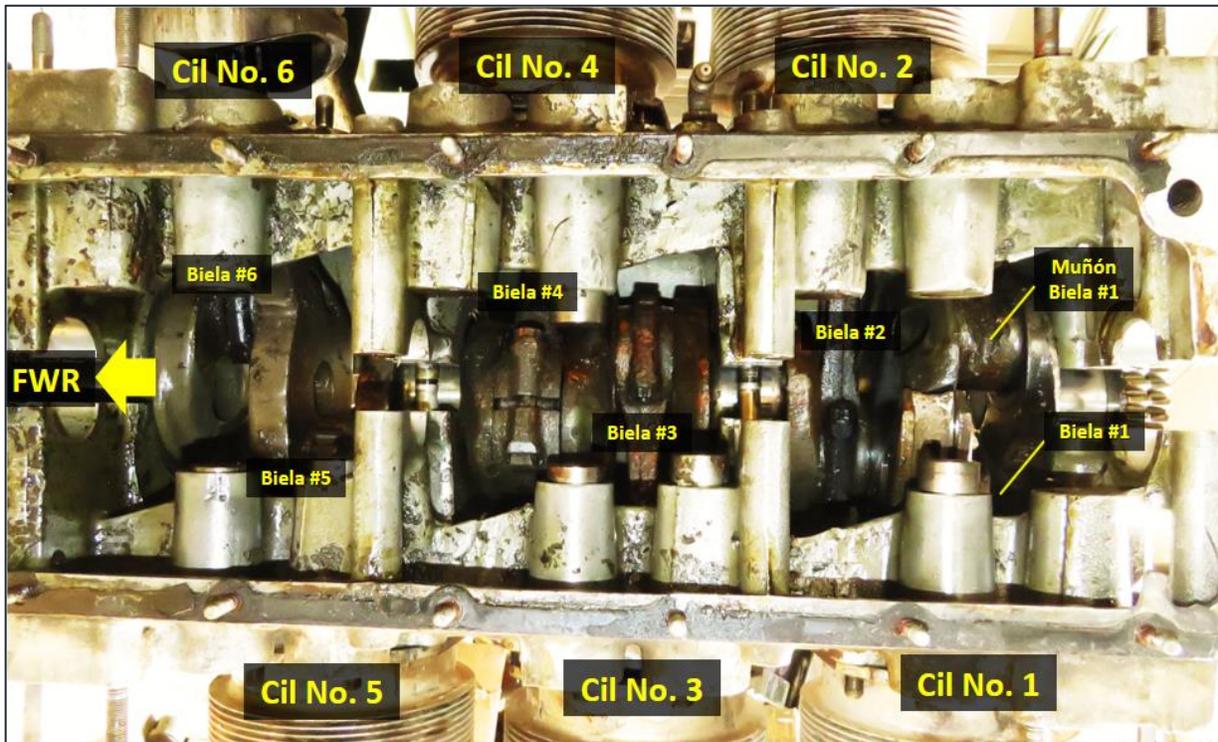
Se confirmó la decoloración de los materiales debido a la operación por alta temperatura, siendo más notable en la sección de las bielas y muñones No. 1 y 3.

La sección de muñón y bielas No. 5 y 6 se encontraron operando sin presentar alta temperatura y las mismas evidenciaban buena lubricación.

Fotografía No. 6 – Condición interna del motor S/N 355964

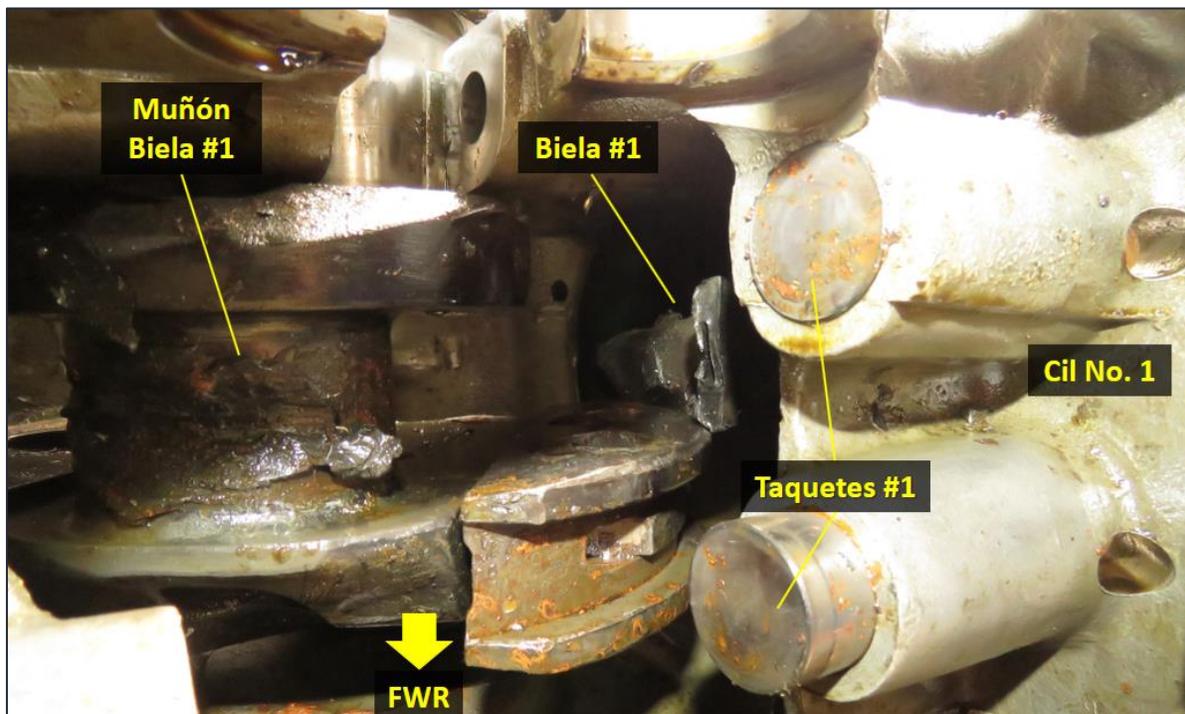
10. El desensamble del cárter de potencia se dificultó notablemente debido al deterioro causado por la interacción del agua con el material de sus componentes. Solo se logró hacer la apertura parcial de sus mecanismos internos los cuales revelaron la separación de la biela No. 1 del muñón del cigüeñal.

Fotografía No. 7 – Detalle interno del muñón y biela No. 1 motor S/N 355964

Dentro de las conclusiones de la inspección, se determinó que el motor operó en circunstancias en las cuales se produjo una elevada temperatura en sus partes dinámicas, lo que provocó la falla del cojinete y de la tapa de la biela No. 1.

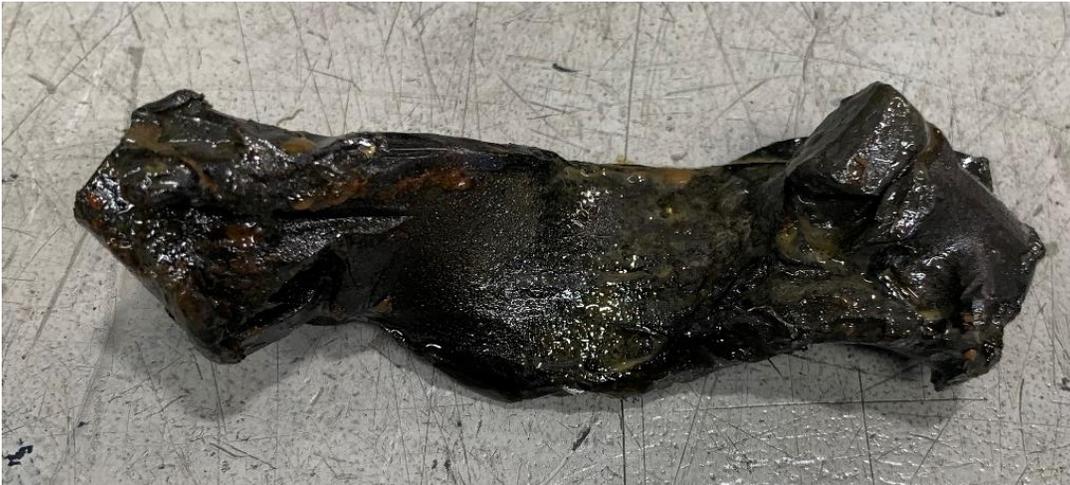
Fotografía No. 8 - Condición de la tapa de biela No. 1

Al continuar operando, estos componentes alcanzan una condición en la que finalmente exceden su límite elástico y se provoca su fractura por fatiga. En la investigación, se encontró que, tanto el perno de biela como la tapa de biela del cilindro No. 1, presentaron un daño catastrófico sobre el muñón de biela; sin embargo, esta condición se dio principalmente por alcanzar una excesiva temperatura de operación en esa área específica.

La condición que representa técnicamente que el flujo de lubricación comenzó a ser deficiente en los cilindros No. 1 y No. 2, se relaciona directamente con la imposibilidad del sistema de proveer suficiente aceite a esta sección del motor al mantener una cantidad insuficiente; en otras palabras, el aceite lubricaba parcialmente el motor y las partes menos lubricadas crearon mayor fricción y mayor temperatura, que conllevaron a la fusión de sus piezas y la falla catastrófica que se evidenció en los tornillos, en la tapa de biela y en la biela del cilindro No. 1.
