INFORME FINAL ACCIDENTE

COL-20-15-GIA

Impacto con el terreno

Matrícula HK3520

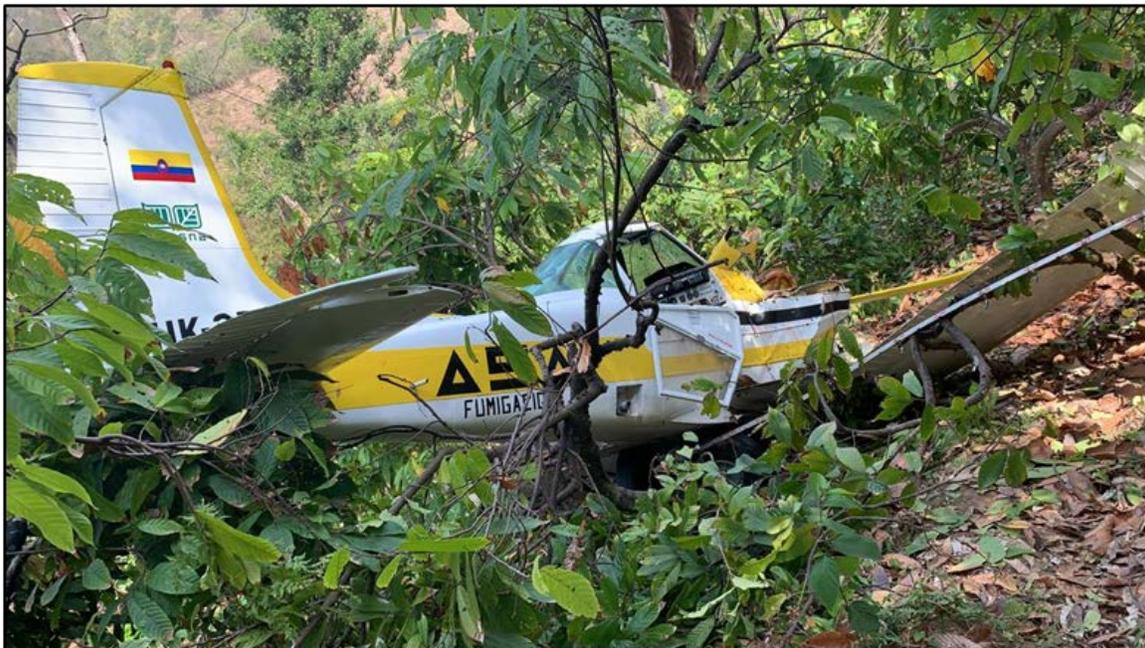
Fotografía No. 1: Condición final de la aeronave HK-3520

La bancada del motor y el motor se destruyeron en el impacto; la estructura primaria, del fuselaje y de los planos sufrieron varios golpes y el habitáculo de la cabina se encontró sin daños aparentes, lo que permitió la supervivencia del Piloto. No se puede determinar un remanente de producto químico, puesto que el Piloto activó la emergencia antes del impacto y el “hopper” de la aeronave se encontró completamente destruido.

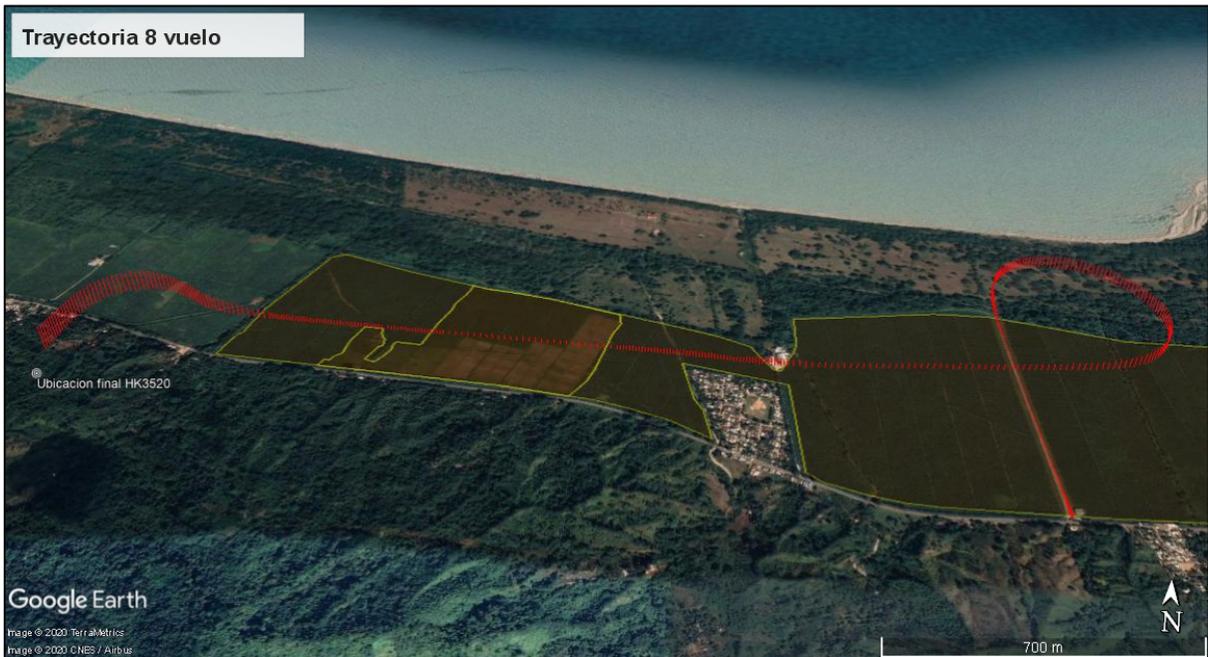
Imagen satelital No. 3: Registro de los últimos momentos de vuelo

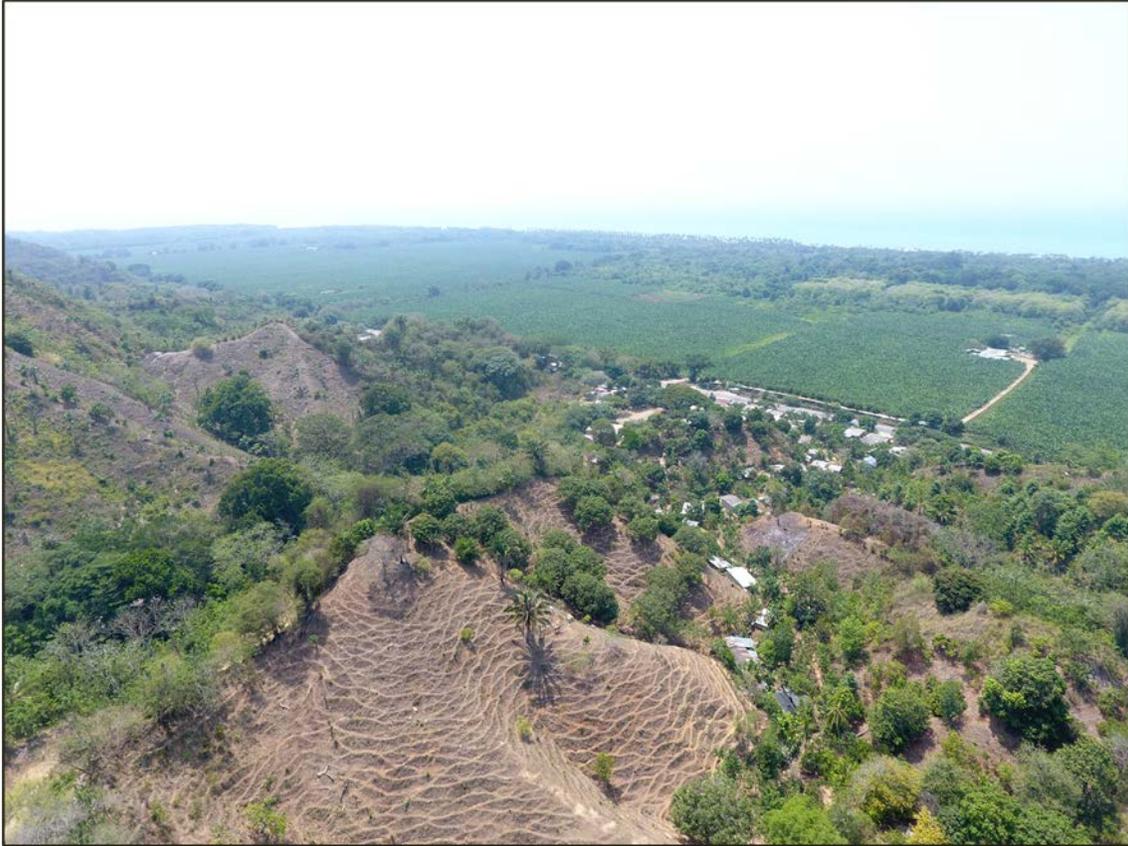
Imagen satelital No. 4: Zona montañosa en la cual ocurrió el accidente

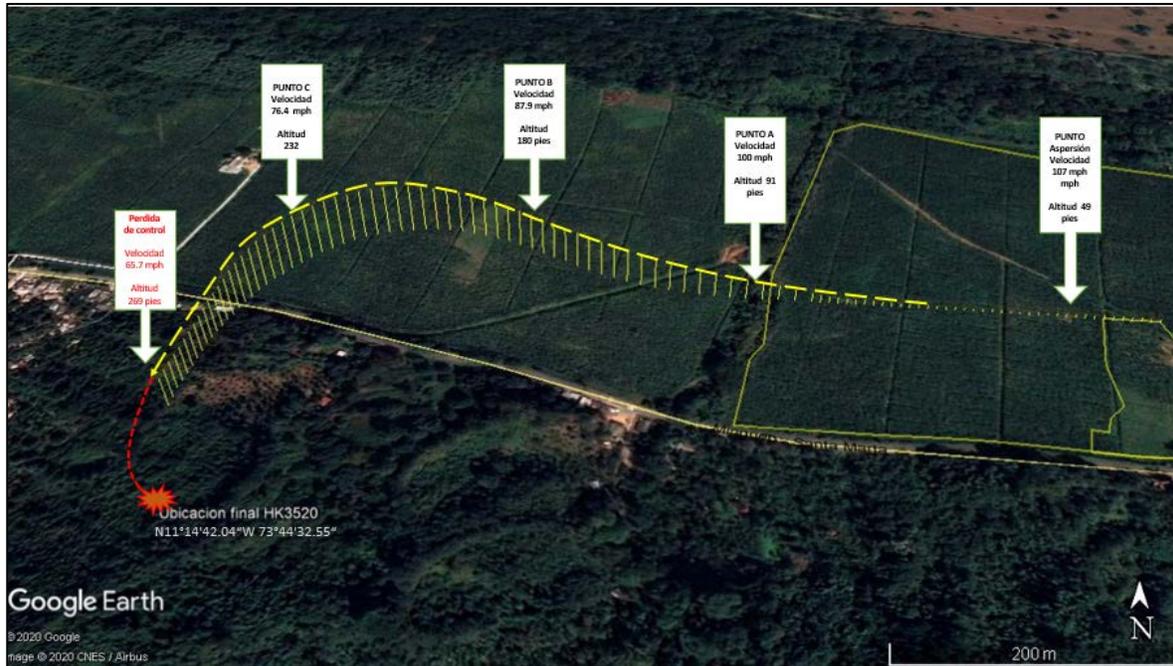
de manera correcta, pueden ocasionar que la aeronave entre en pérdida. Lo anterior se ve agravado debido a la altitud y la zona montañosa cercana a la zona de aspersión. Se evidencia que no se respetó la velocidad, lo que produjo la pérdida aerodinámica de la aeronave con las consecuencias ya conocidas.

Imagen satelital No. 4: Secuencia del vuelo y ganancia de altura y pérdida de velocidad

Tabla de velocidad recuperadas GPS (TSB CANADA)		
Fase	Altitud en pies	velocidad en Mph
Punto A: saliendo del rociado	91	100
Punto B: entrando en el último giro	180	87.9
Punto C: saliendo del último giro	232	76.4
Punto D: pérdida de control de la aeronave	269	65.7
