INFORME PRELIMINAR ACCIDENTE

COL-20-25-GIA

Acuatizaje forzoso

Cessna R172K, Matrícula HK2129

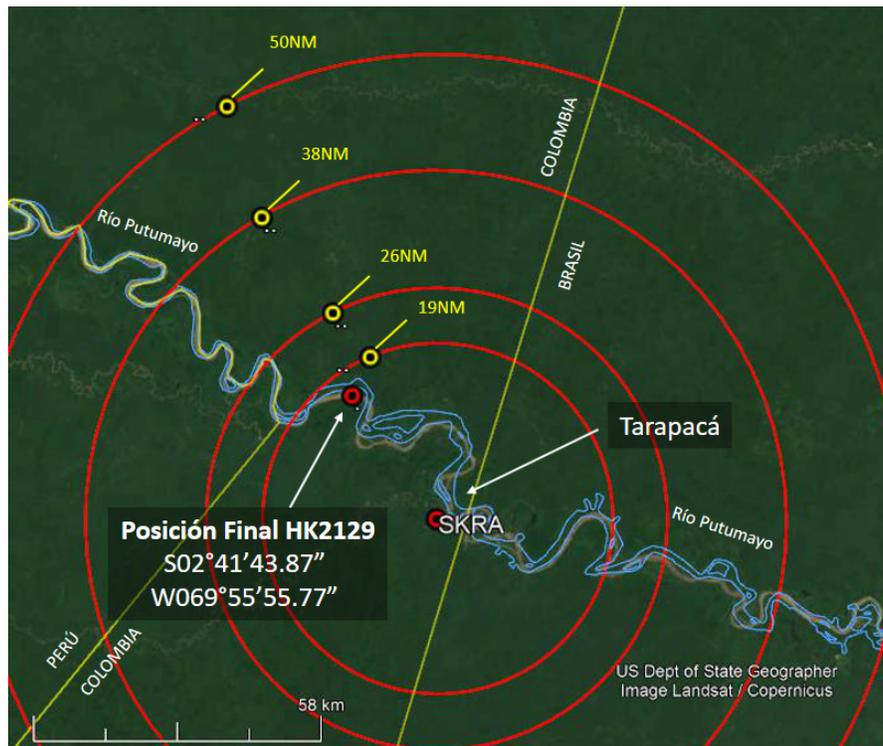
Figura No. 2 – Distancias y posiciones del HK2129 con relación a Tarapacá, según comunicaciones.

La aeronave HK2279 aterrizó posteriormente en Tarapacá y le preguntó al HK2129 su ubicación con respecto a Tarapacá. El Piloto del HK2129 reportó encontrarse a 38 NM en el radial 323 (figura No. 2), y que estimaba arribar a Tarapacá a las 18:10 UTC.
