INFORME PRELIMINAR ACCIDENTE

COL-20-33-GIA

**Colisión contra el terreno ante
aterrizaje forzoso**

Piper 28RT

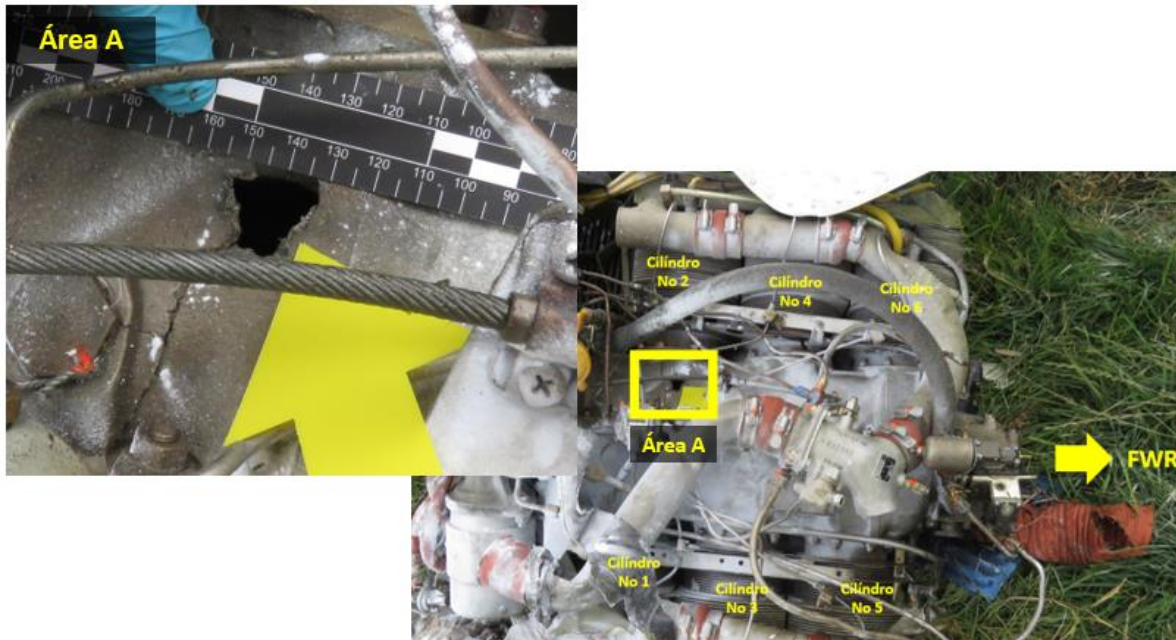
En las sección superior del motor, en el área contigua al cilindro No. 2 y distribuidor de combustible, se evidenció el rompimiento del cárter de potencia en un diámetro de 4 cm aproximadamente, y una fractura lineal de 8 cm de longitud hacia la junta del motor. Se apreció un evidente derrame de aceite sobre el motor.

Imagen No. 1 – Condición del motor en el lugar del accidente y afectación en el cárter de potencia

Al realizar el movimiento del se presentó una abrasión del cárter de aceite producto del impacto contra el terreno. Las líneas de aceite no evidenciaron rompimiento en sus juntas ni en su longitud.

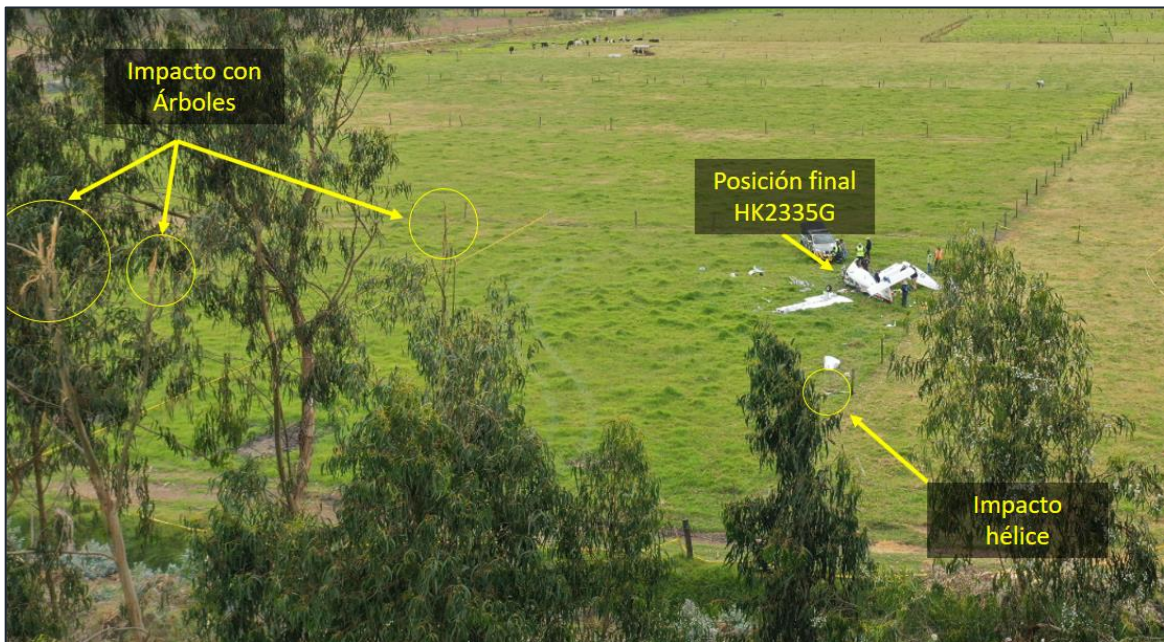
A 54 m de la posición final de la aeronave, en coordenadas $N05^{\circ}19'31.70'' W73^{\circ}47'34.69''$, se encontraron dos (2) árboles de 17 m de altura, aproximadamente, con evidente separación de troncos y ramas. Así mismo se evidenció en el terreno, muestras de pintura blanca en inmediaciones de los árboles.

Durante el aterrizaje forzoso la aeronave, describió una dinámica de colisión en la cual, se produjo el impacto del plano izquierdo contra los árboles, con rumbo de 110° . Esta primera interacción produjo el desprendimiento parcial del plano izquierdo del fuselaje.

Posteriormente, la aeronave cambió su actitud de vuelo en picada hasta presentarse el segundo impacto, esta vez de la parte frontal de la aeronave contra el terreno, en donde se fracturó la hélice y se generó un pico de desaceleración que generó la destrucción de la sección delantera de la estructura del motor y del fuselaje.

Imagen No. 2 – Fotografía de trayectoria de impacto

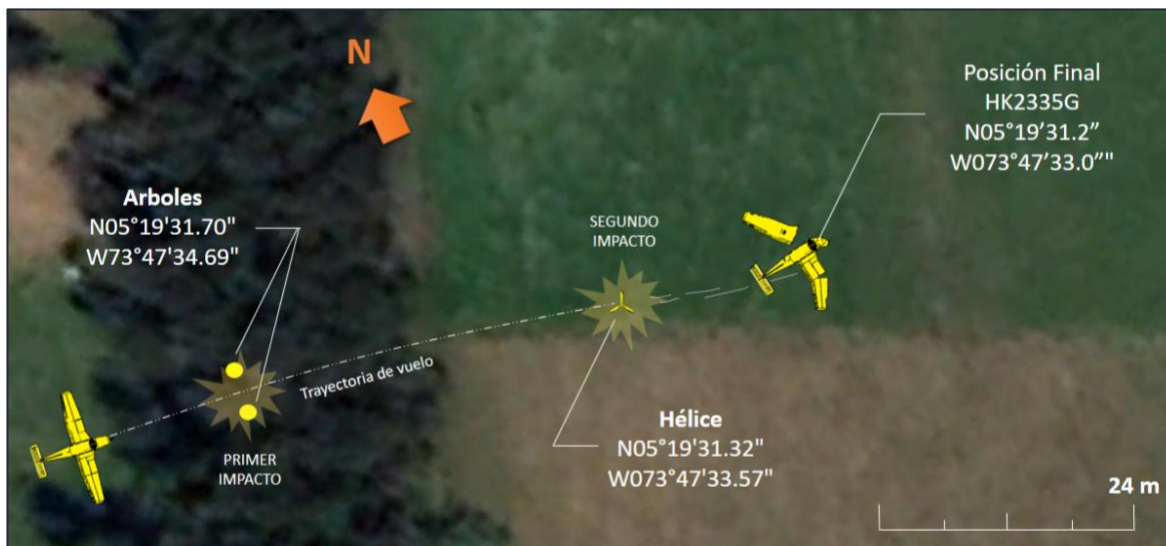
Imagen No. 3 – Croquis general del lugar del accidente

Seguido a ello, la aeronave continuó deslizándose 18 m sobre parte del costado izquierdo, del fuselaje tras completarse la fractura total del plano izquierdo, y, allí se produjo la interacción del estabilizador izquierdo contra el terreno, que produjo un exceso de esfuerzos sobre la sección del fuselaje causando el rompimiento de la estructura.

Finalmente, el plano izquierdo, al no tener sujeción a la estructura, sufrió un volteo dinámico quedando sobre su extradós, y la interacción de la punta de plano derecho contra el terreno, produjo el rompimiento parcial de amplia sección del mismo.

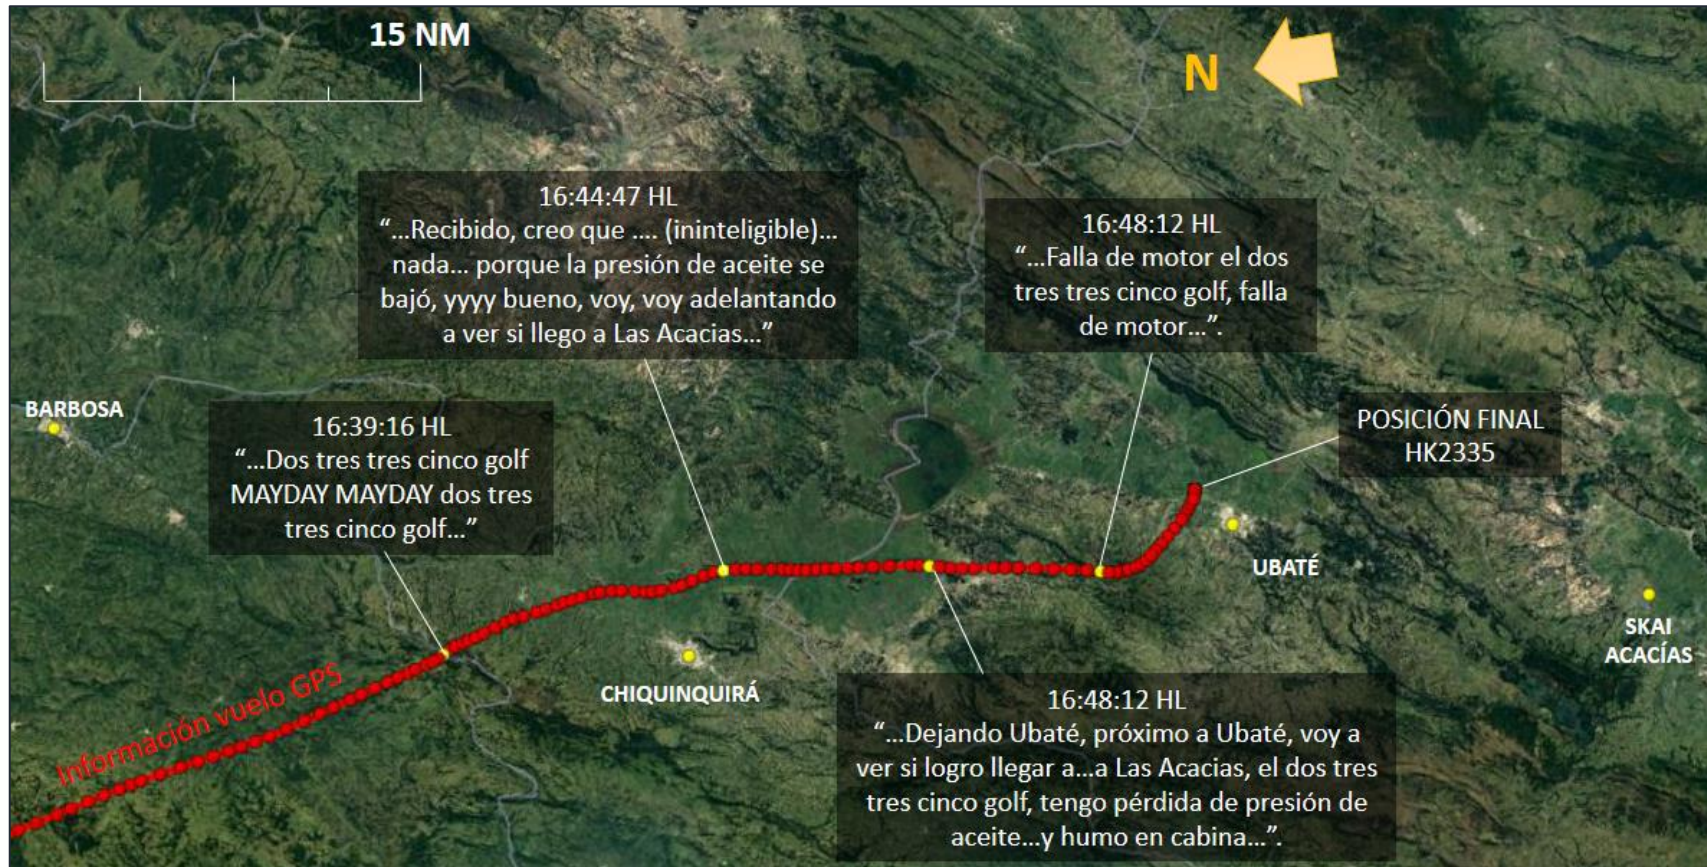
Fue registrado en el trayecto de vuelo una altitud máxima de 12,583 pies, con una máxima velocidad de 152 nudos, y una distancia recorrida de 354 NM.

Imagen No. 4 – Trayectoria de vuelo HK2335G según registro GPS

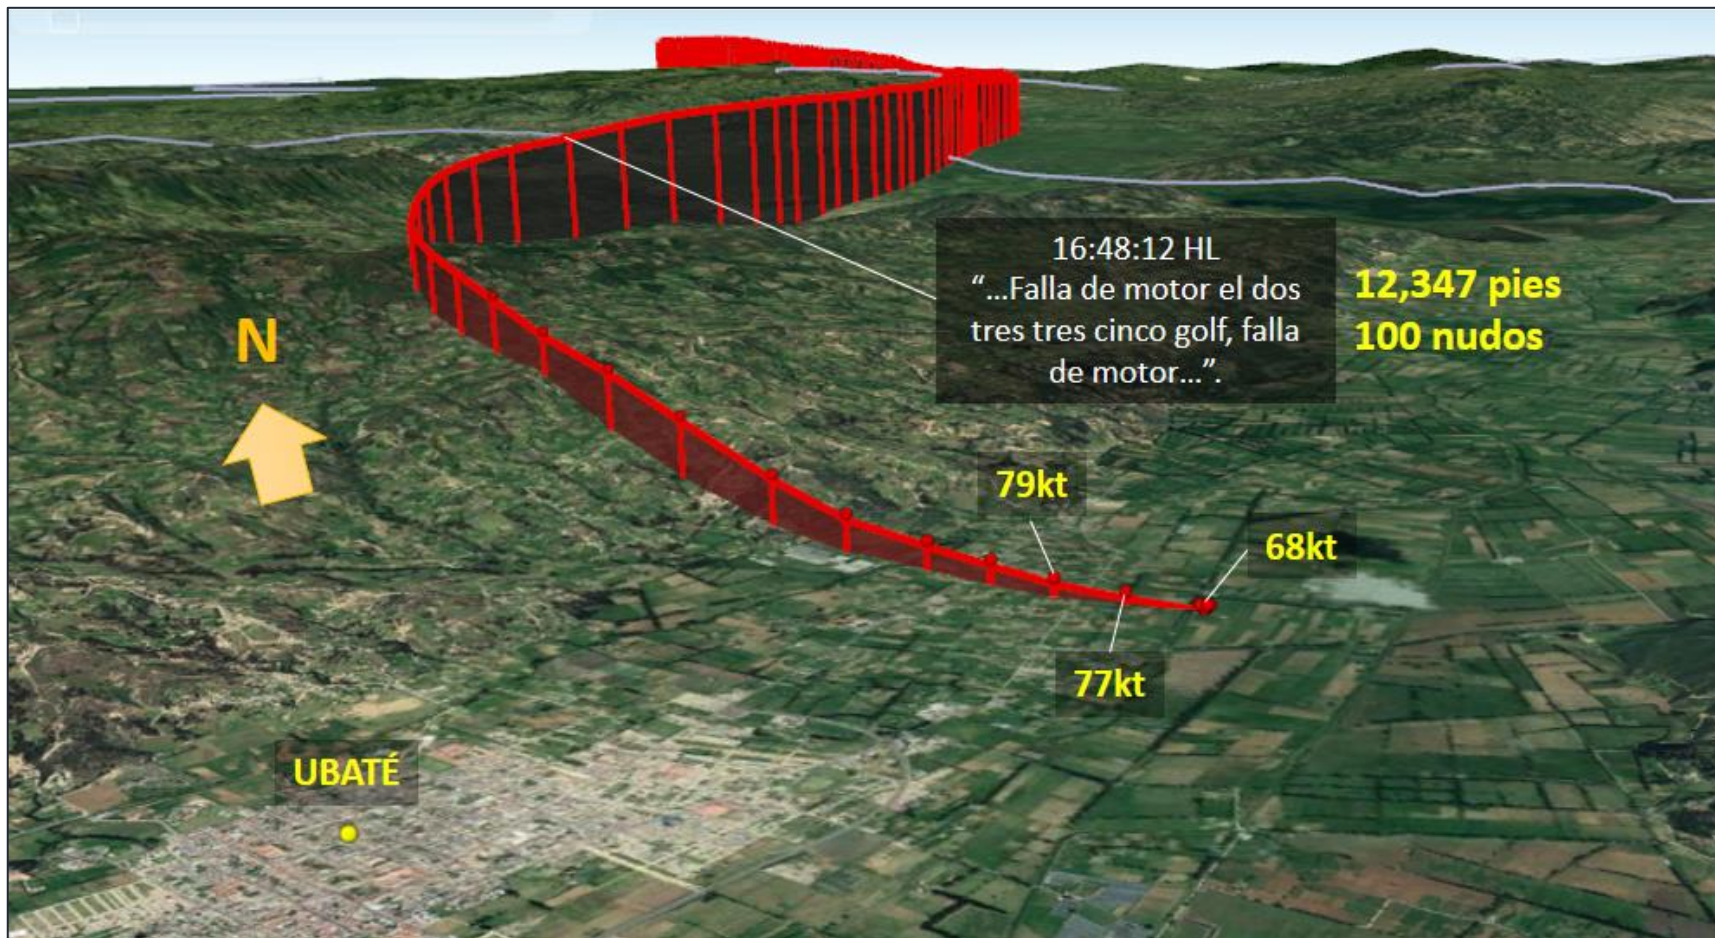
A las 16:48:12 HL el Piloto reportó: “...*Dejando Ubaté, próximo a Ubaté, voy a ver si logro llegar a...a Las Acacias, el dos tres tres cinco Golf, tengo pérdida de presión de aceite...y humo en cabina...*”.

A las 16:51:01 HL, el Piloto de la aeronave HK2335G notificó: “...*Falla de motor el dos tres tres cinco Golf, falla de motor...*”.

Imagen No. 5 – Última trayectoria y llamado al ATC en el vuelo HK2335G según registro GP

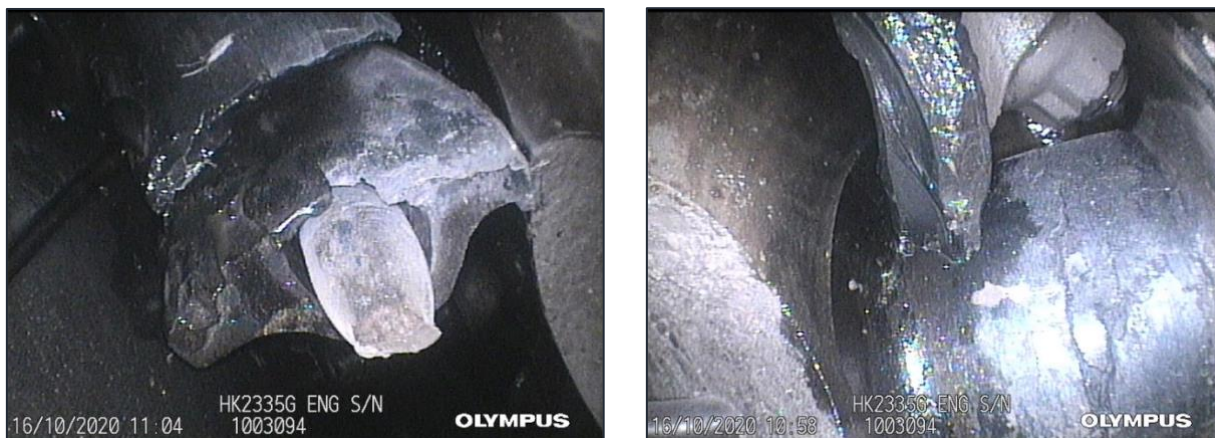
La inspección reveló la rotura de las bielas de los cilindros No. 1 y No. 2, con evidente desprendimiento de los tornillos de biela y signos de alta temperatura.

Imágenes No. 6 – Evidencia de fractura de tornillo de biela y tapa de biela, Cilindro No. 2
