# INFORME PRELIMINAR ACCIDENTE

## **COL-20-29-GIA**

**Excursión de Pista**

Matrícula HK-4344

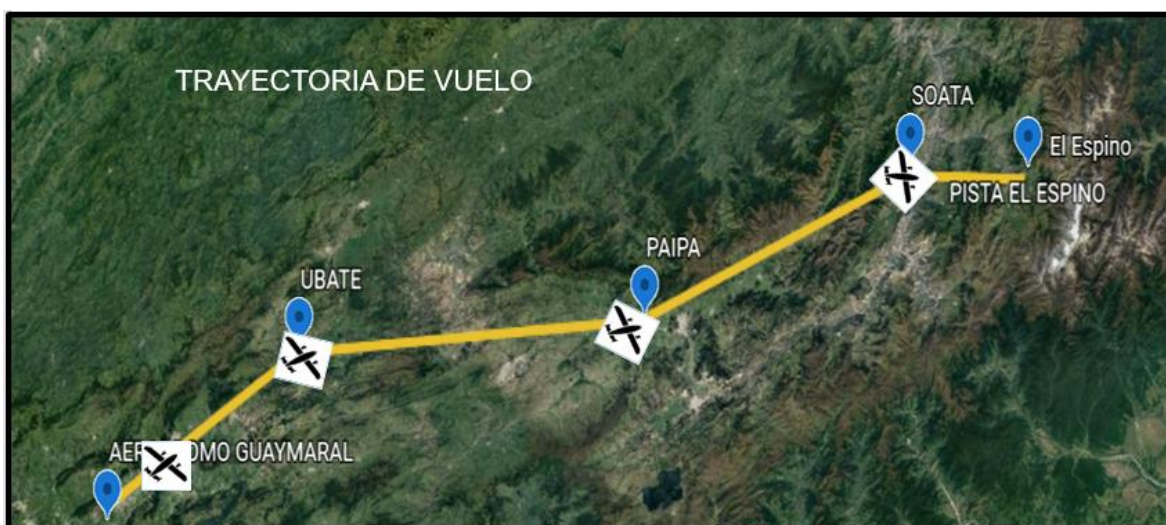
*Gráfica No. 1 – Trayectoria de vuelo*

De acuerdo con las declaraciones del Piloto, llegó al aeródromo de Guaymaral a las 9:00 HL, para alistar la aeronave y su correspondiente abastecimiento de combustible, de acuerdo con el vuelo previsto para ese día. El vuelo inició a las 10:05 HL y transcurrió con total normalidad, en la ruta VMC Ubaté1b, Paipa, Soatá - El Espino (SKSY).

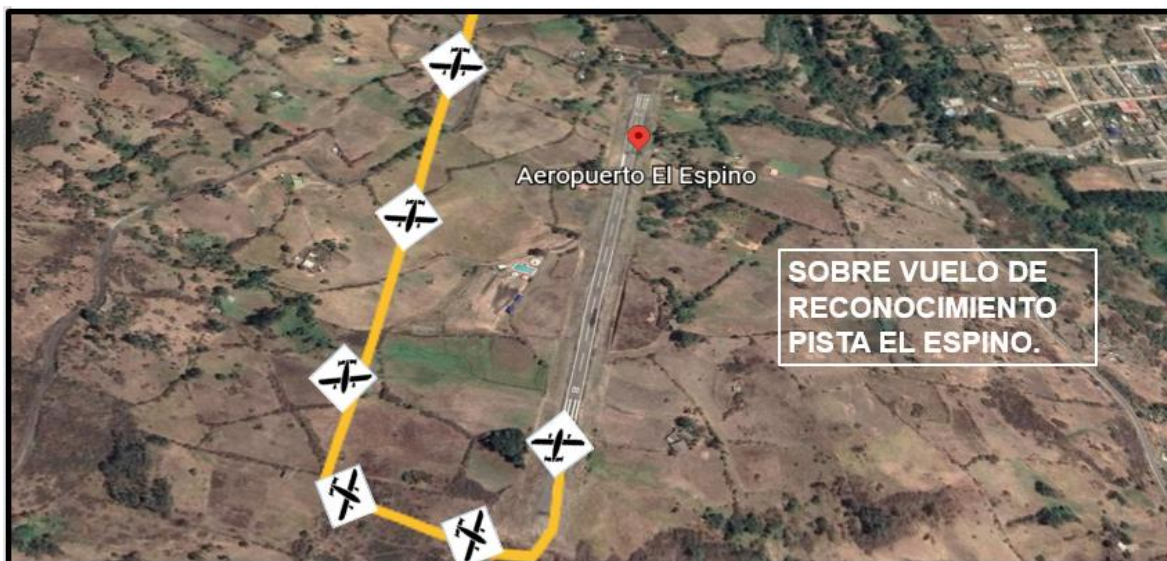
**Gráfica No. 2 – Sobre vuelo de reconocimiento.**

Para la llegada a la Pista el Espino, el Piloto realizó un sobre vuelo de reconocimiento, teniendo en cuenta que era la primera vez que él aterrizaba en esta pista, se trata de un aeródromo no controlado y no había obtenido información suficiente de la misma antes del vuelo. La información que obtuvo el Piloto se basó en conversaciones hechas días anteriores con otros Pilotos que de alguna manera tenían experiencia en el aterrizaje sobre esta pista.

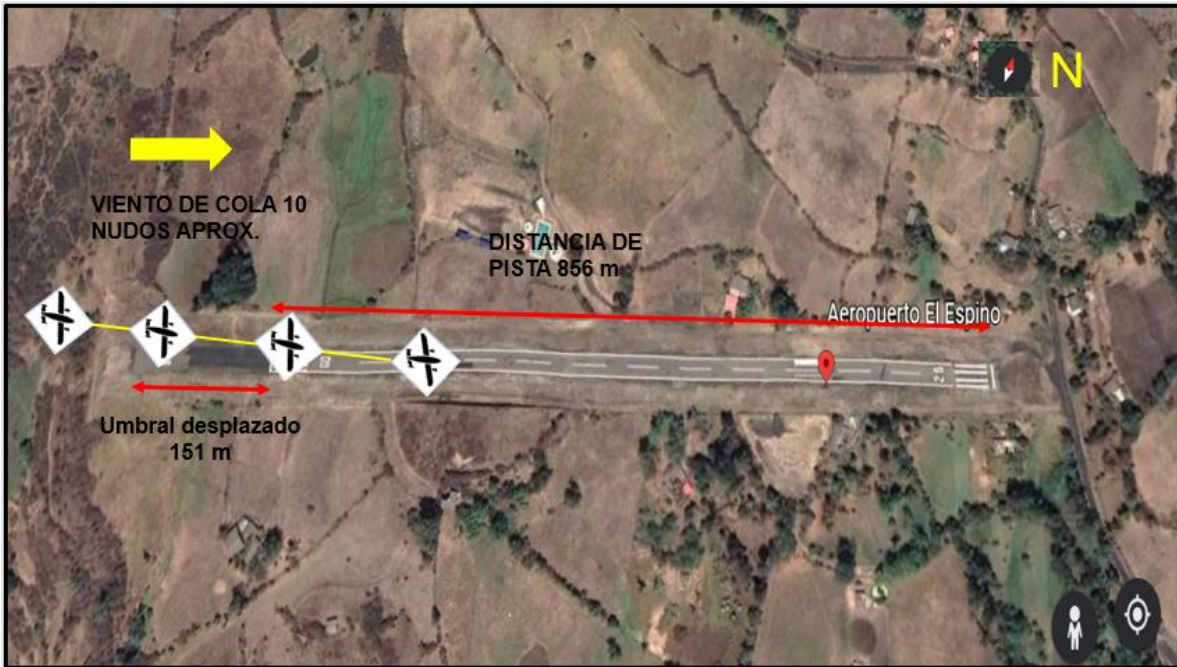
Gráfica No. 3 – Aproximación y aterrizaje.

Siendo las 11:10 HL, el Piloto procedió a aterrizar por la pista 08, única posible, ya que la aproximación a la pista 26 está limitada por una montaña muy cercana al aeródromo, impidiendo los aterrizajes por esta pista y los despegues por la 08. El Piloto identificó también el umbral 08 desplazado aproximadamente 150 metros.

Durante el aterrizaje por la pista 08 el Piloto identificó viento aproximado de 10 nudos proveniente de los 260° (de cola para la pista 26). El Piloto configuró la aeronave con “full flaps” y mantuvo una velocidad de 80 nudos.

La aeronave hizo contacto con la pista, de superficie asfáltica, adelante del umbral. Tan pronto el avión sentó ruedas, el Piloto subió los flaps y aplicó los frenos de la aeronave, sintiendo que no eran totalmente efectivos.

La aeronave no perdió la suficiente velocidad durante la carrera de aterrizaje, y la longitud de pista fue insuficiente para detenerla, de manera que la aeronave abandonó la pista por el final, impactando irregularidades del terreno en la zona de seguridad.

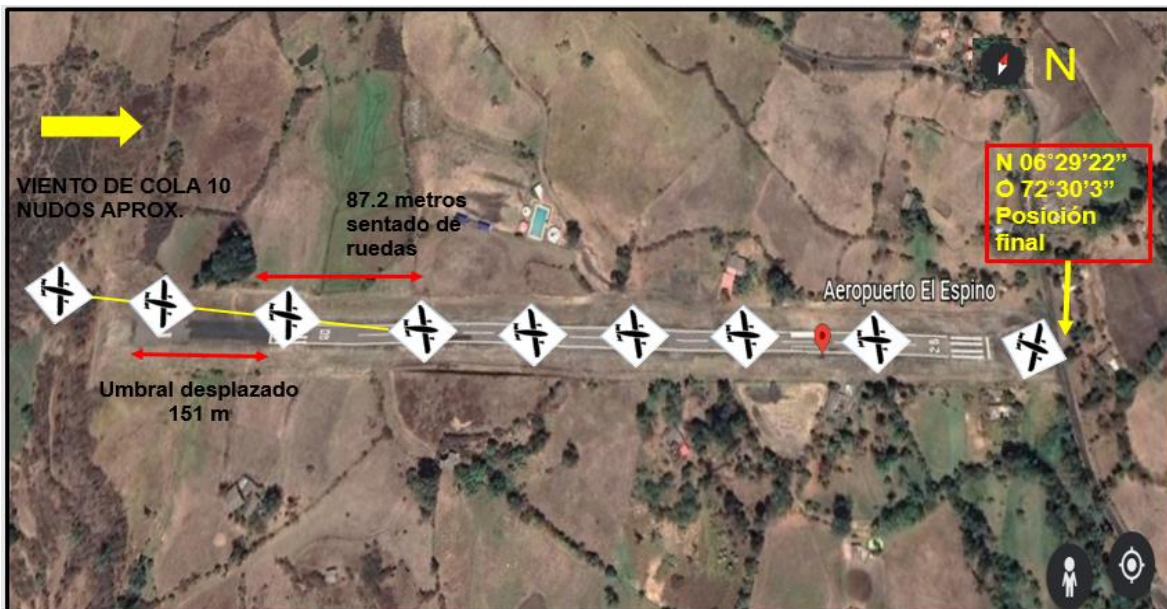
Gráfica No. 4 – Posición final de la aeronave.

La aeronave quedó ubicada en las coordenadas N 06°29'22" O 72°30'3" con rumbo final 282°, por fuera de la pista, en la prolongación de la cabecera 26.

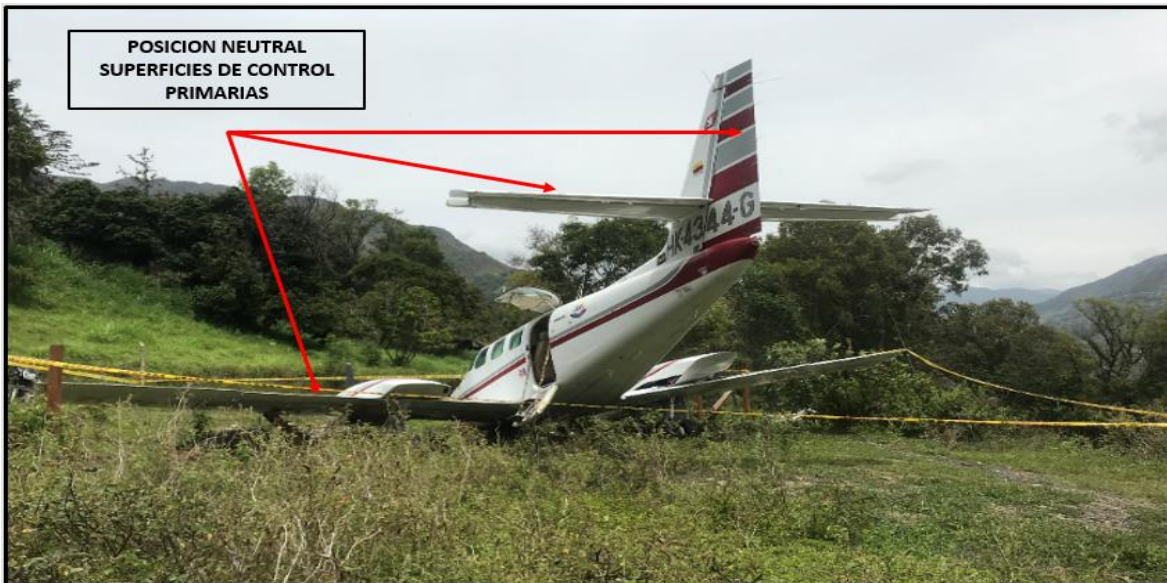
*Gráfica No. 5 – Posición superficies de control.*

Los controles de vuelo primarios y secundarios se encontraron en posición neutral sin evidencia de desprendimientos o daños sustanciales sobre los mismos.

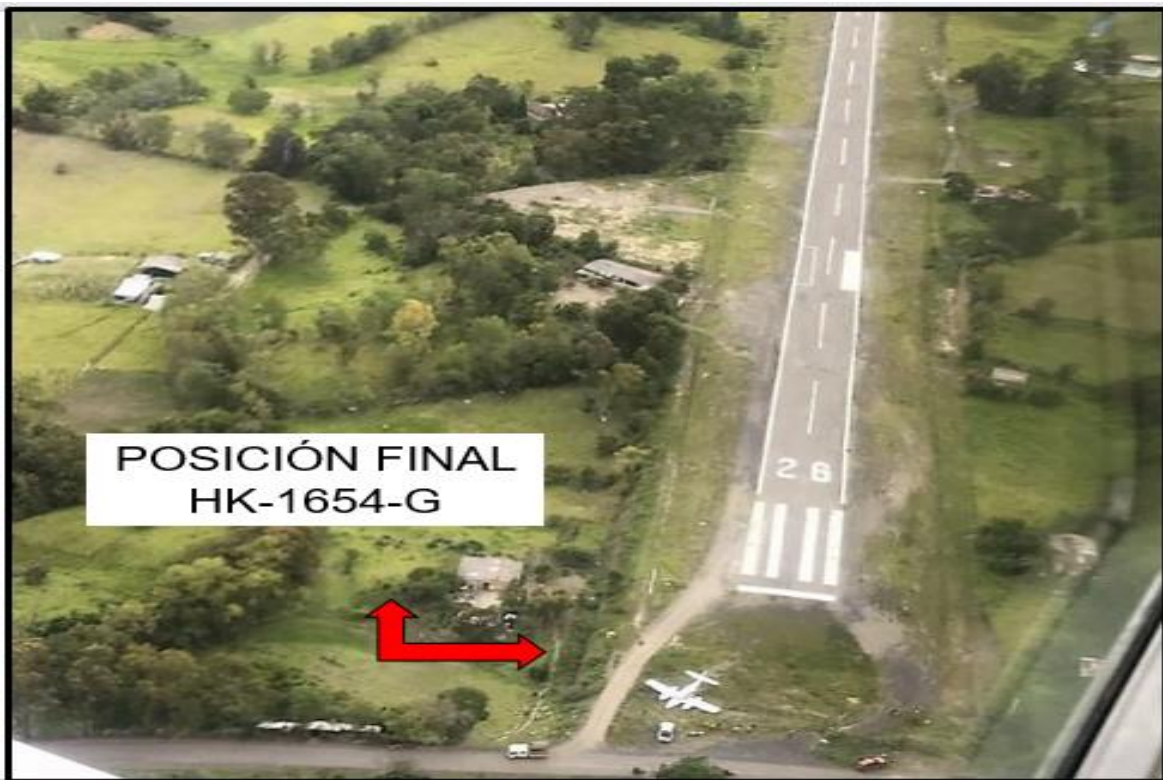
**Fotografía No. 6 - Integridad de la aeronave.**

La aeronave sufrió daños estructurales sustanciales debido al impacto que sufrió con obstáculos y con una cerca de alambre, que limitaba la pista con una carretera rural.

Parada subida de los motores y deformaciones de dos de las Palas de cada una de las hélices.

- Fracturas en borde de ataque plano izquierdo adyacente al motor No.1, ocasionada por postes de madera de la.
- Deformación considerable del fuselaje delantero, costado izquierdo, debido a los golpes con obstáculos y al desprendimiento del tren de nariz de sus soportes.
- Fractura de larguerillos y desgarramiento de la piel fuselaje delantero costado derecho, ocasionado por el alambre de la cerca.
- Deformación de strut de los trenes de aterrizaje hacia atrás, debido a los golpes con obstáculos encontrados por fuera de la pista.
- Deformación del eje que soporta la rueda principal a los trenes de aterrizaje y del cilindro actuador de extensión y retracción de los mismos.

- Presencia de alta temperatura visualizada por la presencia de hollín y decoloración en los frenos y conjunto de ruedas, debido a un frenado con alta energía de arrastre.
- Desprendimiento total del tren de nariz de la aeronave debido al fuerte impacto con obstáculos presentes fuera de la cabecera 26.
- Deformación de piel sobre el fuselaje inferior central, raíz de planos debido a la gran desaceleración de la aeronave por obstáculos encontrados durante la trayectoria de aterrizaje.
- Desprendimiento del pylon motor derecho, ocasionado por el impacto que tuvo la hélice del motor contra los obstáculos encontrados sobre el terreno.
- Fracturas sobre los mecanismos de los trenes de aterrizaje.
- Fractura sustancial visible sobre la viga principal trasera de los planos de la aeronave.
