INFORME PROVISIONAL ACCIDENTE

COL-20-31-GIA
Aterrizaje forzoso por falla de
motor

Cessna 208 B

Matrícula HK4669G

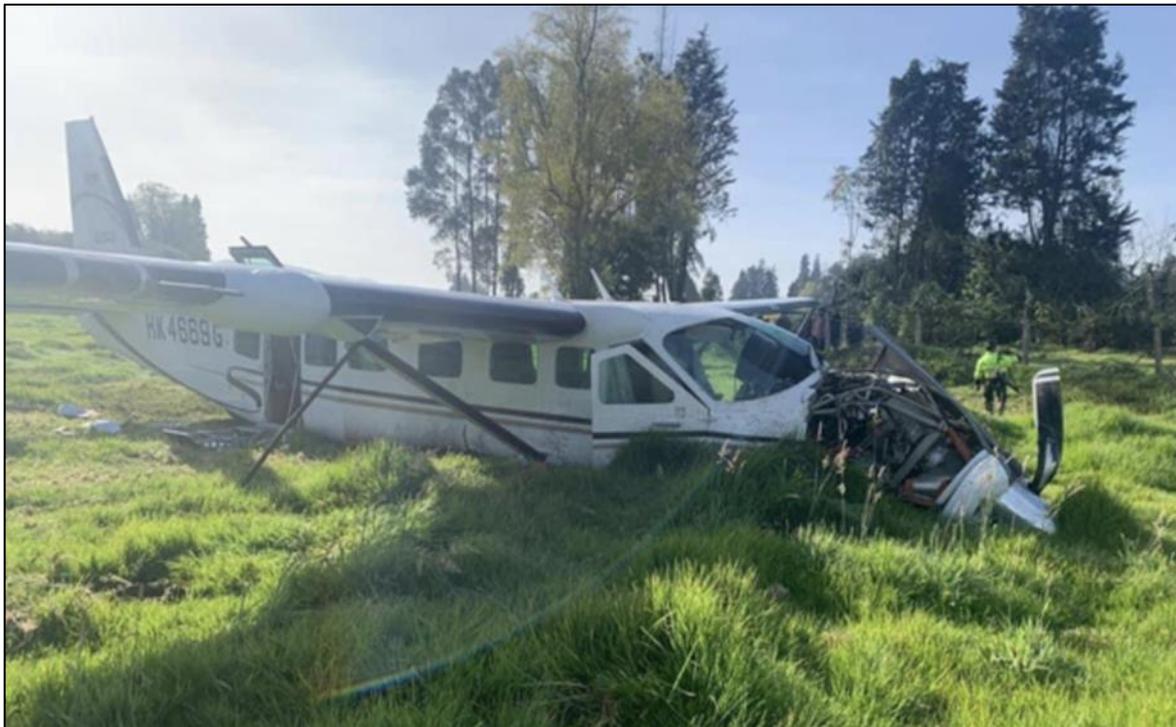
Fotografía No. 1 – Posición y condición final de la aeronave HK4669G

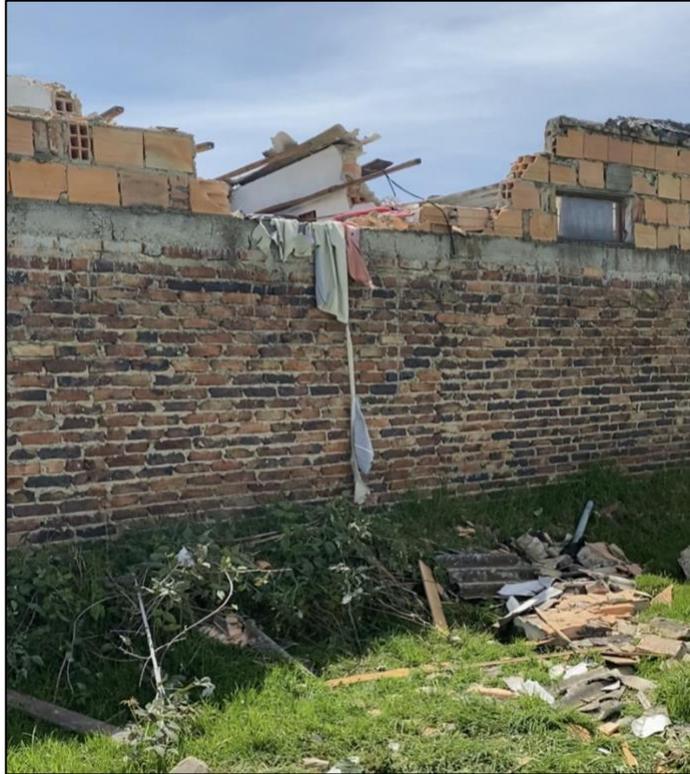
Se presentó afectación a la estructura de una de dos viviendas, impactadas por la aeronave en su aproximación final.

Fotografía No. 2 – Daños ocasionados en el primer impacto del tren de aterrizaje sobre viviendas.

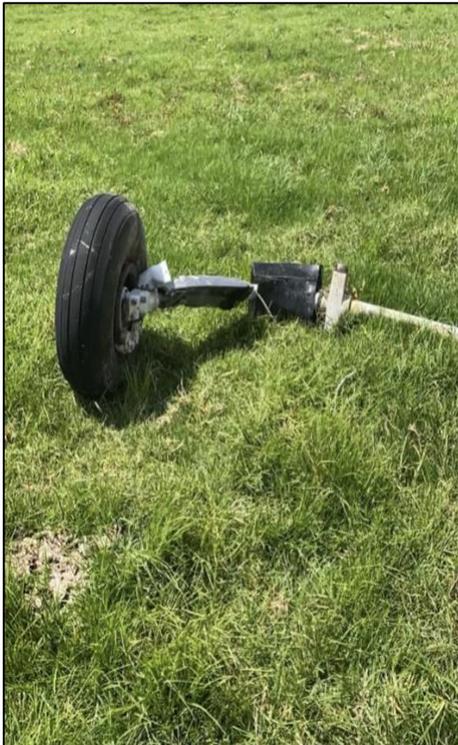
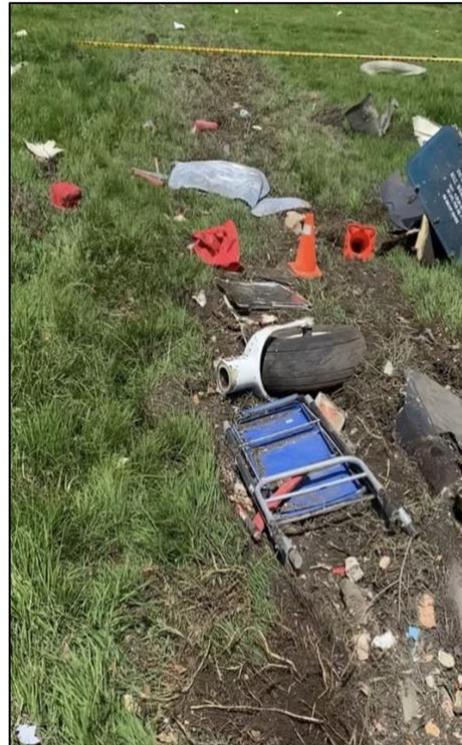
Fotografías No. 3 y 4 – Tren de aterrizaje derecho y de nariz desprendidos en el segundo impacto.

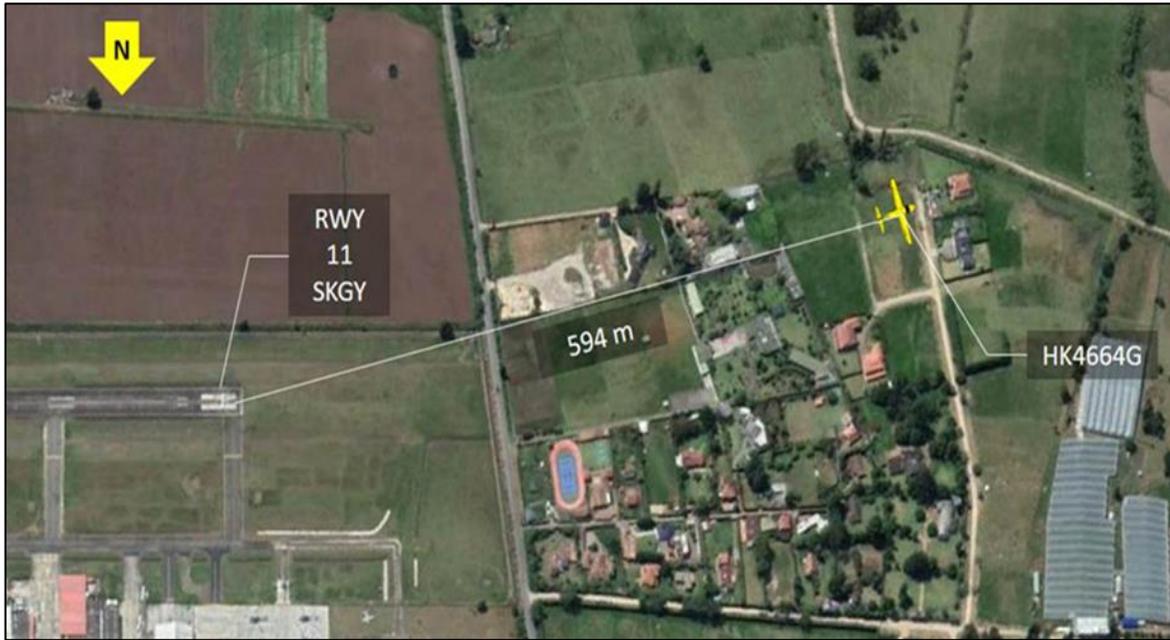
Imagen No. 1 – Trayectoria aproximada del vuelo HK4669 G desde la cabecera 11

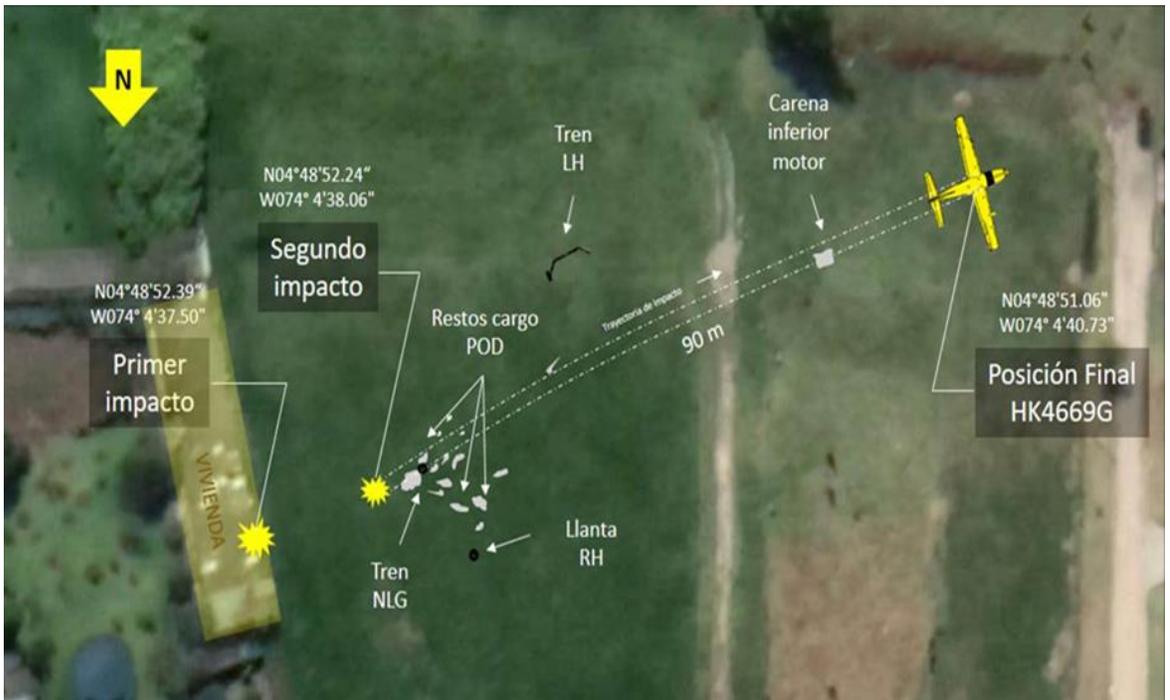
Imagen No. 2 – Puntos de impacto antes de la posición final.

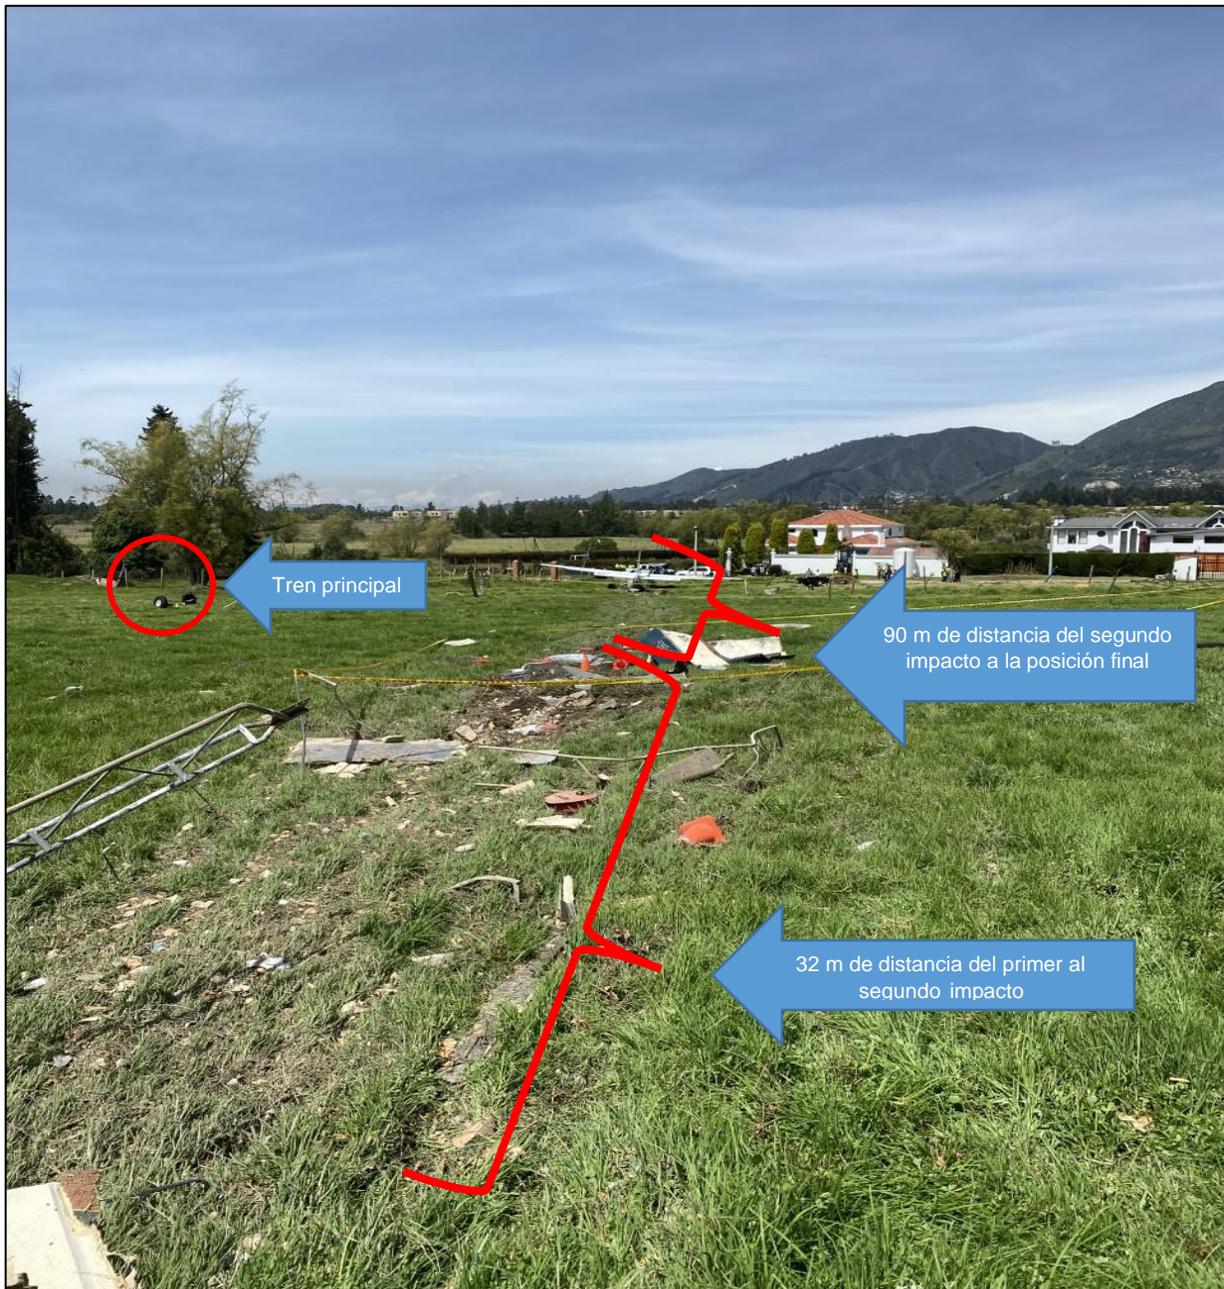
Fotografía No. 5 – Área del aterrizaje de emergencia.

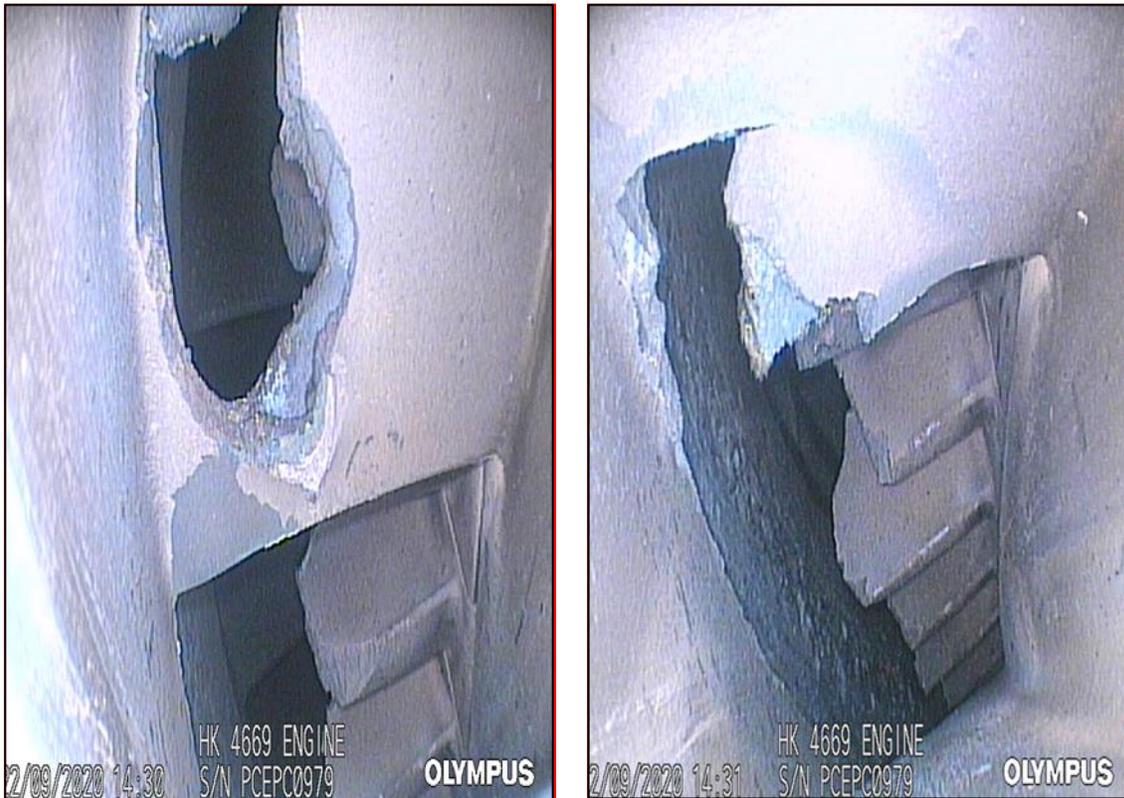
Se encontraron las siguientes condiciones anormales en el compresor, en la cámara de combustión y en la sección de turbina:

- Erosión
- Corrosión.
- Pérdida de material en álabes.
- Roces y pérdidas de material en elementos móviles.
- Decoloraciones y marcas por alta temperatura.
- Deformaciones.
- Fracturas y agrietamientos en álabes, sobre todo en la raíz.
- Obstrucción de orificios de refrigeración.
- Daños en quemadores y boquillas.

Fotografía No. 6 - Condición de la sección caliente en la prueba boroscópica de la inspección de campo

A través de la Secretaría de Seguridad Operacional y de la Aviación Civil, enfatizar, exigir y vigilar que los operadores de los motores P&W Pratt & Whitney, PT6A-114^a cumplan con el plan de mantenimiento recomendado por el fabricante, haciendo énfasis en los Service Bulletin No. 1749R2 del 17 de agosto del 2014.

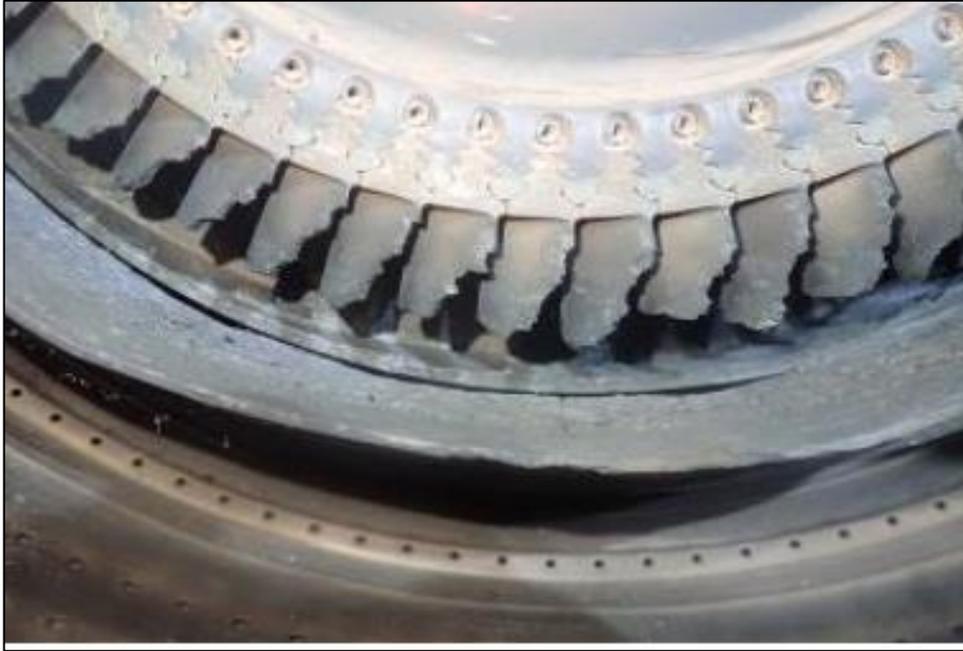
En la inspección que se realizará a la planta motriz, se espera confirmar si la mayor parte del daño fue contenido en el área de la sección caliente, que conllevó como resultado a un daño en la sección del compresor.

Fotografía No. 4 Daños en la sección caliente

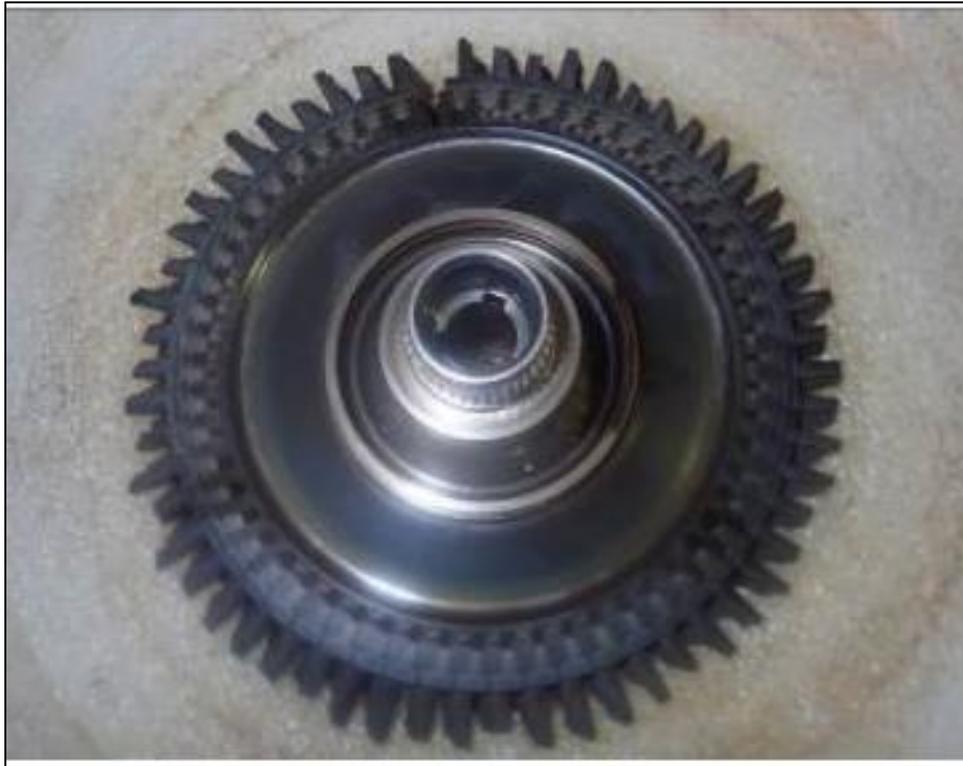
Fotografía No. 5 Daños en la turbina del compresor
