INFORME FINAL INCIDENTE GRAVE

COL-16-33-GIA

**Pérdida total de potencia por falta
(escape) de combustible**

Piper PA-28-140

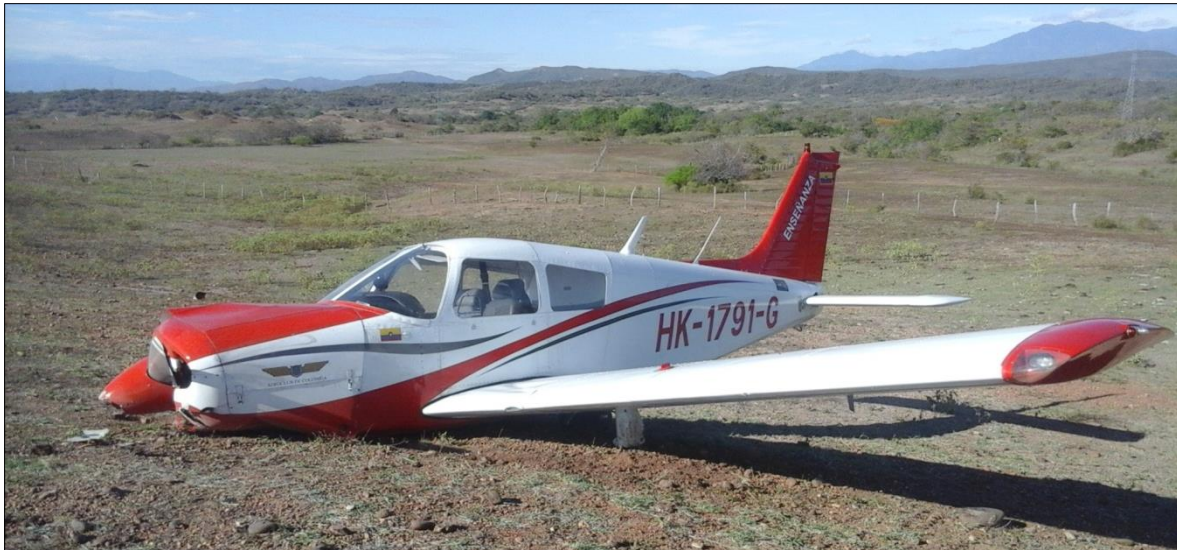
Fotografía No. 1: Condición final de la aeronave HK-1791-G

DAÑOS SUSTANCIALES. A consecuencia del recorrido sobre el terreno, la aeronave sufrió los siguientes daños estructurales:

- Fractura y desprendimiento del tren de aterrizaje delantero.
- Fractura y desprendimiento de los trenes principales izquierdo y derecho.
- Deformación en la bancada y pared de fuego del motor.
- Abolladuras en la piel de los planos y flaps.
- Deformación de una (01) pala de la hélice.
- Fractura del cono de la hélice (Spinner).
- Fractura en las cubiertas laterales del motor (lado derecho).

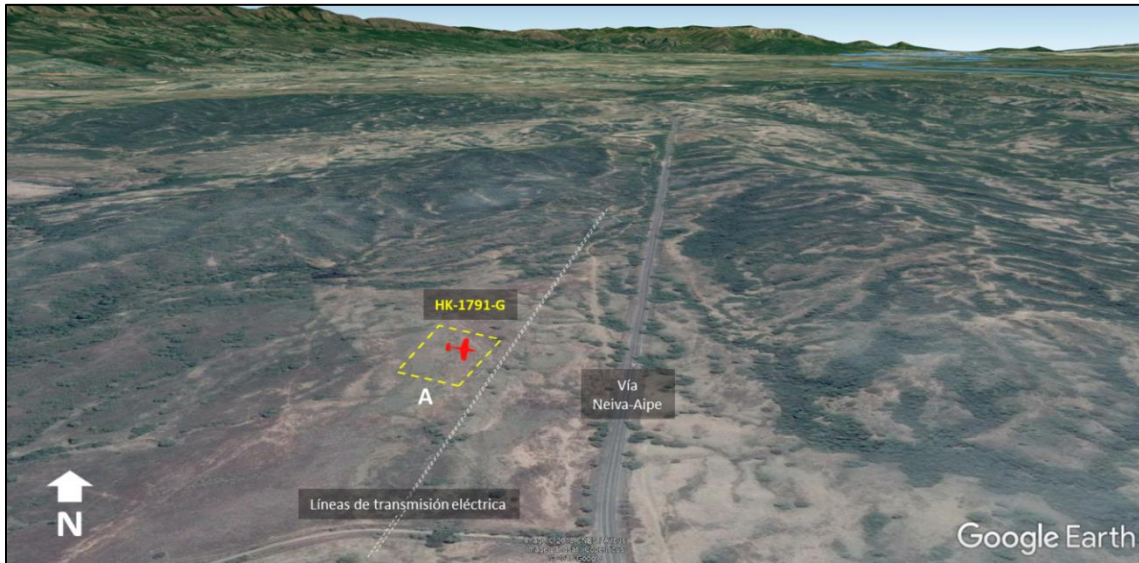
Durante el descenso, la aeronave rompió el cable tensor de un tendido eléctrico que cruzaba la zona. En el impacto inicial contra el terreno se produjo el desprendimiento del tren de aterrizaje delantero; mientras se desplazaba sobre la superficie se fracturaron los trenes principales y se deformó una pala de la hélice, la aeronave se detuvo finalmente en las coordenadas geográficas N3°1'6. 24"/W75°18'34.01" con un rumbo final de 085° a una altitud de 478 metros sobre el nivel del mar.

Gráfica No. 1: Diagrama general del Incidente Grave

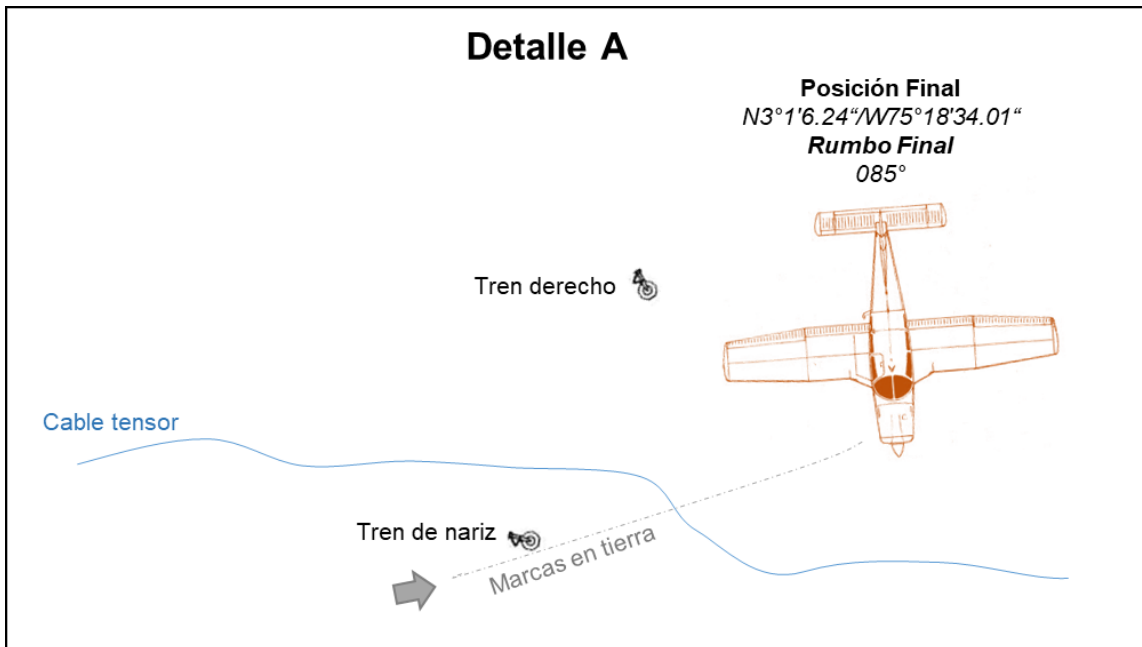
Gráfica No. 2: Ubicación final de la aeronave HK-1791-G

En el impacto contra el terreno se evidenció una dinámica de bajo ángulo con respecto al plano horizontal, así como una baja velocidad horizontal de la aeronave.

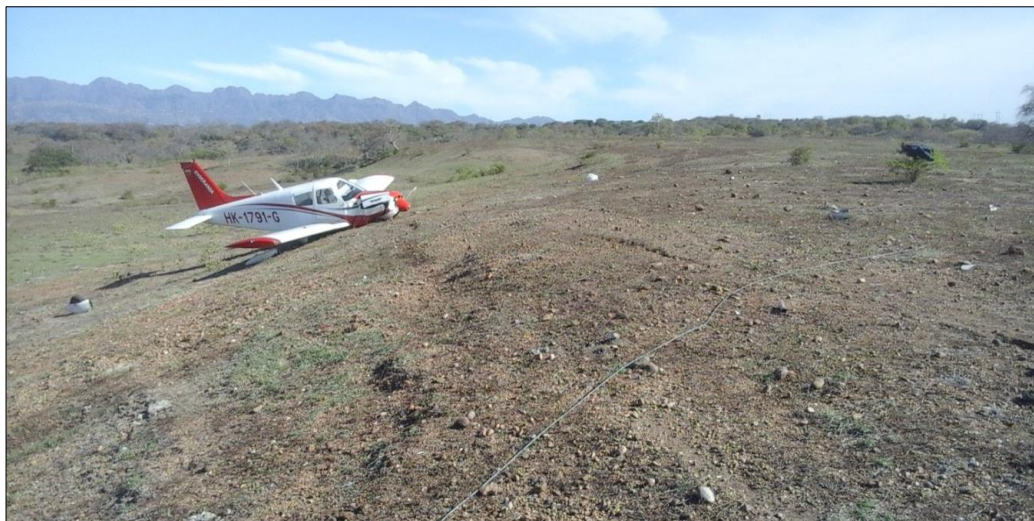
Ante la imposibilidad de aterrizar en dicho aeropuerto, el Alumno tomó la decisión de efectuar un aterrizaje de emergencia en un campo no preparado, localizado al costado izquierdo de la carretera Neiva-Aipe.

Fotografía No. 2: Campo no preparado seleccionado para el aterrizaje de emergencia

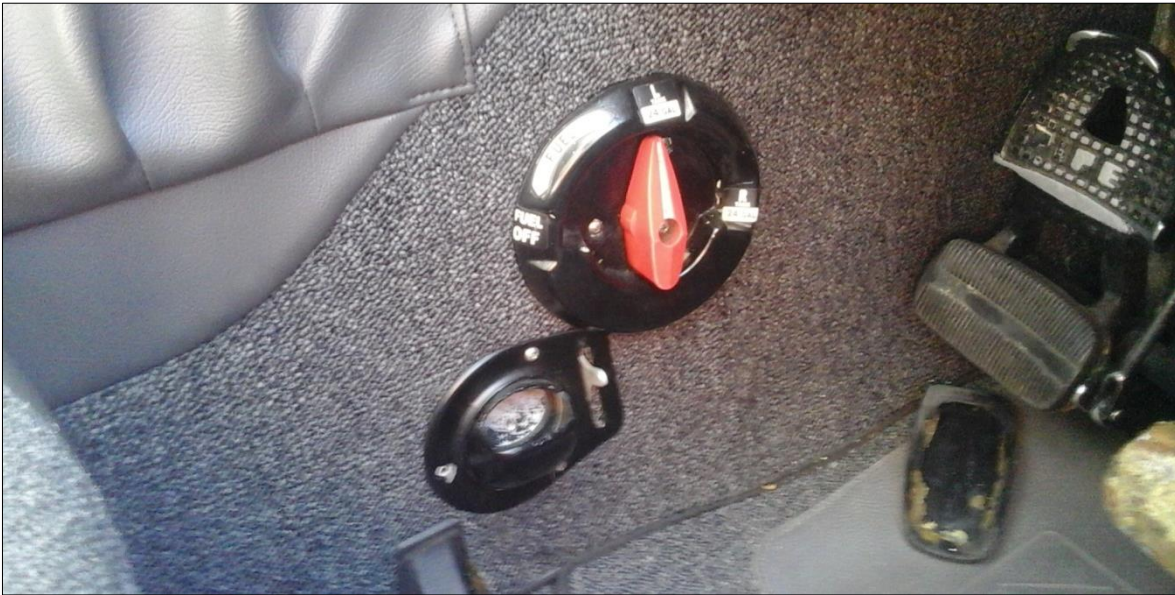
El Alumno expresó que durante la emergencia efectuó varias veces el procedimiento para dar nuevamente arranque al motor, ubicando en varias oportunidades la válvula selectora de combustible en sus dos posiciones (Izquierda y Derecha). Se evidenció en el sitio del evento, que al momento de efectuarse el aterrizaje de emergencia la válvula selectora de combustible se hallaba en posición izquierda (L, Left); es decir, tenía línea de alimentación hacia un tanque de combustible que se encontraba vacío.

Fotografía No. 3: Condición de la válvula selectora de combustible en el sitio del Incidente Grave

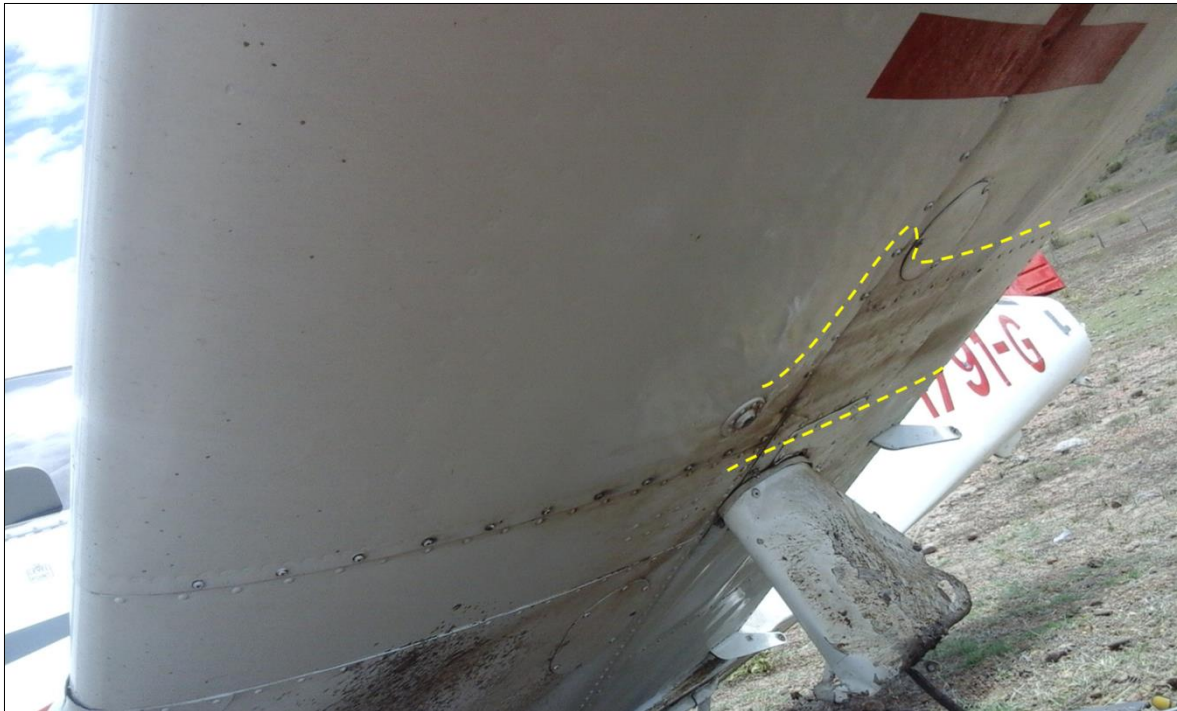
De acuerdo al informe de inspección técnica aportado a la investigación, la fuga descubierta en la base del tanque de combustible izquierdo tenía su origen en una reparación efectuada parcialmente, para lo cual se empleó un procedimiento desactualizado; el cual ya había sido modificado por el fabricante.

En la parte inferior del plano izquierdo no se hallaron daños en el tanque de combustible que permitieran suponer perforaciones previas; no obstante, se observaron manchas sobre la superficie (a través de la línea de remaches), las cuales llevan el sentido del flujo de aire y probablemente están asociadas a la fuga de combustible, tal como se detalla en la siguiente fotografía:

Fotografía No. 4: Probable evidencia de fuga de combustible en la zona inferior del plano

Un trabajo reciente de mantenimiento, efectuado para sellar la base del tanque de combustible izquierdo, había sido realizado parcialmente, siguiendo un procedimiento desactualizado que no es avalado por el fabricante, lo cual ocasionó la fuga del combustible de ese tanque.

Durante el vuelo entre Ibagué y Neiva, el combustible del tanque izquierdo escapó lentamente a través del sellamiento defectuoso de la parte inferior.

Realizar un estudio de ingeniería enfocado a la confiabilidad operacional de los componentes asociados al sistema de combustible de las aeronaves de la Escuela, el cual se incluya un “Análisis de Criticidad” de los mismos con el fin establecer los factores técnicos/operacionales que inciden en su malfuncionamiento o fallas repetitivas.

Realizar un análisis de los eventos presentados en la Escuela durante los últimos cinco (05) años debido a fallas técnicas/operacionales presentadas en el sistema de combustible de las aeronaves, con el fin de determinar una tendencia de ocurrencia que permita tomar decisiones y medidas de mitigación pertinentes para prevenir eventos de seguridad operacional.
