INFORME FINAL

COL-16-30-GIA

**Falla de planta motriz y aterrizaje
forzoso en campo no preparado**

Air Tractor AT-301- HK5162

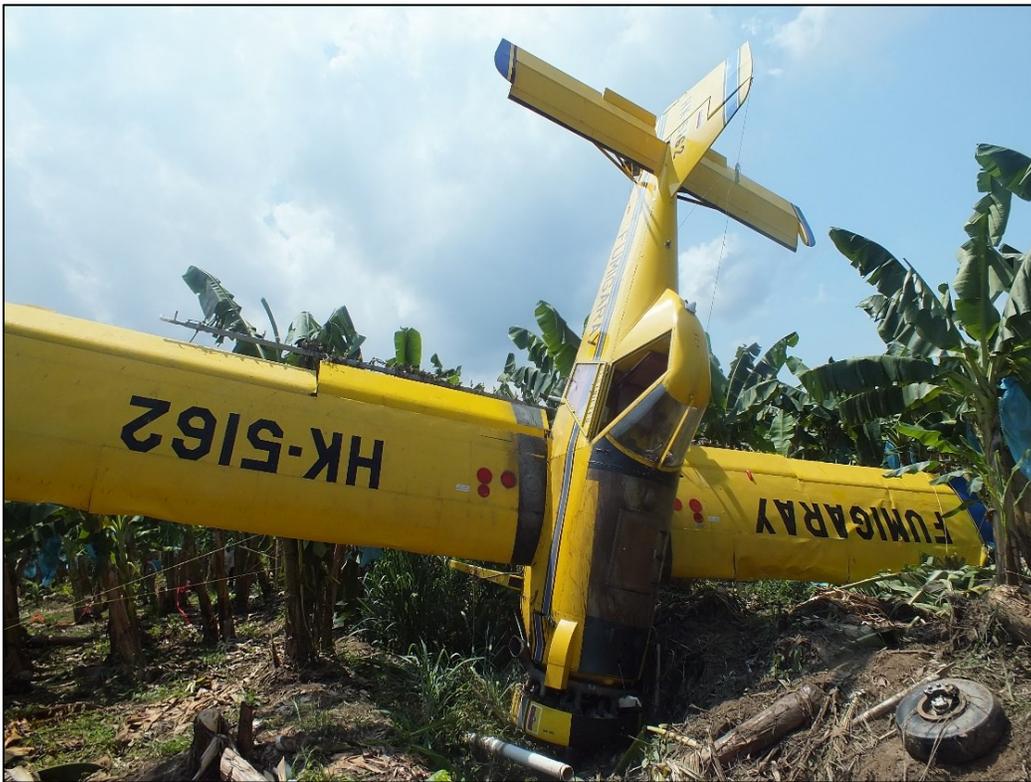
Fotografía No. 1: Posición final Aeronave HK-5162

La aeronave aterrizó de manera controlada, con bajo ángulo de descenso y baja velocidad en el campo no preparado, y después de recorrer algunos metros, al impactar unas palmas de banano, efectuó un giro de aproximadamente 90°, sobre su eje transversal, quedando en posición vertical, reposando sobre su planta motriz, sin que se presentara volcamiento completo.

Como consecuencia del aterrizaje forzoso la aeronave sufrió parada súbita del motor, deformación en la bancada del motor, abolladuras en el plano derecho e izquierdo y desprendimiento de la rueda derecha del tren principal.

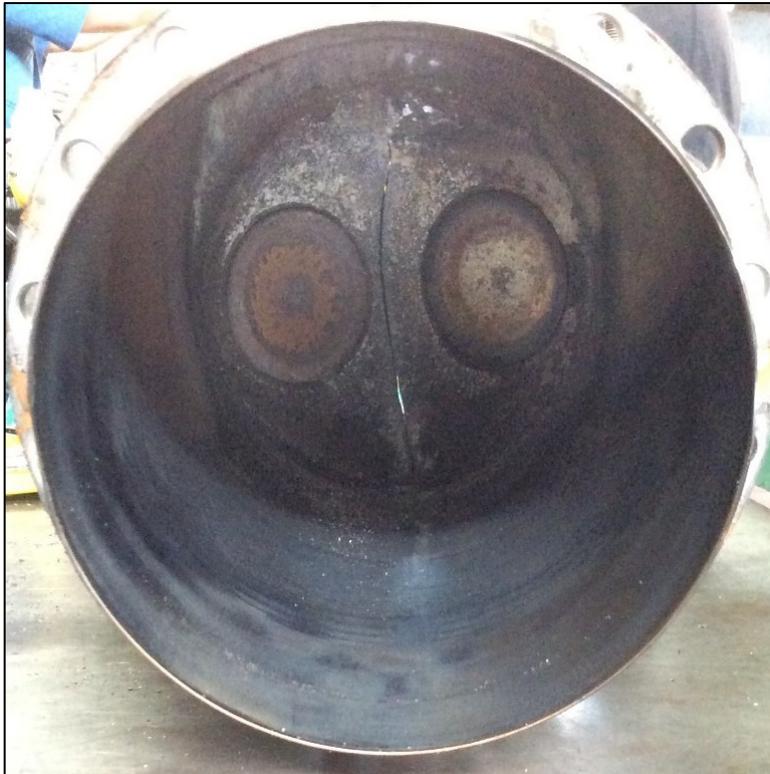
Dentro de la investigación, el motor fue inspeccionado en un taller autorizado por la autoridad y los resultados arrojaron hallazgos relacionados con la ruptura de la cabeza del cilindro número 2.

Esta fractura a la altura de la cabeza del cilindro ocasionó una reducción significativa de potencia RPM (revoluciones por minuto) y una operación limitada en los componentes dinámicos del motor y pérdida de aceite, que imposibilitaron el funcionamiento del motor.

Fotografía No. 2: Fractura en la cabeza del cilindro Numero 2 (dos)

El uso prolongado de los cilindros puede llevar a fallas materiales bajo ciertas condiciones, ya que la historia total o tiempo de servicio no se puede evidenciar, debido a que estos componentes tienen entre 50 y 80 años desde su fabricación.

Falla de la planta motriz, ocasionada por fractura de la cabeza del cilindro numero dos (2) por fatiga o vencimiento de la vida útil del componente.

Establecer un programa para la inspección y detección de fatiga de material y/o fracturas en los cilindros, que complemente la directriz de aeronavegabilidad AD's 99-11-02, con el fin de minimizar el riesgo de falla o malfuncionamiento de dichos componentes, debido a los esfuerzos sometidos y edad de los mismos.
