Investigación: COL-16-02-GIA

Incidente Grave

18 de Enero de 2016 en la Hacienda San Rafael, del Municipio de Flandes, Tolima

Aeronave: Piper 28-180, Matricula: HK1584G

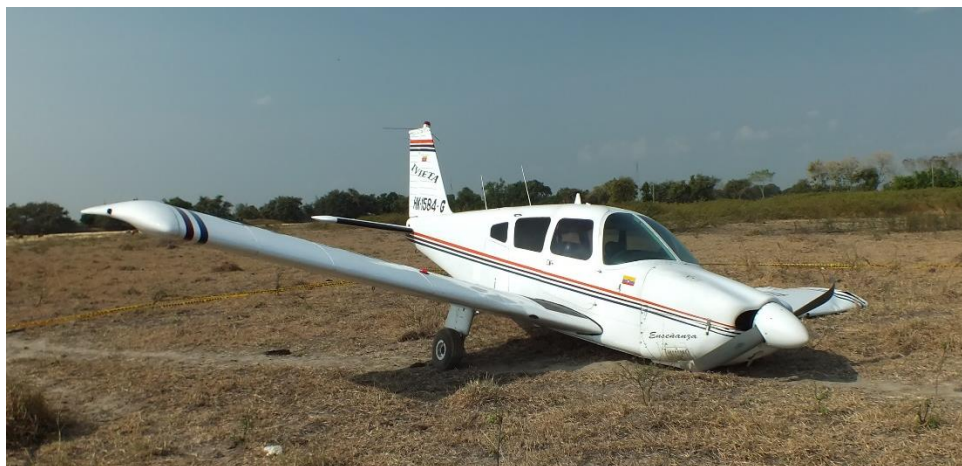
Condición final de la aeronave HK1584G

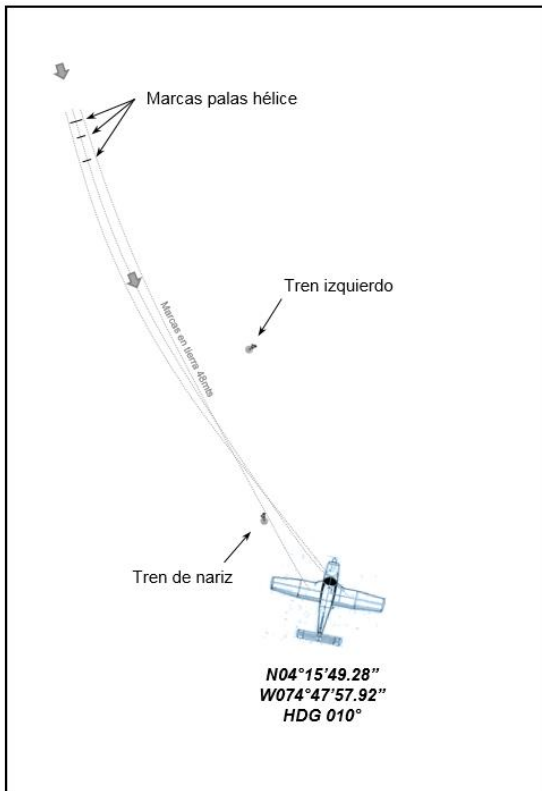
Detalle A

El GRIAA fue alertado a las 15:15HL (20:15UTC) por la torre de control del aeropuerto SKGI y de inmediato se asignaron dos (2) investigadores que asistieron el evento. La aeronave quedó ubicada a 640mts de la cabecera 02 en un terreno árido y plano. El primer contacto contra el terreno se realizó a 48mts de la posición final con un rumbo aproximado de 170° en donde se presentó una colisión frontal con apreciable alabeo hacia la izquierda con evidencias de separación de partes del carenaje y marcas de contacto de las palas de la hélice contra la superficie del terreno. Posteriormente, se evidenció un recorrido de 48mts hasta la posición final en donde fue arrancado el tren de nariz y tren izquierdo hasta detenerse en coordenadas N04°15'49.28" W074°47'57.92" con rumbo final de 029°.

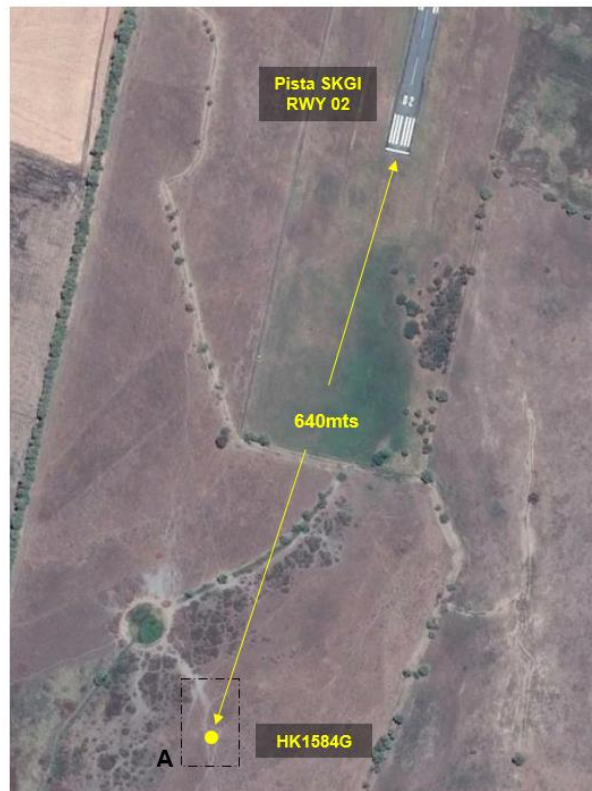
Ubicación y croquis final aeronave HK1584G
