# INFORME FINAL INCIDENTE GRAVE

## COL-17-38-GIA

**Contacto Anormal con la Pista**

Cessna 210, Matrícula HK5022

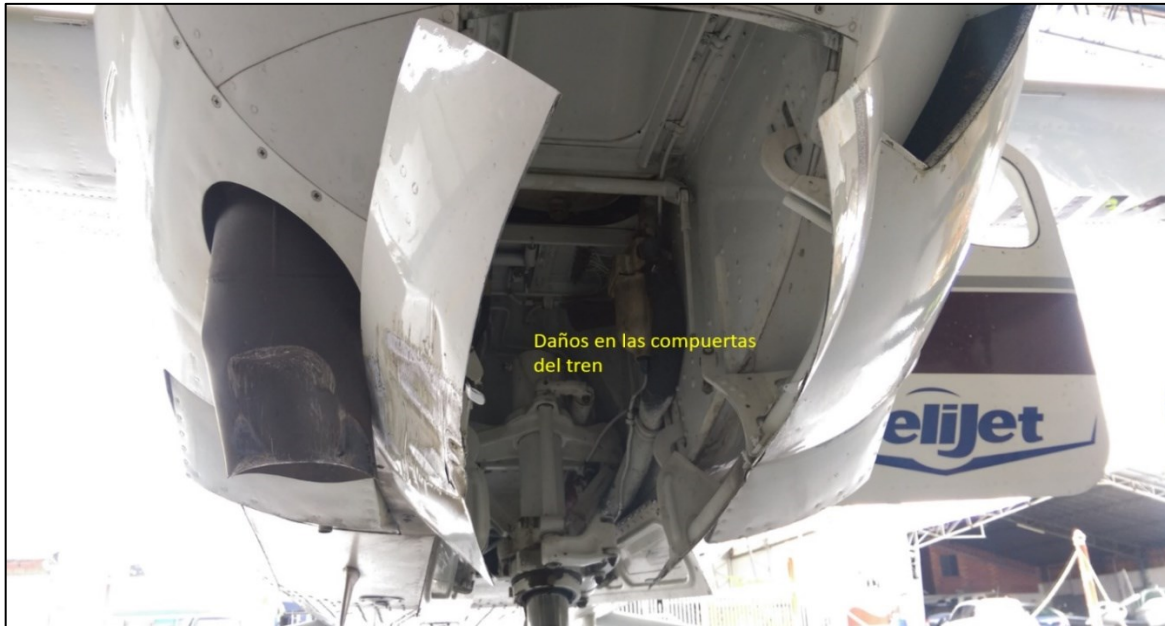
Los daños sufridos en las compuertas del tren de nariz se causaron como consecuencia de la fricción de la superficie metálica de las mismas con la superficie asfáltica de la pista durante el aterrizaje.

**Fotografía No. 1: Daños en las compuertas de tren de nariz**

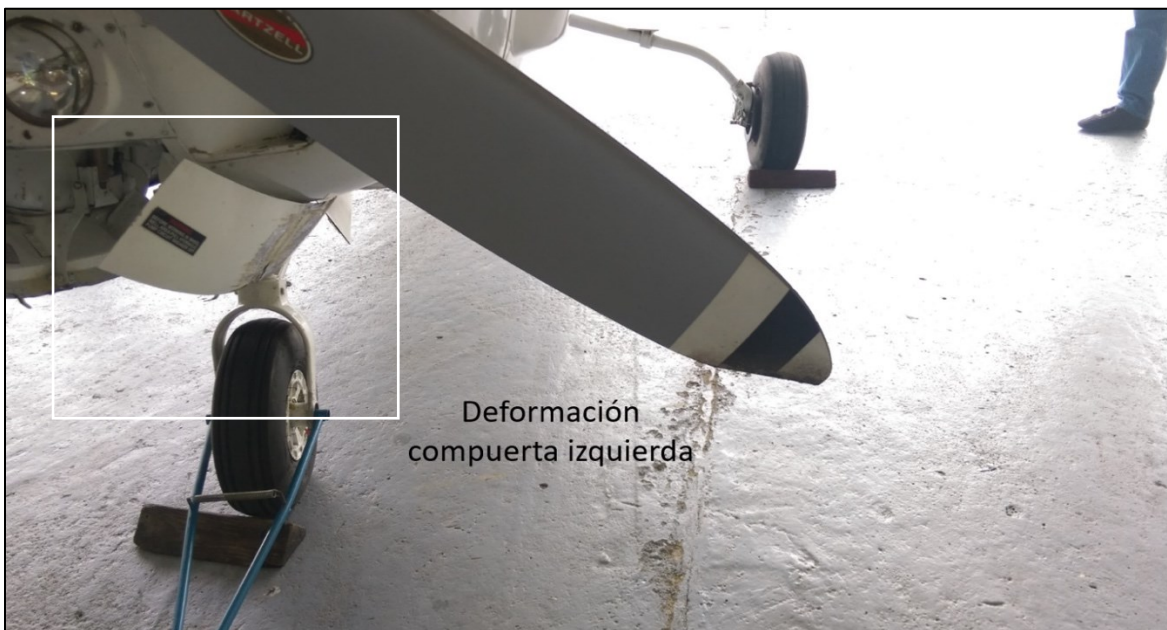
La aeronave sufrió parada súbita de motor, deformación de las compuertas del tren de nariz debido a la abrasión de estas con la superficie asfáltica de la pista.

**Fotografía No. 2: Deformación de la compuerta izquierda del tren de nariz.**

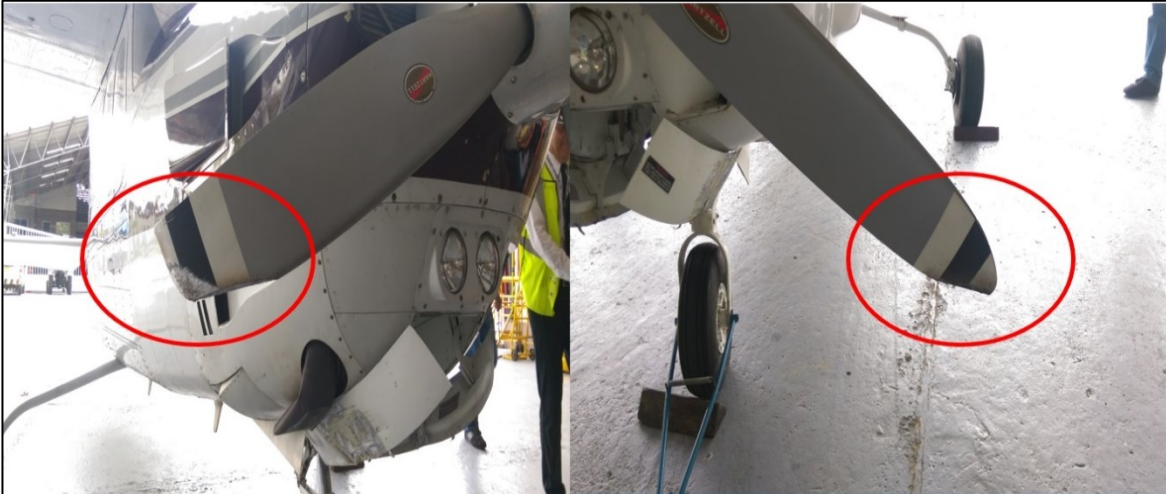
La hélice sufrió daños menores en 2 de sus palas, lo cual muestra que el motor se encontraba apagado y no tuvo ninguna deformación de las palas, sin embargo, existió una pérdida significativa de material debido a la fricción con la superficie asfáltica de la pista.

*Fotografía No. 3: Pérdida de material en las puntas de la hélice (daños menores)*

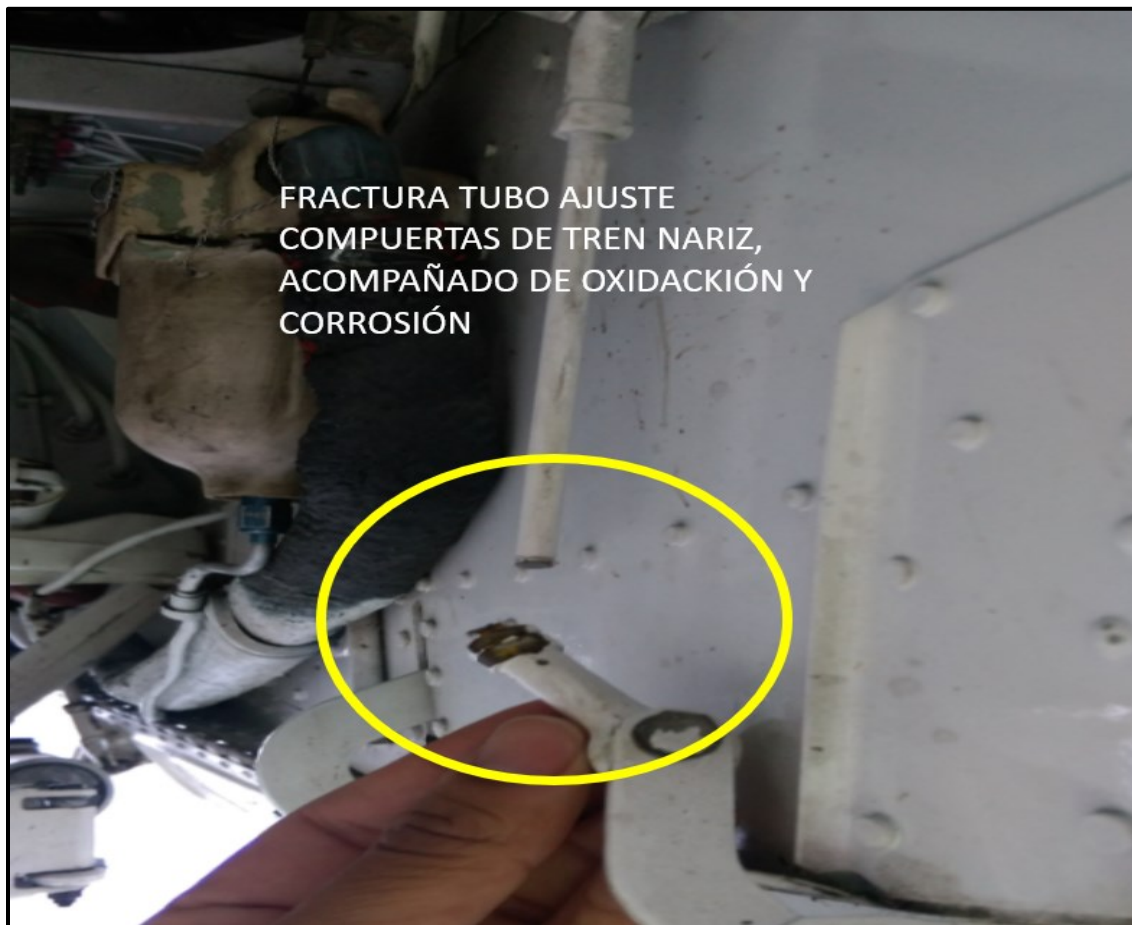
Sin embargo, durante la realización de esta prueba, se rompieron los tubos que conectan el sistema de retracción con la compuerta del tren de nariz.

**Fotografía No 4: Fractura del "Push and Pull Tube Assy"**

Se removieron los “*push and pull tube assy*” los cuales se inspeccionaron debido a que se evidenció en ellos una gran cantidad de oxidación, acompañada de bastante corrosión en los hilos de la rosca de la terminal de ojo, cuyo funcionamiento es permitir el ajuste positivo o negativo de las compuertas del tren de aterrizaje.

La corrosión por tensión derivada por el trabajo que ejecutan estos componentes en el sistema de retracción y extensión del tren hizo que se debilitara internamente el material, por debilitamiento en su estructura molecular.

En el momento en que el Piloto extendió la palanca de tren, antes de aterrizar, el debilitamiento ocasionado por la corrosión provocó la fractura de los *push and pull tube* *assy*, haciendo que se perdiera la conexión mecánica de las compuertas con el tren, en el momento en que el Piloto.

Fractura del "push and pull tube assy" en la terminal por presencia de corrosión la cual causó tensión, que impidió la operación correcta de las compuertas.

Efectuar una inspección inmediata por corrosión y recubrimiento de pintura en las terminales de los “push and pull tube assy” instalados en las compuertas de los anidamientos de trenes de nariz de todas las aeronaves operadas por la empresa.

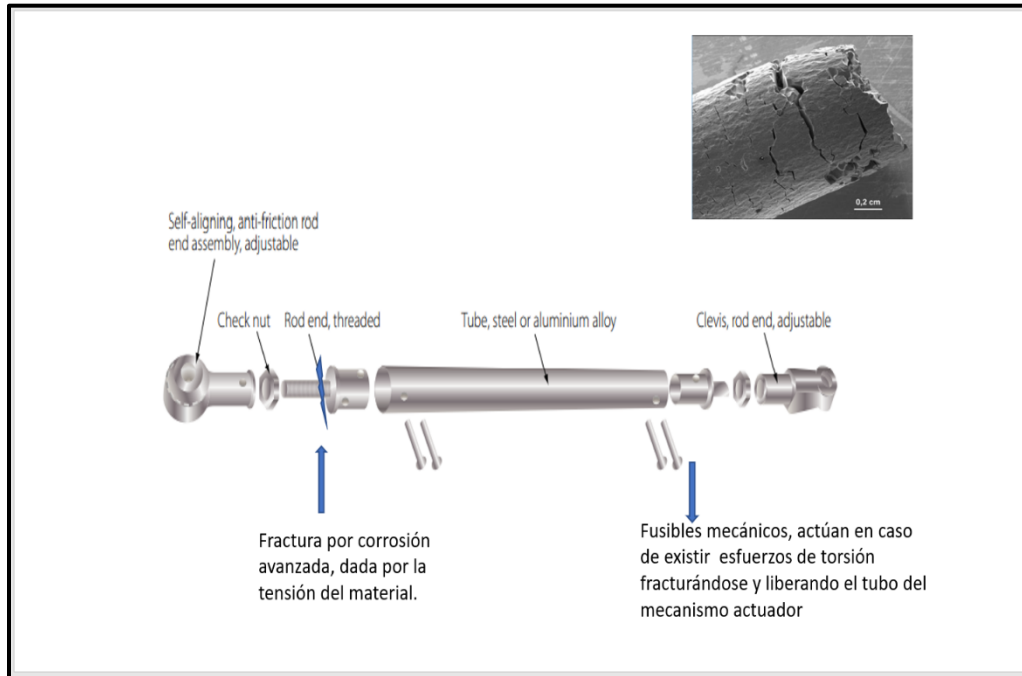
Luego de analizar detenidamente la corrosión presentada por el terminal de los “*push and pull tube assy*”, se determinó que posiblemente esta corrosión apareció debido a la acción conjunta de un esfuerzo de tensión y un medio ambiente corrosivo, que da como resultado en algunos casos, la fractura de una aleación metálica. La mayoría de las aleaciones son susceptibles a la corrosión, pero afortunadamente el número de combinaciones aleación-corrosión que causan este problema, son relativamente pocas.

Sin embargo, éste es uno de los problemas metalúrgicos más serios. Los esfuerzos que causan las fracturas provienen de trabajos en frío, soldaduras, tratamientos térmicos, o bien pueden ser aplicados en forma externa durante la operación del sistema de extensión o retracción de tren.

**Imagen No. 4: Ubicación de fractura sobre el “push and pull tube assy”.**

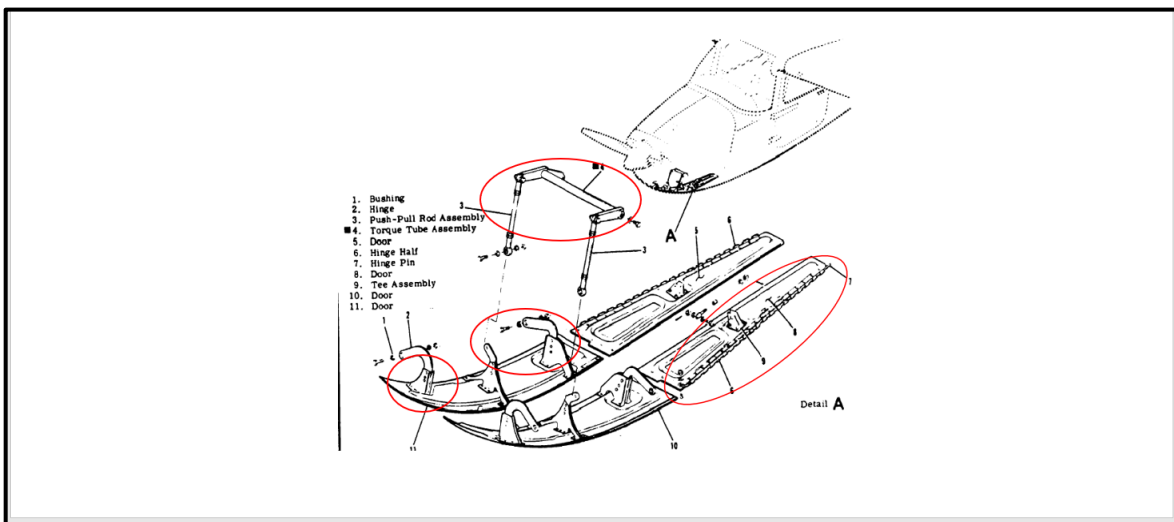
De lo anterior se deduce que debe cumplirse una inspección visual para encontrar daños adyacentes o identificar corrosión en todas las estructuras del tren o de sus compuertas, tal como se indica en la siguiente imagen:

**Imagen No. 5: Zonas vulnerables a la corrosión**

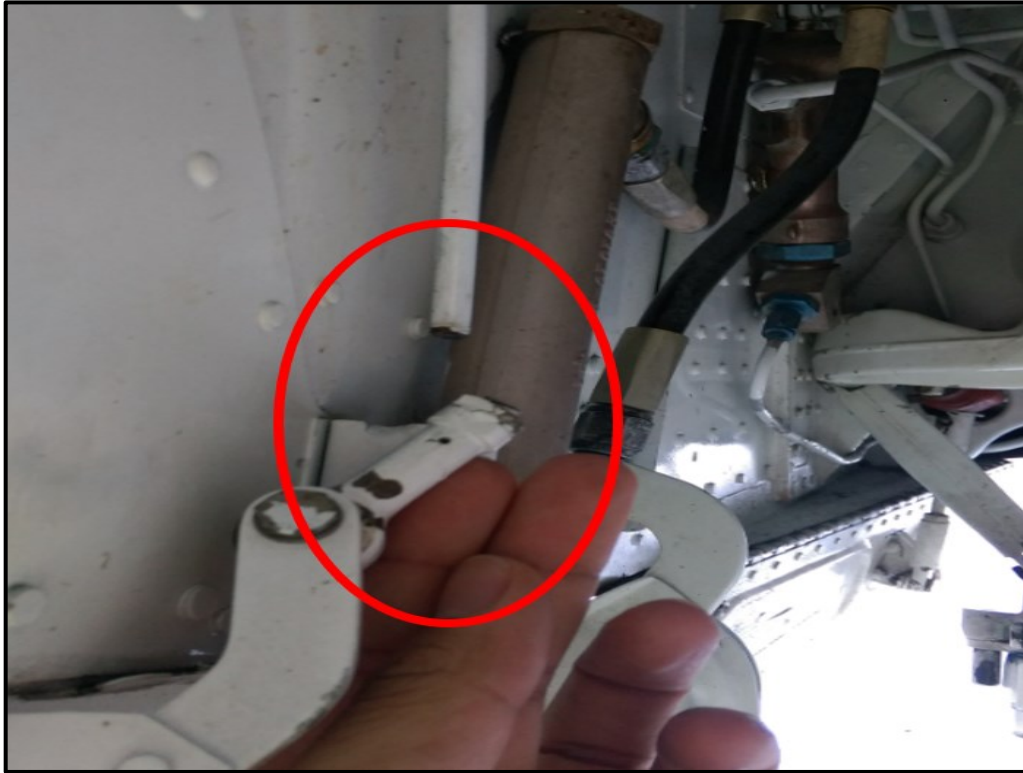
Los manuales de prácticas estándar aprobados para la industria aeronáutica, recomiendan que este tipo de terminales no deben tener recubrimientos, por la naturaleza de los materiales con los que están construidas, ya que son aleaciones de acero al medio porcentaje de carbón, y el acero es susceptible a la corrosión; por este motivo sus recomendaciones van encaminadas a la limpieza y lubricación de estas partes.

Si estas partes se encuentran cubiertas de pintura o impurezas, esto hace más difícil y poco probable el reconocimiento o inspección por corrosión.

**Fotografía No 5: Terminales de acero con recubrimiento de pintura**

Al haber sido pintados los terminales y el punto de pivote de las partes mecánicas de extensión del tren de aterrizaje de nariz, no era posible apreciar visualmente la corrosión.

Falla al detectar la corrosión acumulada en las terminales del "push and pull tube assy" por el recubrimiento de pintura aplicada.

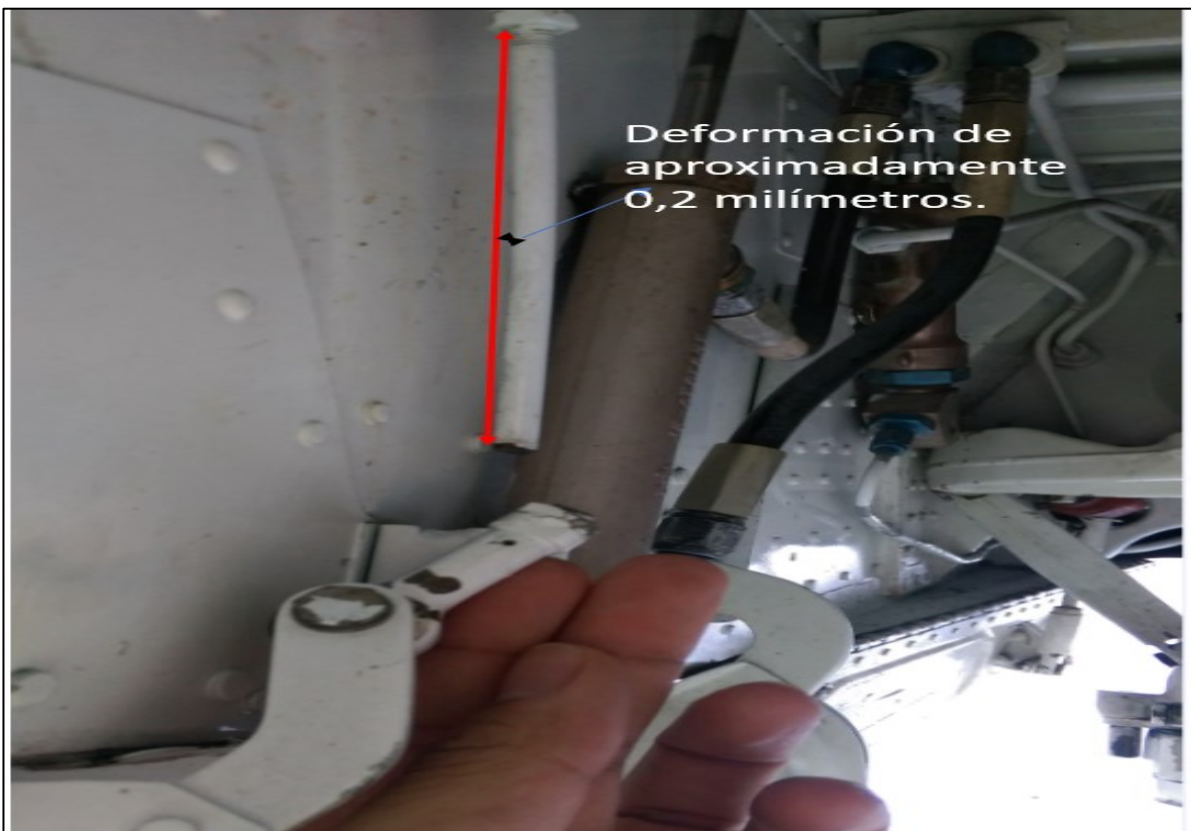
También se evidenció un doblamiento debido a fuerza excesiva en unos de los “*push and pull tube assy*”, el cual se puede dar por un ajuste incorrecto al sistema de retracción y extensión del tren.

Durante la inspección de campo y con la evidencia material adquirida, también se notó que estos tubos tuvieron una deformación lineal de aproximadamente 0.2 mm, como resultante de los esfuerzos mecánicos soportados. Esto quiere decir que el ajuste que debían tener estas compuertas para su buen funcionamiento no fue el correcto; sin embargo, no se logró evidenciar esta situación debido a que al momento de realizar las pruebas operacionales al tren de aterrizaje no se contaba con este tipo de tubos para lograr recrear nuevamente esta situación.

**Fotografía No. 7: Deformación del tubo por altos esfuerzos mecánicos**
