Grupo de Investigación de
Accidentes e Incidentes aéreos

INFORME PRELIMINAR

Investigación COL-17-14-GIA
Falla en el sistema de control direccional (rudder) y excursión de pista
Aero Commander 690A, Matrícula HK1771G
11 de Abril de 2017
Aeropuerto Yariguíes (SKEJ) – Barrancabermeja – Colombia

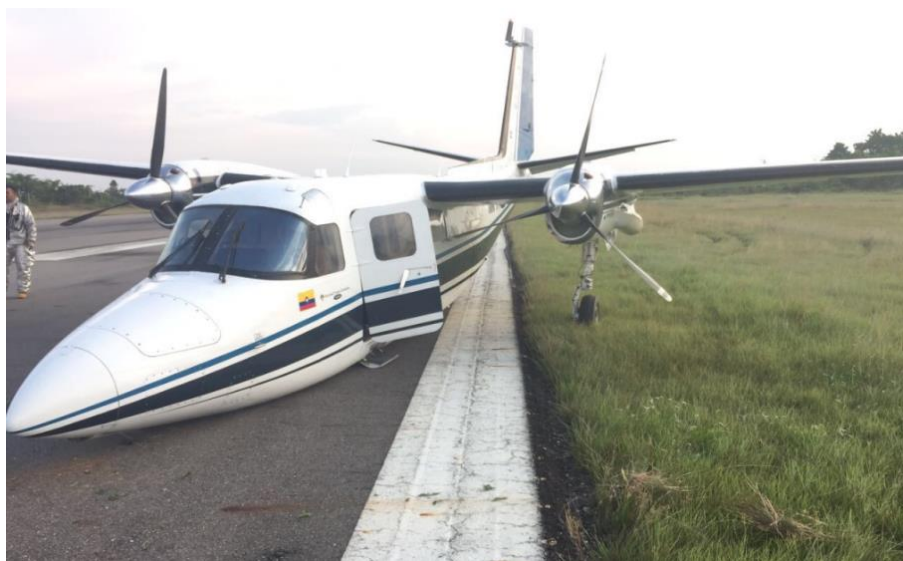
A las 21:47UTC, con 105 nudos la aeronave HK1771G aterrizó a 450metros aproximadamente de la cabecera 04, y durante la carrera de desaceleración, la aeronave presentó excursión lateral de pista por el costado izquierdo hacia la zona de seguridad. La tripulación trató de mantener el control direccional aplicando reverso en el motor derecho y finalmente la aeronave se detiene sobre la pista a 748mts de la cabecera 04 produciéndose daños importantes en el tren de nariz.

Condición final de la aeronave HK1771G

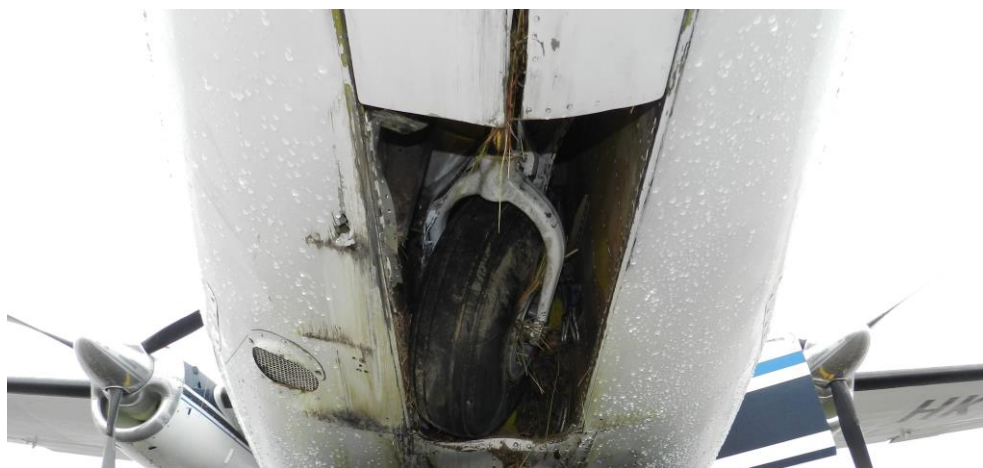
Como consecuencia de la excursión de pista, la aeronave sufrió daños importantes en la sección ventral del tren de nariz. Así mismo se presentó deformación y daños en el sistema del tren de nariz de la aeronave, la cual quedó retraída.

Daños en la sección ventral y tren de nariz aeronave HK1771G

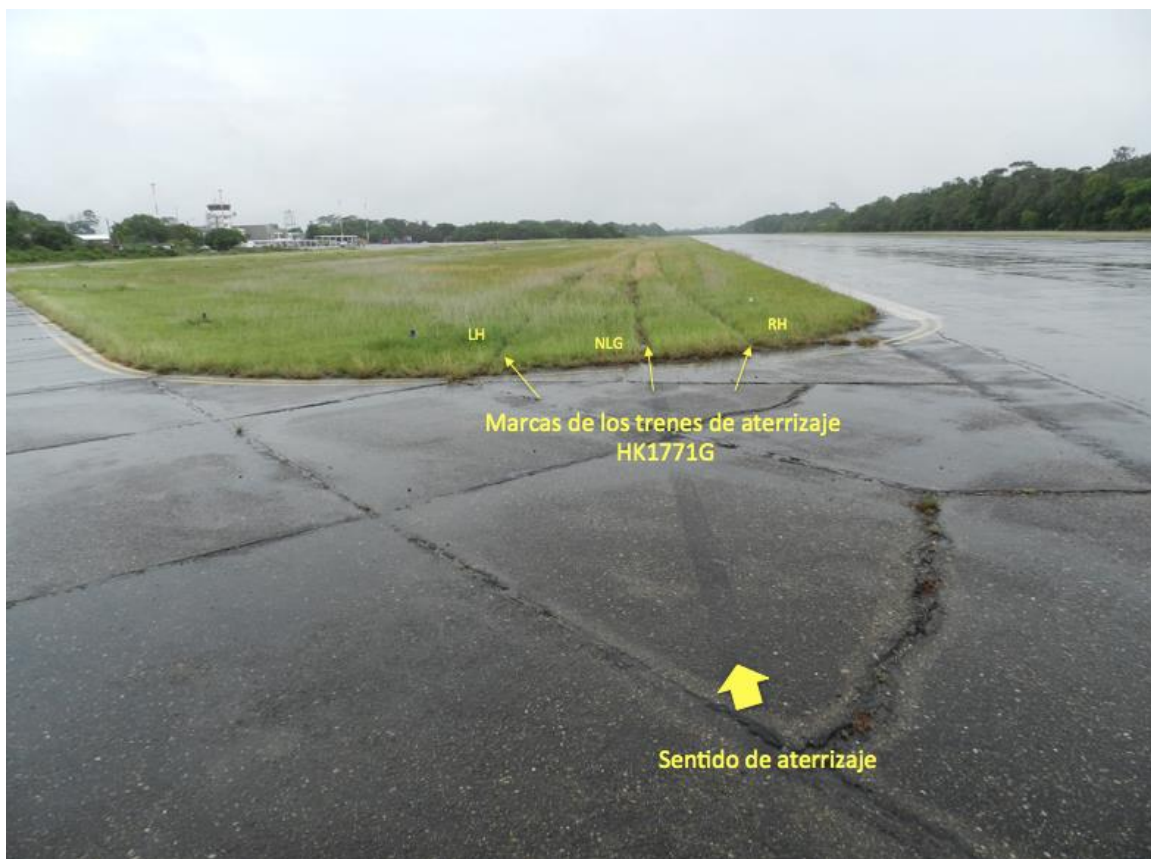
La aeronave realizó el aterrizaje, de acuerdo a la declaración de la tripulación, aproximadamente a 450mts de la cabecera 04. Después del aterrizaje se evidenciaron marcas lineales pertenecientes a las llantas de los trenes de aterrizaje que se separaban del eje de la pista hacia la izquierda.

Al continuar inspeccionando las marcas, se evidenció la excursión a la altura de la Calla de rodaje A 470mts del umbral de pista 04. La excursión de pista fue a 15mts del borde de pista. Las marcas se extendieron aproximadamente una longitud de 210mts.

Marcas de los trenes de aterrizaje durante la excursión de pista a la altura de calle de rodaje A

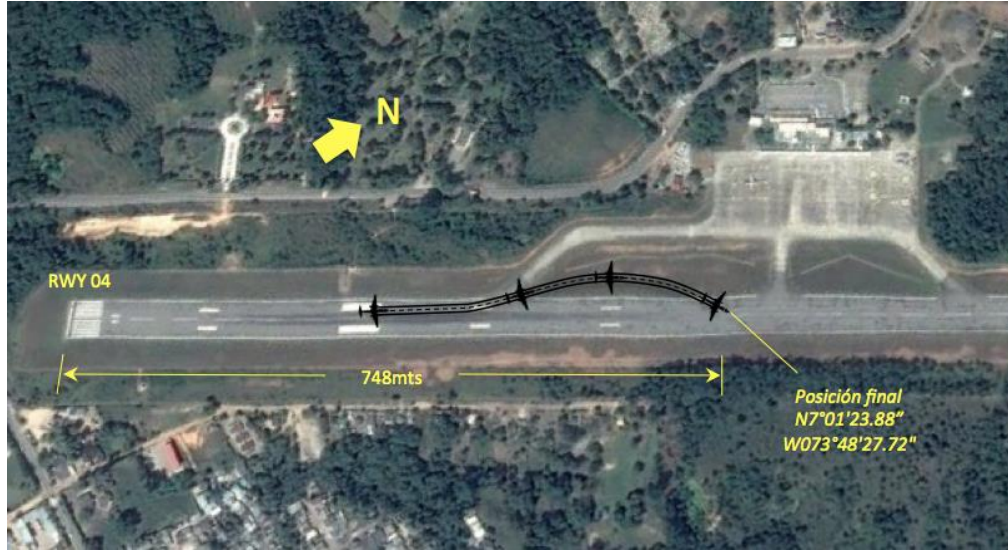
Durante el recorrido de excursión de pista, la aeronave describió marcas de cambio de rumbo con orientación hacia la pista donde finalmente ingresó y se detuvo quedando el tren principal izquierdo sobre la zona de seguridad. La aeronave quedó ubicada en coordenadas $N7^{\circ}01'23.88''$ $W073^{\circ}48'27.72''$ con rumbo final 061° .

Descripción de las marcas sobre la pista, excursión y posición final de la aeronave HK1771G

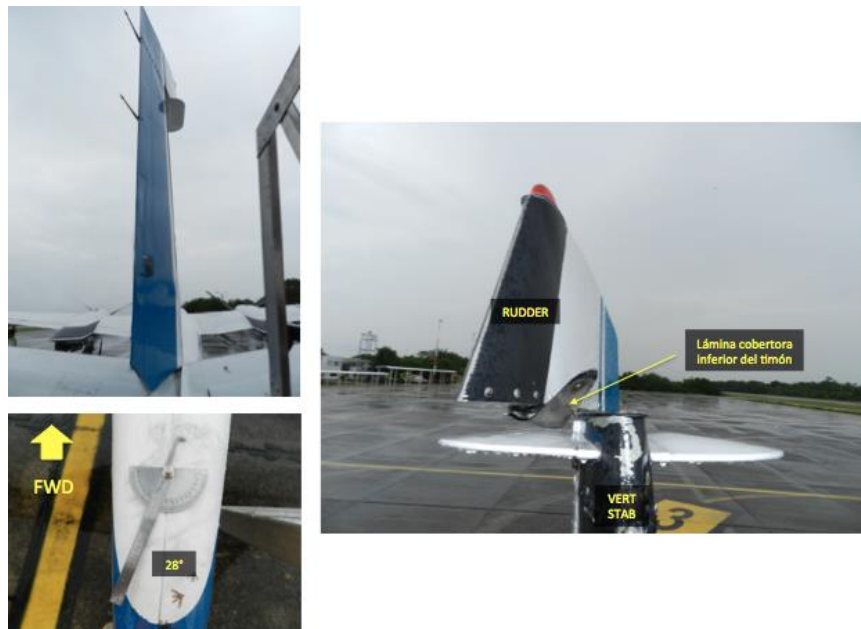
El timón de dirección se encontró desplazado hacia la izquierda 28° . En la parte superior de la estructura del estabilizador vertical, se encontró la lámina cobertora de la sección inferior del timón de dirección (ANTI-ICER RUDDER HORN P/N: 5E1487-2) que se deformó durante el movimiento del timón en vuelo cuando se desplazó hacia la izquierda, restringiendo el movimiento del mismo.

Condición final de atascamiento del timón de dirección aeronave HK1771G

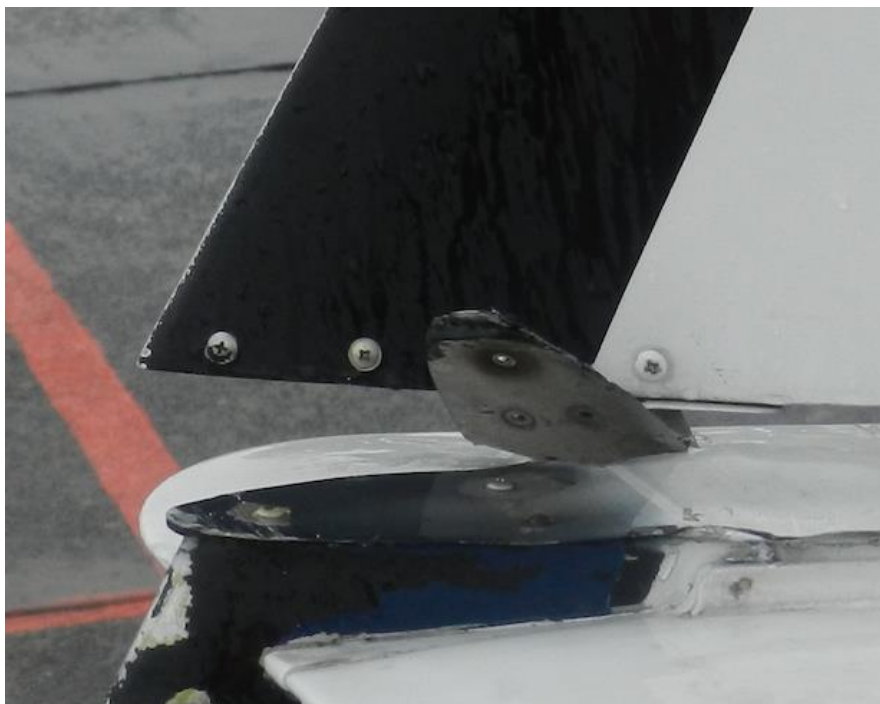
La lámina cobertora que se encontró expuesta, requiere por catálogo de partes la instalación de 5 tornillos (SCREW P/N: MS27039-0806). Durante la inspección visual, la lámina cobertora se encontró sin 3 tornillos. Los 2 tornillos restantes se encontraron instalados en un extremo de la lámina cobertora.

Condición general de la lámina cobertora ANTI-ICER RUDDER HORN P/N: 5E1487-2

En dicho SB, no se menciona en las instrucciones el desmontaje de la lámina cobertora (ANTI-ICER RUDDER HORN P/N: 5E1487-2).

1. De continuarse la investigación por parte de otra organización, se revise minuciosamente el paso a paso para el cumplimiento del SB 235 REV 2. Durante la investigación preliminar, no se encontró la explícita remoción de la lámina cobertora (ANTI-ICER RUDDER HORN P/N: 5E1487-2).

Es preciso elevar la consulta directamente con el fabricante de la aeronave para confirmar y comprobar los procedimientos de mantenimiento para esta sección del timón.

2. Debe incluirse procedimientos de inspección y montaje del ANTI-ICER RUDDER HORN P/N: 5E1487-2, o bien, la elaboración de un nuevo SB para este elemento, con el fin de realizar seguimiento repetitivo durante las inspecciones y verificar su condición.
3. Este Grupo recomienda que la Autoridad Aeronáutica realice de una auditoria general al taller reparador Corporación de la Industria Aeronáutica de Colombiana CIAC S.A
